**TRIBUNALE DI PALERMO**

**ESECUZIONE IMMOBILIARE 90/2022**

**PERIZIA DI STIMA IMMOBILIARE**

**LOTTO N. 3**

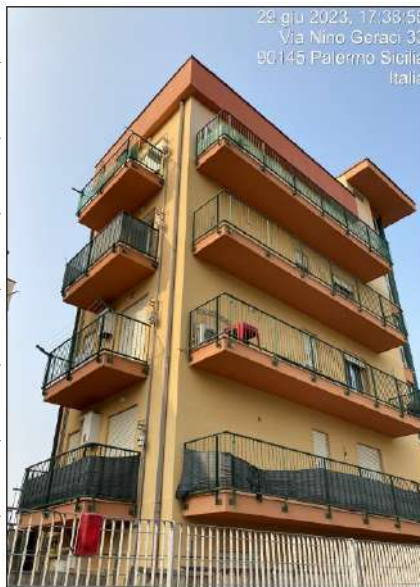
L'intero complesso immobiliare è stato edificato tra il 2009 e il 2010; i fabbricati hanno struttura portante in calcestruzzo di cemento armato antisismica, compagini in blocchetti di pomice o tufo, solai verosimilmente laterocementizi e copertura piana calpestabile.

Nel complesso il fabbricato della scala B, di cui fa parte l'immobile, è in buone condizioni generali per quanto riguarda i prospetti esterni, nonché per quanto riguarda il corpo scala e ascensore.

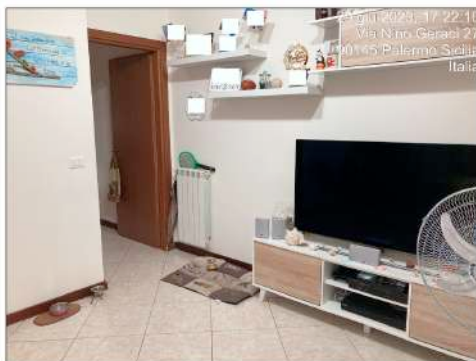
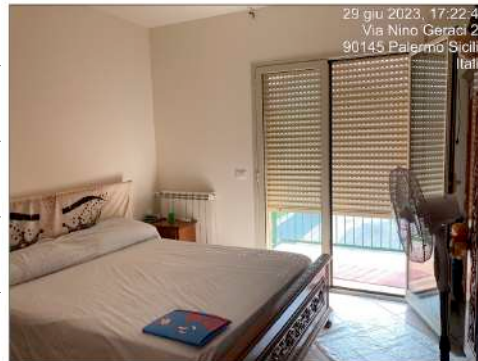
All'interno si trova in buone condizioni d'uso, ben mantenuto, se non per la normale usura, specialmente delle pareti, e realizzato con materiali di qualità nella norma.

La pavimentazione di tutti gli ambienti è in piastrelle di ceramica, così come il rivestimento del w.c.; lo zocchetto è in legno; le pareti di tutte le camere sono tinteggiate con idropittura semplice, come anche i soffitti. La cucina ha un rivestimento in ceramica soltanto nella fascia lungo il lavello.
