ESECUZIONE IMMOBILIARE 90/2022

PERIZIA DI STIMA IMMOBILIARE

LOTTO N. 9

La presente relazione riguarda il nono bene indicato nell'Atto di Pignoramento, ossia l'immobile, classificato come abitazione di tipo economico, sito a Palermo, via Badia n. 259/A-259/B, piano terra, Scala D, identificato al N.C.E.U. del Comune di Palermo al Foglio 39, p.lla 4597, sub 31, come correttamente indicato nell'Atto di Pignoramento.

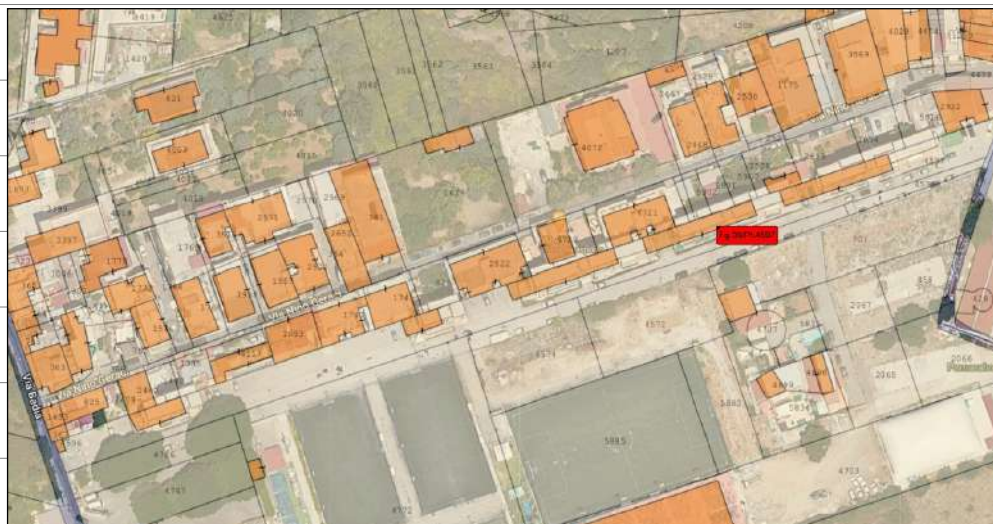
La sovrapposizione tra foto satellitare ed estratto di mappa catastale per la corretta individuazione del bene ha evidenziato che il fabbricato, di cui fa parte l'immobile, risulta correttamente inserito in mappa; a tal proposito si fa presente che la sovrapposizione tra foto satellitare ed estratto di mappa catastale dell'intero complesso immobiliare ha evidenziato un non perfetto allineamento dei fabbricati soprattutto relativi ai corpi scala C-D ed E. Ciò comunque non compromette in alcun modo la vendita degli immobili i quali risultano bene e correttamente identificati al catasto fabbricati.

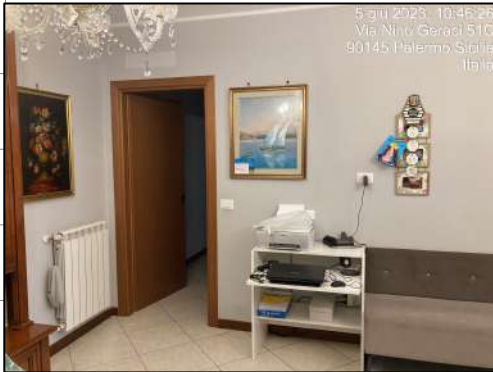
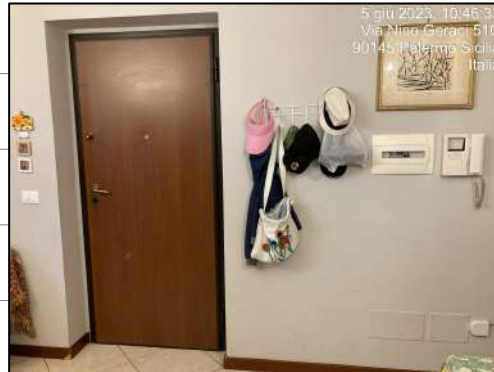
All'interno si trova in buone condizioni d'uso, non essendo state riscontrate particolari problematiche di condensa/infiltrazioni a pareti e soffitti, se non una piccola infiltrazione proveniente dalla vasca da bagno, e realizzato con materiali di qualità

La pavimentazione di tutti gli ambienti è in piastrelle di ceramica, così come il rivestimento dei w.c.; lo zocchetto è in legno; le pareti di tutte le camere sono tinteggiate con idropittura semplice, come anche i soffitti. La cucina ha un rivestimento in ceramica soltanto nella fascia lungo il piano cottura e il lavello.

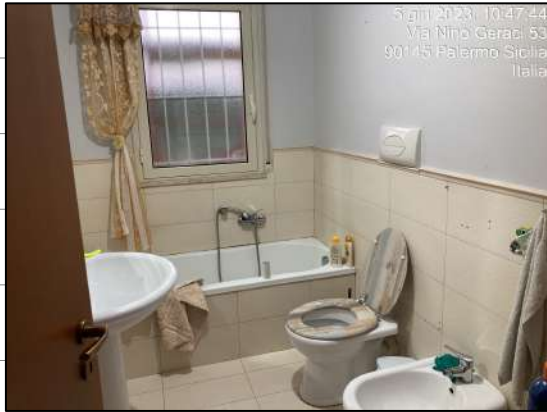
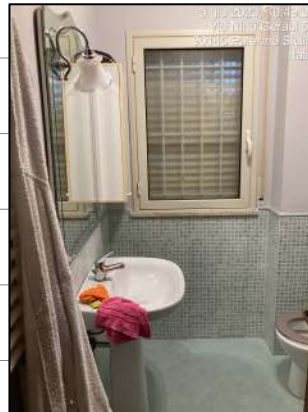
L'immobile è dotato di due servizi igienici: il primo, con doccia, si trova all'interno della camera da letto matrimoniale, il secondo, con vasca, è disimpegnato da un piccolo vano lungo il corridoio; entrambi hanno pavimento in piastrelle di ceramica così come i rivestimenti a metà altezza (130 cm circa), tranne nel vano doccia in cui hanno un'altezza di circa 210 cm.

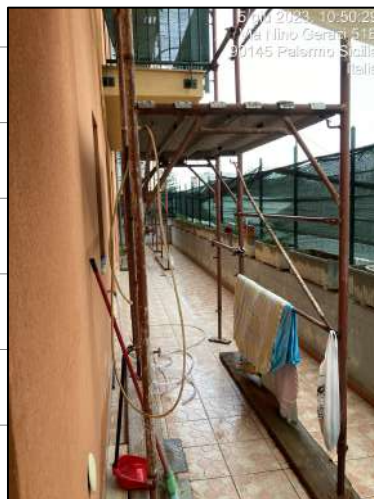
Completa l'immobile la corte esterna di pertinenza, confinante con gli spazi aperti comuni al sub 1.
