TRIBUNALE DI PALERMO

ESECUZIONE IMMOBILIARE 90/2022

PERIZIA DI STIMA IMMOBILIARE

LOTTO N. 14

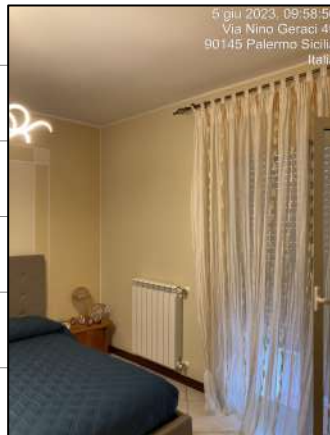
All'interno si trova in buone condizioni d'uso, ben mantenuto, se non per la normale usura e realizzato con materiali di qualità nella norma.

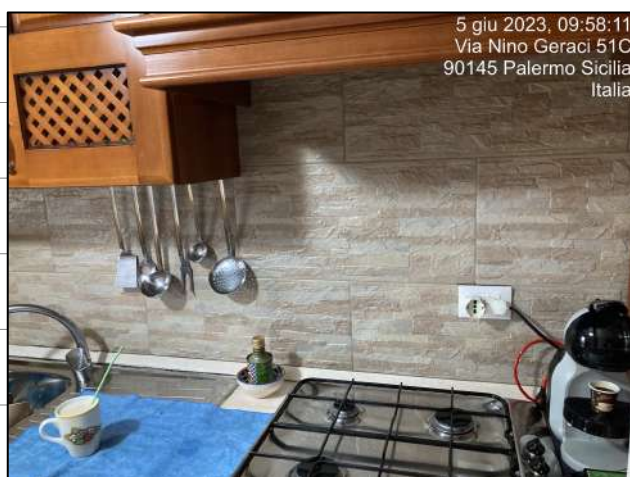
La pavimentazione di tutti gli ambienti è in piastrelle di ceramica, così come il rivestimento dei w.c.; lo zocchetto è in legno; le pareti di tutte le camere sono tinteggiate con idropittura semplice o decorata, come anche i soffitti. La cucina ha un rivestimento in ceramica soltanto nella fascia lungo il piano cottura e il lavello.

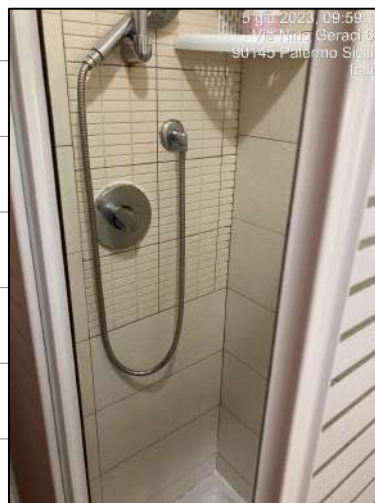
L'immobile è dotato di un servizio igienico con doccia; esso ha pavimento in piastrelle di ceramica così come i rivestimenti a metà altezza (130 cm circa), tranne nel vano doccia in cui hanno un'altezza di circa 210 cm. Si segnala qualche problema di umidità da condensa sulla parete e sul soffitto del bagno.

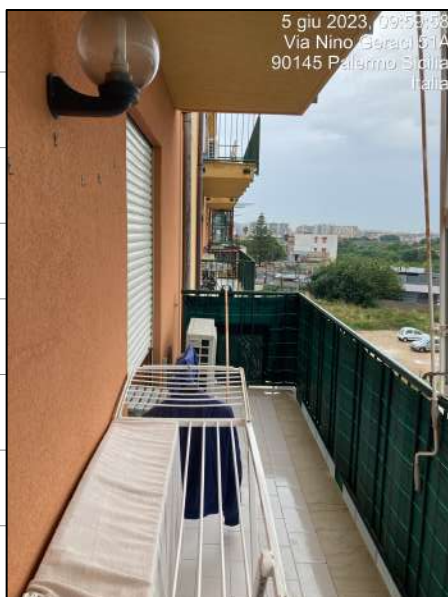
Completano l'immobile due balconi, di cui uno longitudinale lungo il prospetto principale e uno sul prospetto laterale, tutti prospettanti gli spazi aperti comuni al sub 1.
