ESECUZIONE IMMOBILIARE 90/2022

PERIZIA DI STIMA IMMOBILIARE

LOTTO N. 16

La presente relazione riguarda il sedicesimo bene indicato nell'Atto di Pignoramento, ossia l'immobile, classificato come abitazione di tipo economico, sito a Palermo, via Badia n. 259/A-259/B, piano quarto, Scala D, identificato al N.C.E.U. del Comune di Palermo al Foglio 39, p.lla 4597, sub 38, come correttamente indicato nell'Atto di Pignoramento.

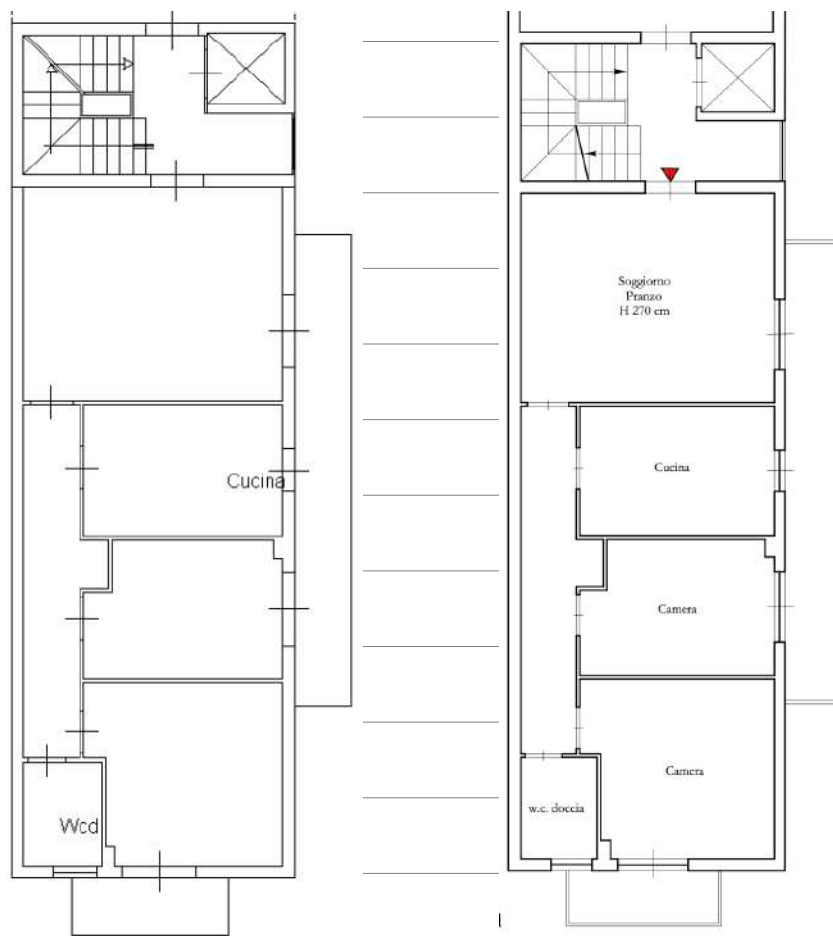
Il confronto tra la planimetria catastale attuale e lo stato di fatto dell'immobile ne ha evidenziato l'assoluta conformità:

Pignoramento e nella Nota di Trascrizione. La planimetria catastale del bene, che riporta la data del 18/06/2010, è conforme allo stato di fatto.

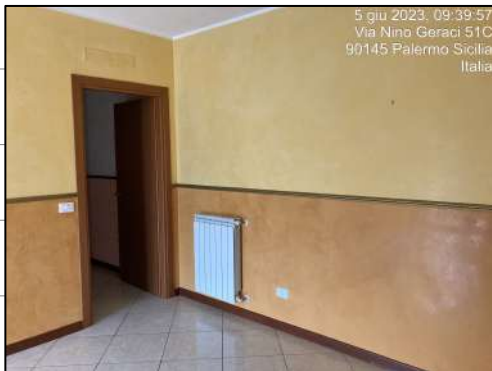
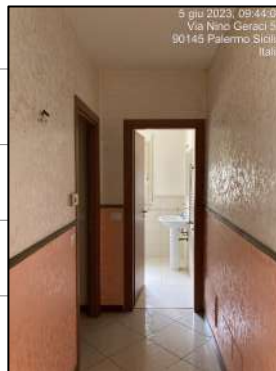
All'interno si trova in discrete condizioni d'uso dovute alla presenza di diffusi segni di condensa soprattutto in corrispondenza del corridoio e del w.c. e realizzato con materiali di qualità nella norma.

Nel complesso il fabbricato della scala D, di cui fa parte l'immobile, è in discrete condizioni generali per quanto riguarda i prospetti esterni, nonché per quanto riguarda il corpo scala e ascensore. Al momento del sopralluogo era in fase di avvio il montaggio del ponteggio per la realizzazione del cappotto termico sui prospetti con incentivi statali (eco-bonus 110%); non si è a conoscenza se i lavori stiano continuando o siano stati portati a compimento. Si rappresenta inoltre che quasi la totalità degli appartamenti dello stabile della Scala D e della Scala E presenta diffusi problemi di infiltrazioni/segni di umidità di condensa alle pareti e ai soffitti, soprattutto lungo il corridoio di disimpegno, nei bagni e nella camera da letto. Tali criticità sono probabilmente dovute ad errori nell'esecuzione degli intonaci.

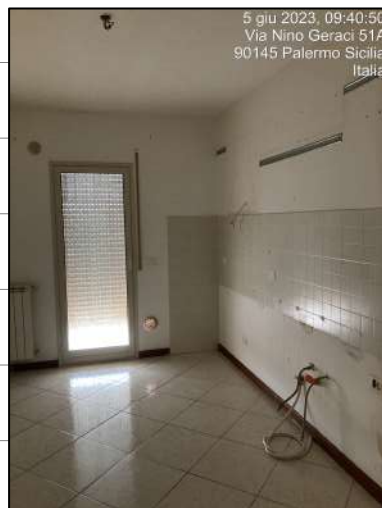
La pavimentazione di tutti gli ambienti è in piastrelle di ceramica, così come il rivestimento del w.c.; lo zocchetto è in legno; le pareti del soggiorno e del corridoio sono rifinite con stucco decorato di tipo plastico mentre le pareti delle altre camere e camere sono tinteggiate con idropittura semplice, come anche i soffitti. La cucina ha un rivestimento in ceramica soltanto nella fascia lungo il piano cottura e il lavello.

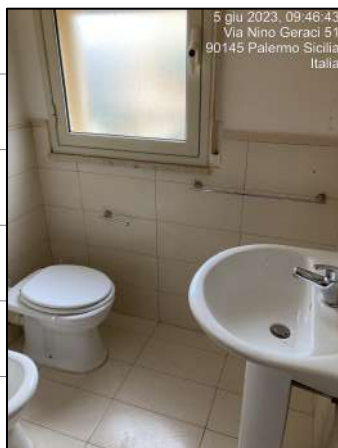
L'immobile è dotato di un servizio igienico con doccia; esso ha pavimento in piastrelle di ceramica così come i rivestimenti a metà altezza (130 cm circa), tranne nel vano doccia in cui hanno un'altezza di circa 210 cm. Si segnalano problemi di umidità da condensa sulla parete e sul soffitto del bagno.
