TRIBUNALE DI PALERMO

ESECUZIONE IMMOBILIARE 90/2022

PERIZIA DI STIMA IMMOBILIARE

LOTTO N. 22

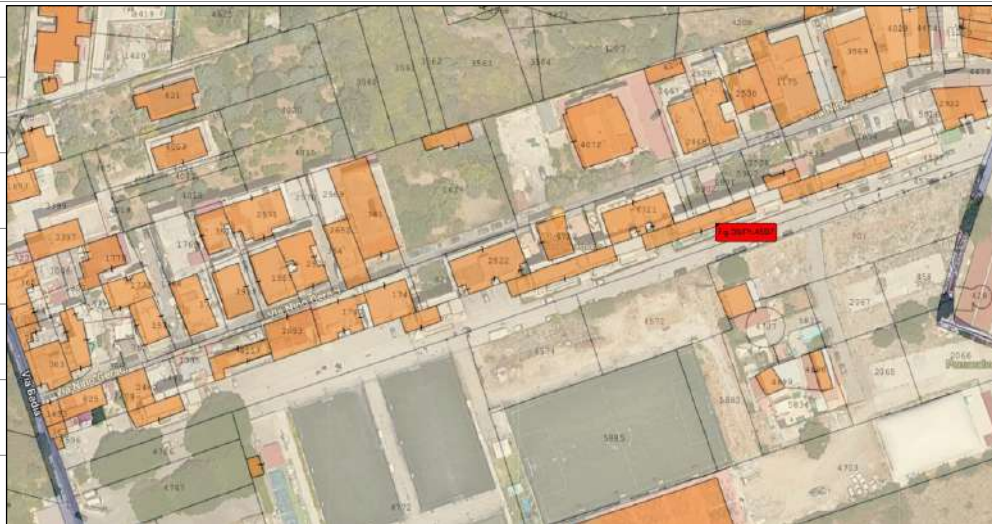
La sovrapposizione tra foto satellitare ed estratto di mappa catastale per la corretta individuazione del bene ha evidenziato che il fabbricato, di cui fa parte l'immobile, risulta correttamente inserito in mappa; a tal proposito si fa presente che la sovrapposizione tra foto satellitare ed estratto di mappa catastale dell'intero complesso immobiliare ha evidenziato un non perfetto allineamento dei fabbricati soprattutto relativi ai corpi scala C-D ed E. Ciò comunque non compromette in alcun modo la vendita degli immobili i quali risultano bene e correttamente identificati al catasto fabbricati.

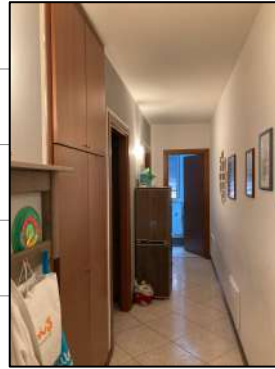
All'interno si trova in condizioni d'uso discrete, ben mantenuto ma con qualche problema di segni di condensa soprattutto nel soffitto del soggiorno, nel w.c. e nella camera da letto matrimoniale, e realizzato con materiali di qualità nella norma.

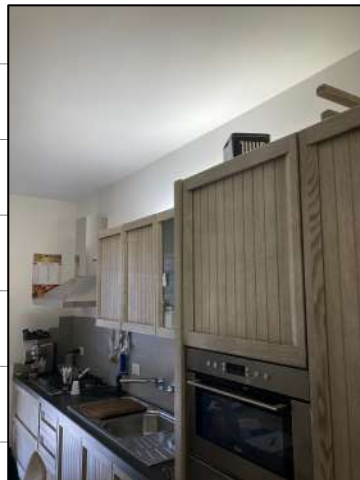
La pavimentazione di tutti gli ambienti è in piastrelle di ceramica, così come il rivestimento del w.c.; lo zocchetto è in legno; le pareti di tutte le camere sono tinteggiate con idropittura semplice o decorata, come anche i soffitti. La cucina ha un rivestimento in ceramica soltanto nella fascia lungo il piano cottura e il lavello.

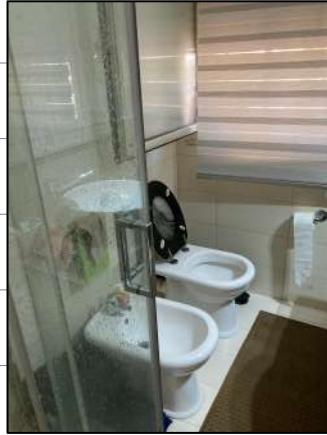
L'immobile è dotato di un servizio igienico con doccia; esso ha pavimento in piastrelle di ceramica così come i rivestimenti a metà altezza (130 cm circa), tranne nel vano doccia in cui hanno un'altezza di circa 210 cm. Si segnala la presenza di umidità da condensa sul soffitto del bagno.
