TRIBUNALE DI PALERMO

ESECUZIONE IMMOBILIARE 90/2022

PERIZIA DI STIMA IMMOBILIARE

LOTTO N. 23

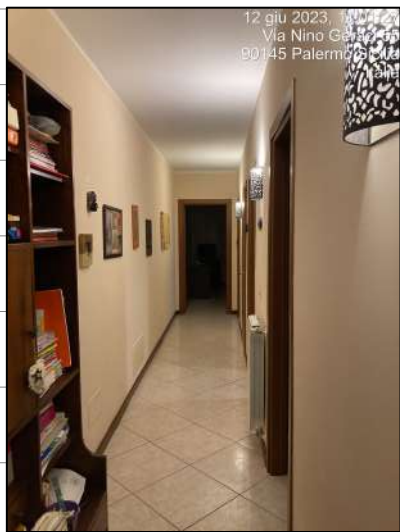
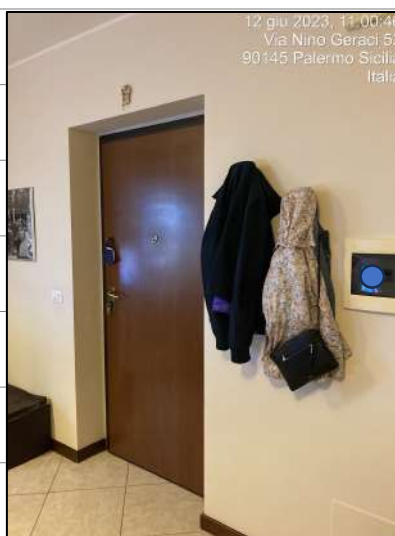
All'interno si trova in discrete condizioni d'uso, a causa delle suddette problematiche di condensa/infiltrazioni ad alcune pareti e soffitti, soprattutto nei bagni e nella

camera matrimoniale, e realizzato con materiali di qualità nella norma.

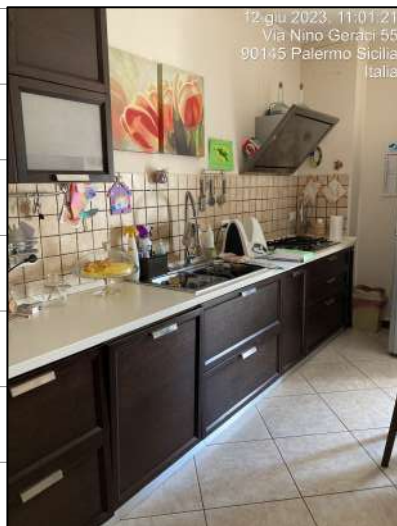
La pavimentazione di tutti gli ambienti è in piastrelle di ceramica, così come il rivestimento dei w.c.; lo zocchetto è in legno; le pareti di tutte le camere sono tinteggiate con idropittura semplice, come anche i soffitti. La cucina ha un rivestimento in ceramica soltanto nella fascia lungo il piano cottura e il lavello.

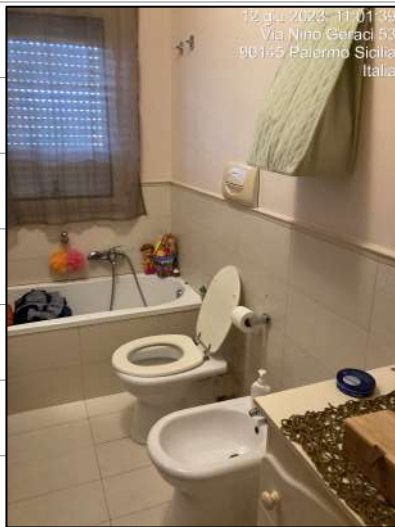
L'immobile è dotato di due servizi igienici: il primo, con doccia, si trova all'interno della camera da letto matrimoniale, il secondo, con vasca, è disimpegnato da un piccolo vano lungo il corridoio; entrambi hanno pavimento in piastrelle di ceramica così come i rivestimenti a metà altezza (130 cm circa), tranne nel vano doccia in cui

hanno un'altezza di circa 210 cm.
