**TRIBUNALE DI PALERMO**

**ESECUZIONE IMMOBILIARE 90/2022**

**PERIZIA DI STIMA IMMOBILIARE**

**LOTTO N. 30**

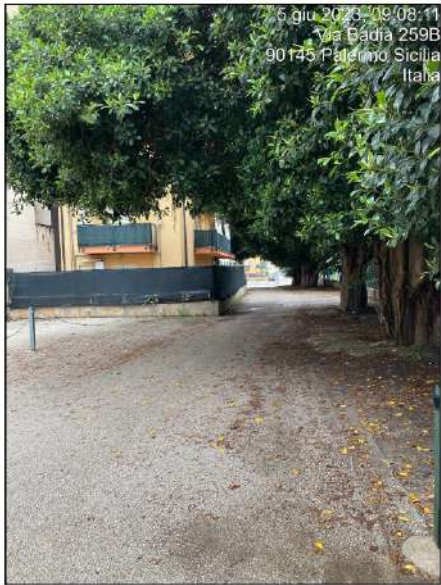
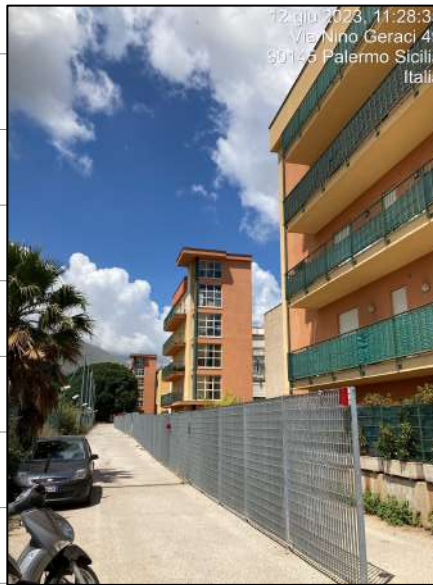
L'immobile di cui al Lotto n. 30 è un magazzino, posto al quinto piano di un edificio con ascensore (fino al quarto piano), con complessivi sei livelli fuori terra,

avente due appartamenti per piano e magazzino con terrazzo all'ultimo piano, facente parte di un complesso immobiliare con 5 diversi fabbricati, tutti a destinazione residenziale, con accesso da cancello carrabile al civico 259/A e da cancello pedonale al civico 259/B di via Badia a Palermo.

L'intero complesso immobiliare è stato edificato tra il 2009 e il 2010; i fabbricati hanno struttura portante in calcestruzzo di cemento armato antisismica, compagnoni in blocchetti di pomice o tufo, solai verosimilmente laterocementizi e copertura piana calpestabile.

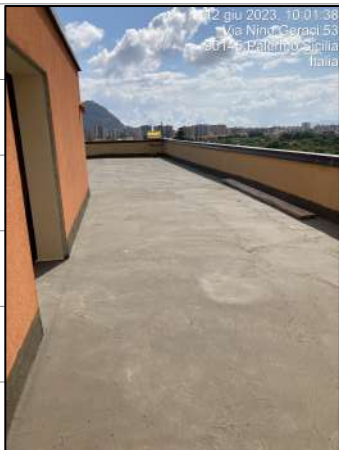
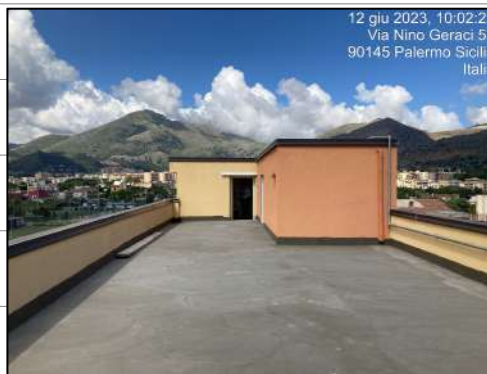
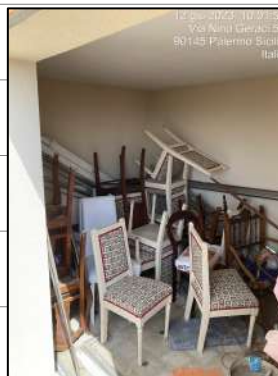
All'interno si trova in buone condizioni d'uso e realizzato con materiali di qualità nella norma. La pavimentazione interna del magazzino e lo zocchetto sono in mattonelle di cemento, come la pavimentazione del terrazzo su cui è stata posta una guaina impermeabilizzante.
