TRIBUNALE DI PALERMO

ESECUZIONE IMMOBILIARE 90/2022

PERIZIA DI STIMA IMMOBILIARE

LOTTO N. 21

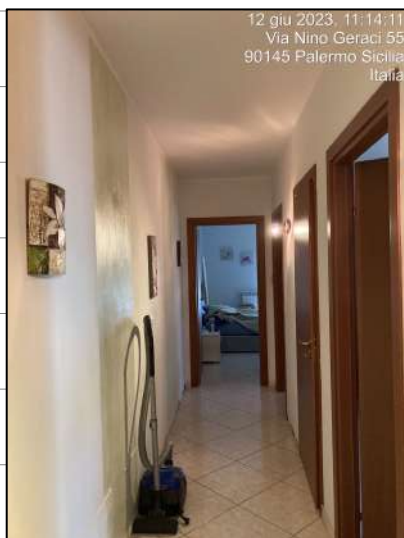
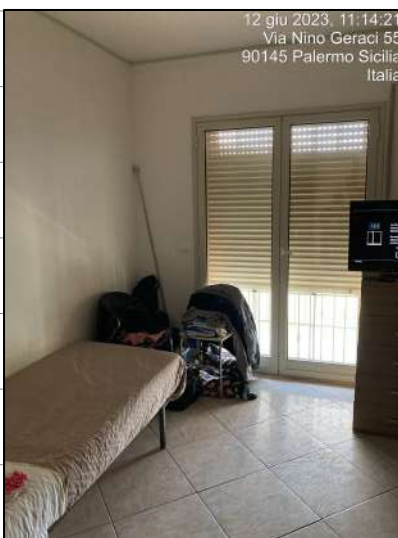
All'interno si trova in discrete condizioni d'uso, a causa delle suddette problematiche di condensa/infiltrazioni ad alcune pareti e soffitti, soprattutto nei bagni e nel

corridoio, e realizzato con materiali di qualità nella norma.

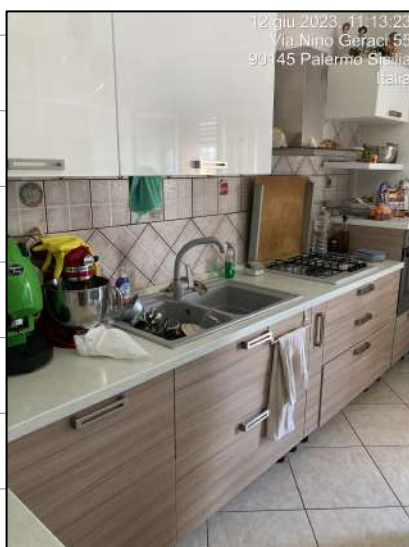
La pavimentazione di tutti gli ambienti è in piastrelle di ceramica, così come il rivestimento dei w.c.; lo zocchetto è in legno; le pareti di tutte le camere sono tinteggiate con idropittura semplice, come anche i soffitti. La cucina ha un rivestimento in ceramica soltanto nella fascia lungo il piano cottura e il lavello.

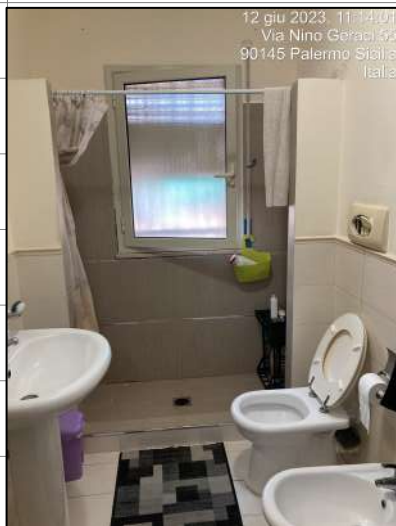
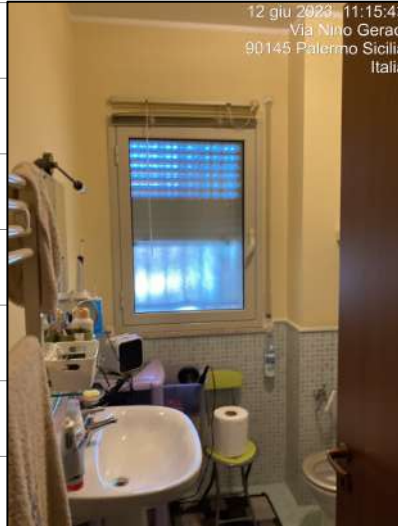
L'immobile è dotato di due servizi igienici: il primo, con doccia, si trova all'interno della camera da letto matrimoniale, il secondo, anch'esso con ampia doccia, è disimpegnato da un piccolo vano lungo il corridoio; entrambi hanno pavimento in

piastrelle di ceramica così come i rivestimenti a metà altezza (130 cm circa), tranne nel vano doccia in cui hanno un'altezza di circa 210 cm.
