TRIBUNALE DI PALERMO

Procedura R.G. Es. n. 523/2017

RELAZIONE DI STIMA LOTTO UNICO

- **LOTTO UNICO** - *Piena proprietà dell'unità immobiliare sita a Villabate (PA), Baglio Quaranta, già Via Torrente n.26, piano primo, iscritto in Catasto Urbano al foglio 4, particella 962 sub 7, cat. A/2, cl. 2, cons. 5,5 vani, R.C. Euro 383,47;*

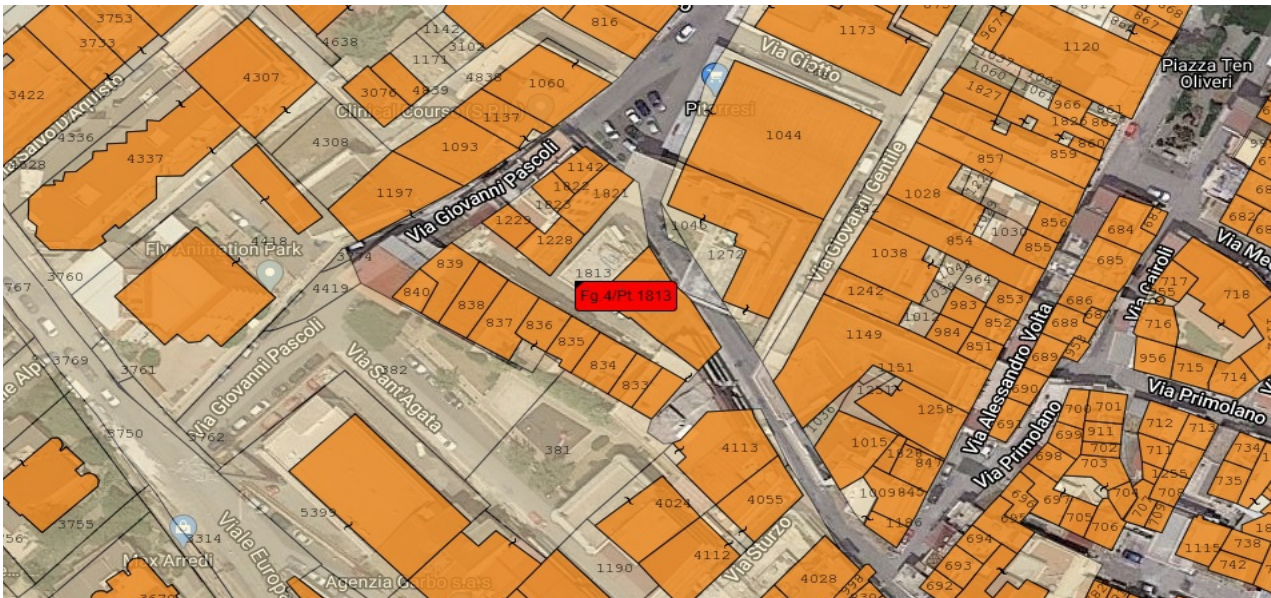
La particella 1813 confina a nord, ovest e sud con fabbricati, mentre ad est confina con la via Tenente Ferrito. L'immobile confina a nord est con via Tenente Ferrito, a nord ovest e sud ovest con via Baglio Quaranta, ovvero la particella 1813, e a sud est con fabbricato di proprietà aliena, ovvero la particella 1249.
