TRIBUNALE CIVILE DI PALERMO

R.G.Es. n.235/2022

RELAZIONE DI CONSULENZA TECNICA DI UFFICIO NELLA

LOTTO UNICO

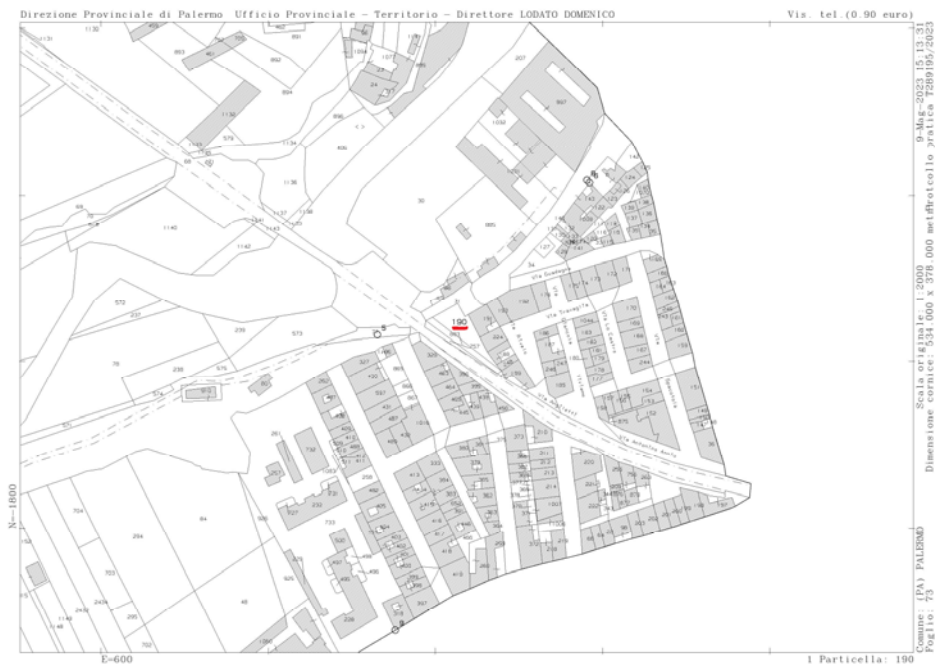
- STRALCIO DI MAPPA CATASTALE FG.73 PART. 190 -

Dalla visione della documentazione catastale (**allegato n. 4**) si evince che l'immobile pignorato risulta iscritto al catasto dei fabbricati del Comune di Palermo al Foglio di mappa 73 particella 190, in particolare si precisa che il corpo di fabbrica non risulta inserito nella mappa di catasto terreni, ma risulta regolarmente censito al catasto fabbricati

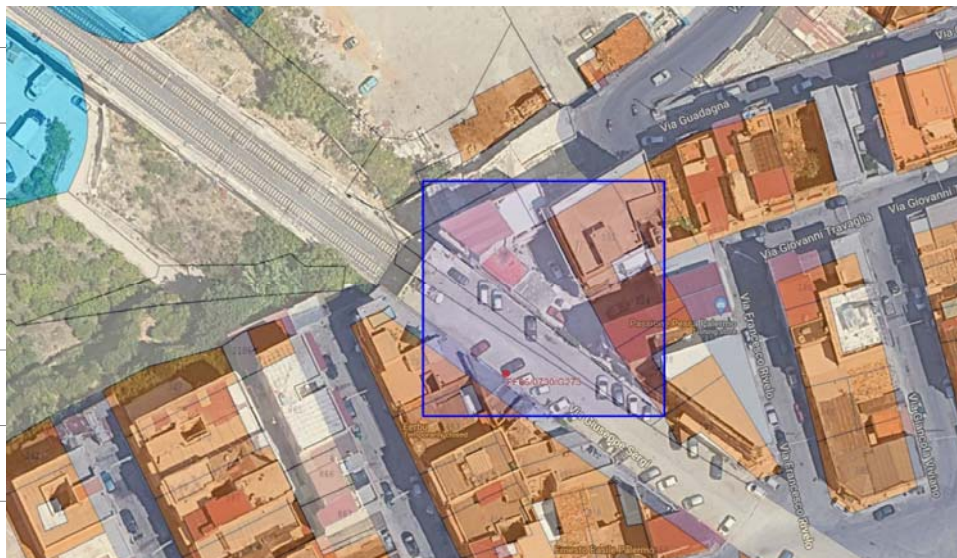
- SOVRAPPOSIZIONE ESTRATTO DI MAPPA E RIPRESA SATELLITARE

Attraverso la sovrapposizione grafica (**allegato n. 13**), di seguito riportata, della ripresa satellitare con l'estratto di mappa catastale, si evidenzia l'esatta individuazione del bene oggetto della procedura esecutiva.

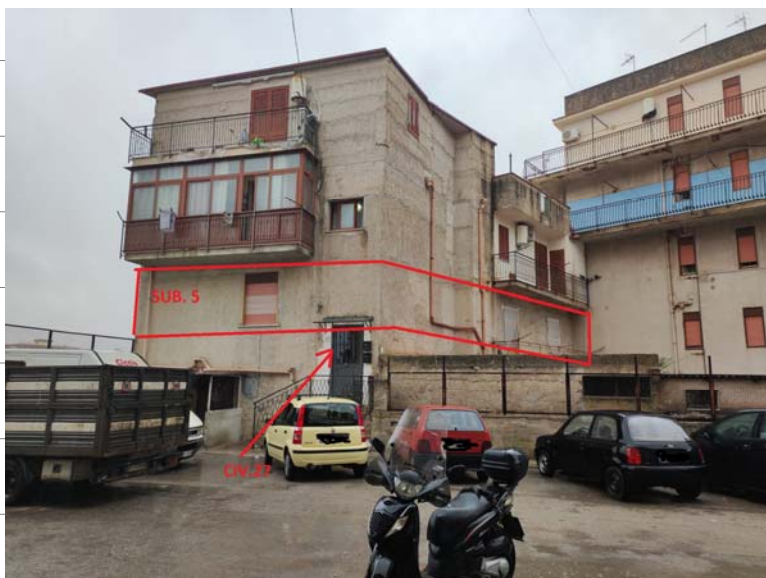
- I prospetti del corpo di fabbrica sono ancora allo stato grezzo.

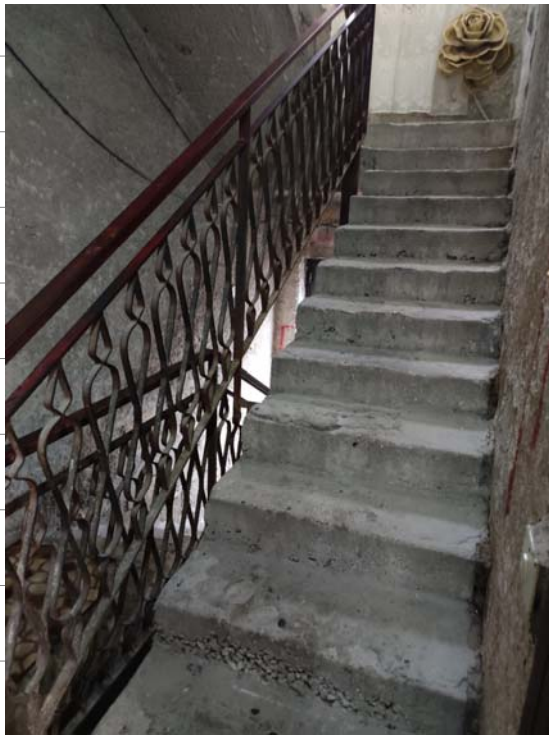
- Si accede all'unità immobiliare di piano primo oggetto di

pignoramento, con una scala di accesso dal civico 27, anche essa che si trova allo stato grezzo; dalla stessa scala si accede all'unità sottostante di piano terra e a quelle sovrastanti di piano secondo e terzo, che non sono oggetto di pignoramento.

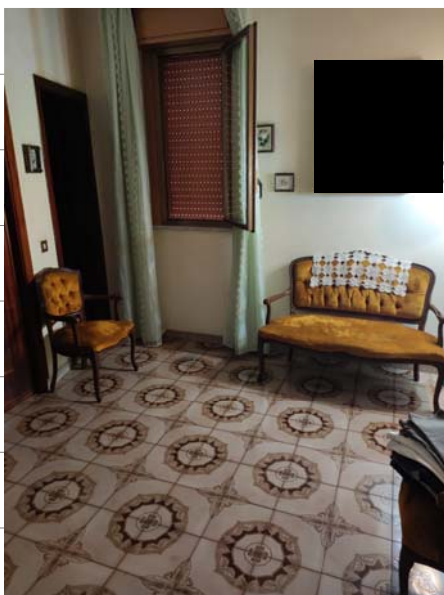
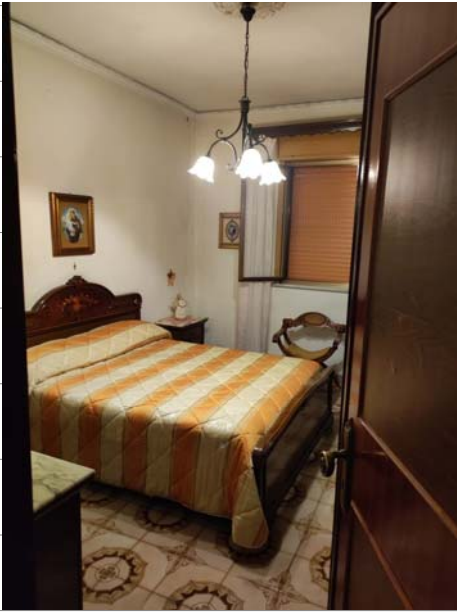
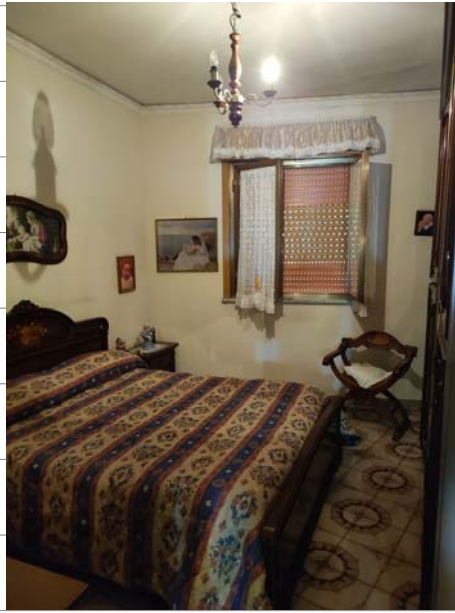
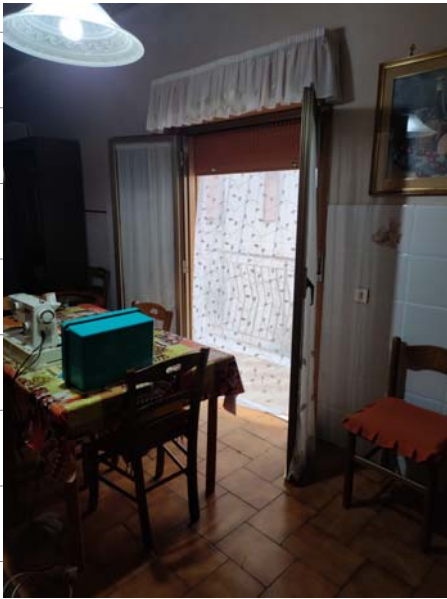
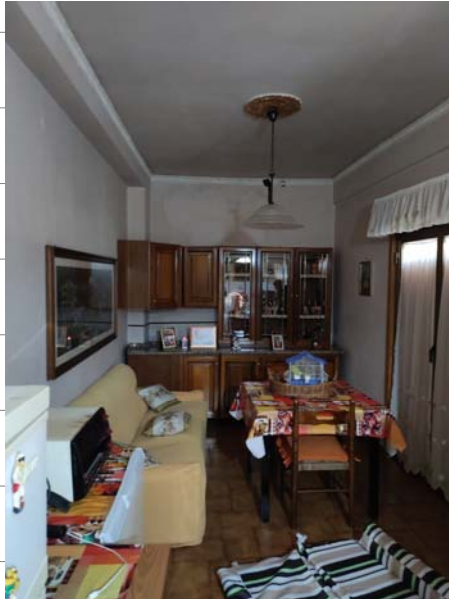
- Gli interni dell'appartamento sono allo stato originario degli anni 80; pavimenti in ceramica, porte in legno, impianti senza alcuna certificazione, infissi in alluminio con vetri singoli.

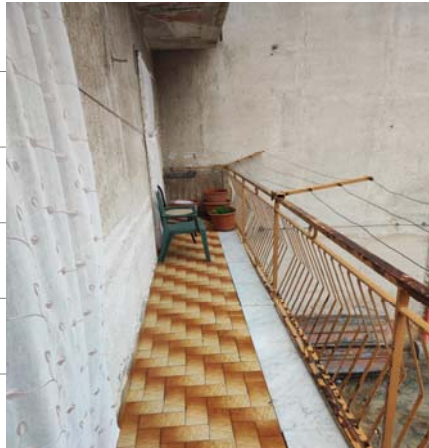
- Fa parte dell'unità immobiliare un balcone con accesso dal vano cucina.

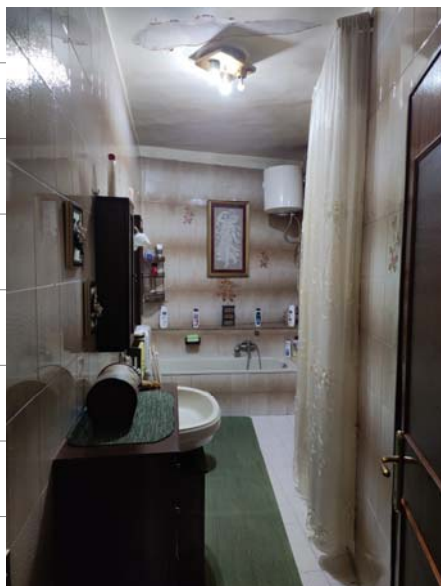
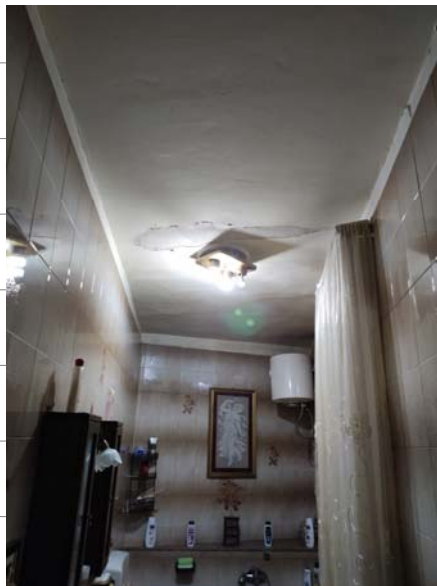
- Il locale w.c. presenta delle micro infiltrazioni sul soffitto presumibilmente derivate dall' unità immobiliare sovrastante.

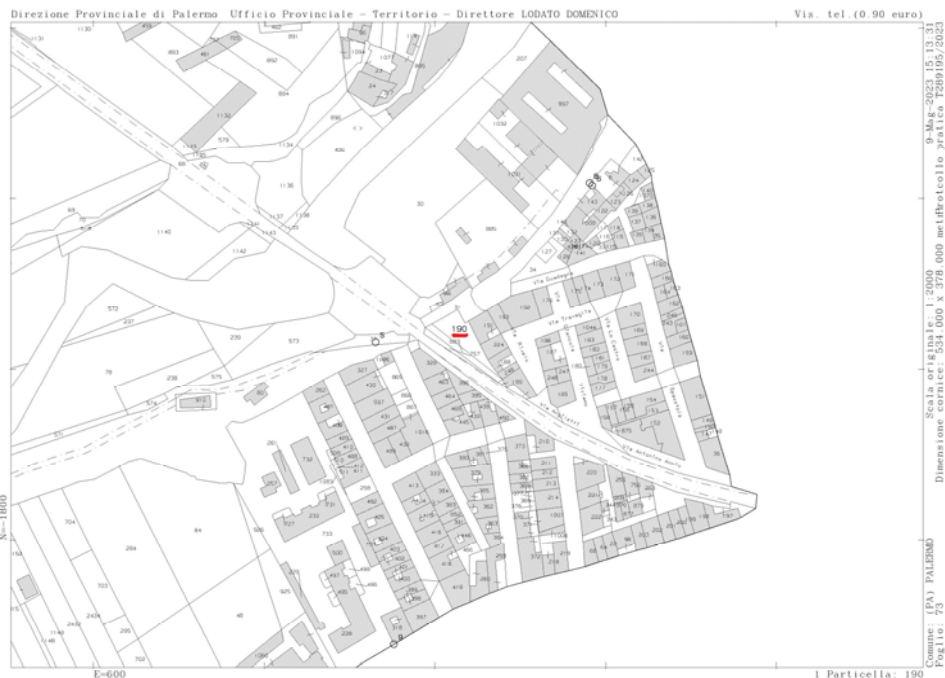
Si riporta l'estratto di mappa catastale con indicata la particella di terreno 190 del foglio di mappa 73 del Comune di Palermo, sulla quale insiste il fabbricato dove ricade il summenzionato immobile; come già detto in precedenza il corpo di fabbrica non risulta inserito nell'estratto di mappa del catasto terreni, ma risulta censito regolarmente al catasto dei fabbricati.

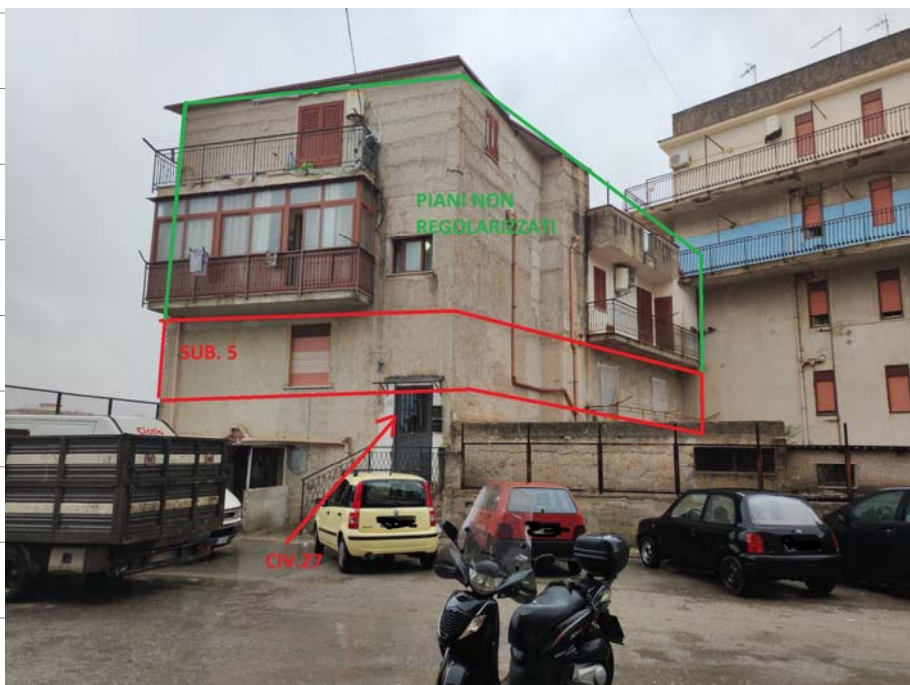
- Si fa notare che sovrastante l'unità immobiliare di piano primo oggetto di pignoramento e di domanda di sanatoria protocollo 19561 del 30.12.1986, sono presenti ulteriori due piani che compongono altre u.i.u. e, da ricerche eseguite non sono censite al catasto dei fabbricati e non risulta nessuna pratica urbanistica di regolarizzazione, pertanto si ritiene che sono irregolari ma non sono oggetto del presente pignoramento (vedi foto che segue)
