TRIBUNALE DI PALERMO

RELAZIONE DI CONSULENZA TECNICA

Lotto 1

Piena proprietà unità immobiliare ad uso commerciale in categoria catastale D/8 ubicata in Palermo via Demetrio Camarda 37, piano seminterrato, distinta al N.C.E.U. del Comune di Palermo al foglio 55, particella 1320, sub 4.

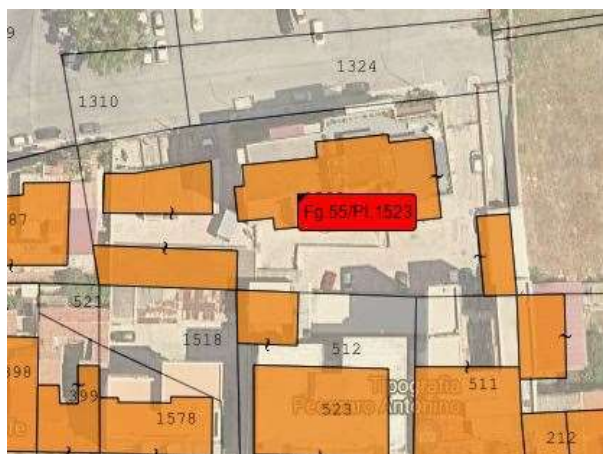
1. Dalla sovrapposizione dell'ortofoto satellitare e il foglio di mappa catastale - catasto terreni - Tutto il plesso condominiale di cui entrambe gli immobili oggetto di pignoramento fanno parte integrante, risulta ancora annotato al Catasto Terreni (C.T.) con la particella 1523, laddove i due

Tale disallineamento rientra nella casistica "Presenza di più particelle del CEU e di una sola corrispondente particella al CT", che può essere rettificato a mezzo presentazione di "Istanza di pre/allineamento CT/CF tipo T-H. Stima pertanto l'Importo pari ad € 200,00 ad unità immobiliare per la rettifica.

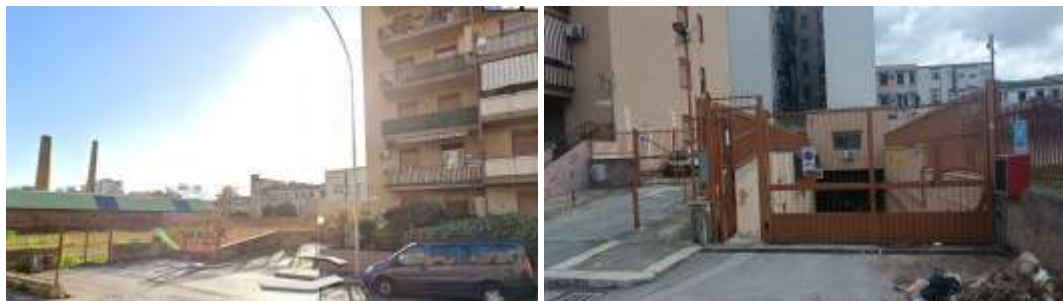
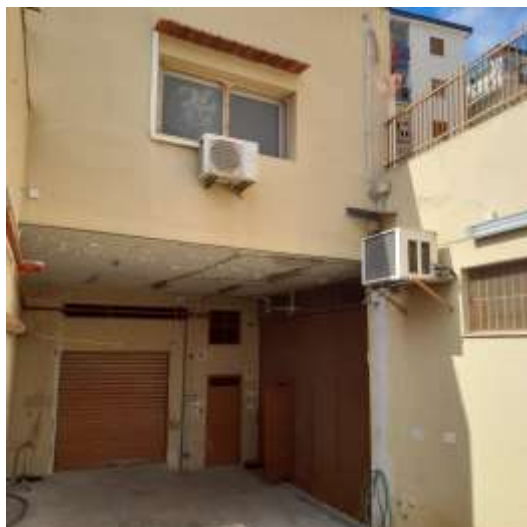
Si tratta di una unità immobiliare in categoria catastale D/8 in particolare *“fabbricati costruiti o adattati per le speciali esigenze di un attività commerciale e non suscettibili di destinazione diversa senza radicali trasformazioni”*. Essa dunque occupa porzione del piano seminterrato del predetto fabbricato. L'accesso all'immobile è garantito da rampa carrabile (cfr.all.2 foto 3), comune ad altre unità immobiliari condominiali, con ingresso dotato di cancello metallico afferente il civ 37 della via Demetrio Camarda (cfr.all.2 foto 2).

Esso occupa la porzione posta a dx scendendo la predetta rampa condominiale e vi si accede da ampio portone metallico. (cfr.all.2 foto 4)

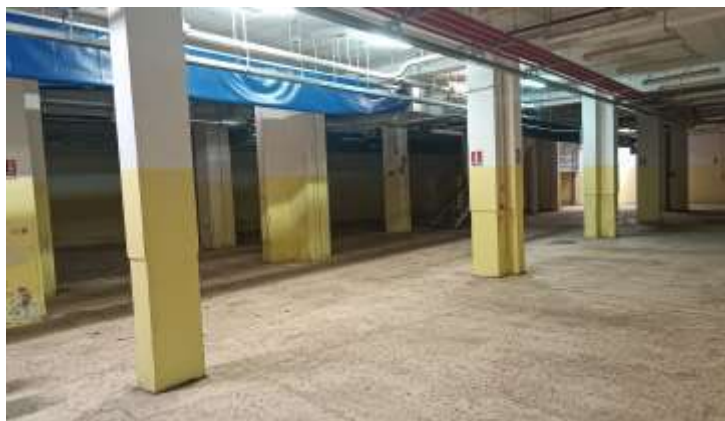
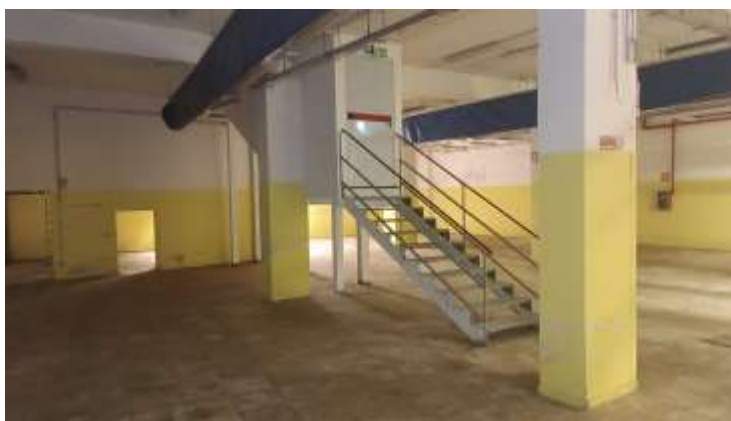
foto 7) due uffici (cfr.all. 2 foto 9-10); ampio vano pilastrato adibito ad area deposito su porzione del quale insiste un soppalco autoportante realizzato con travi IPE in acciaio e scala di collegamento amovibile in acciaio(cfr.all.2foto8), oltre vano scala di collegamento (cfr.all. 2 foto. 11) all'uscita di

sicurezza alloggiata nell'area libera condominiale con accesso dal civ. 31 della via Demetrio Camarda.
