TRIBUNALE DI PALERMO
SEZIONE VI CIVILE - ESECUZIONI IMMOBILIARI
G.E. dott. Fabrizio Minutoli

Procedura Esecutiva R.Es. n. 174/2021

RELAZIONE DI STIMA

Appartamento in Palermo, via Gaetano Romeres n. 2, piano 4

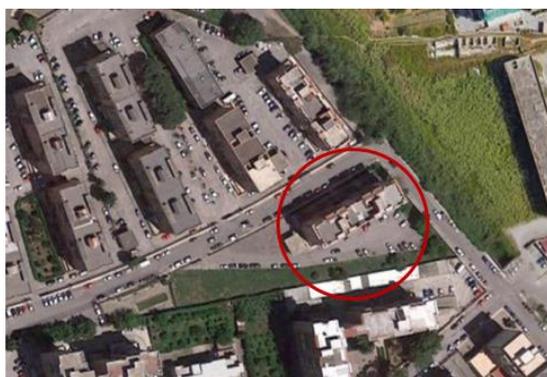
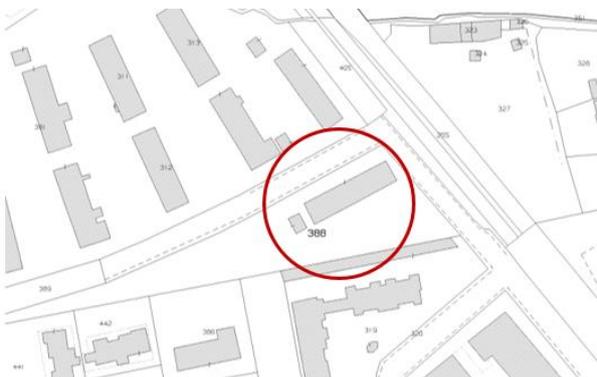
Ai fini della localizzazione del cespite si è provveduto ad effettuare un raffronto tra la foto aerea satellitare (fonte *google maps*) e l'estratto di mappa catastale del foglio 149 del Comune di Palermo entro cui ricade la p.lla 288, che identifica il fabbricato in cui è compreso l'immobile; questa ha fornito sostanzialmente esito positivo, consentendo di individuare il bene (cfr. Allegato A.3).

(*google maps*)

(stralcio EDM)

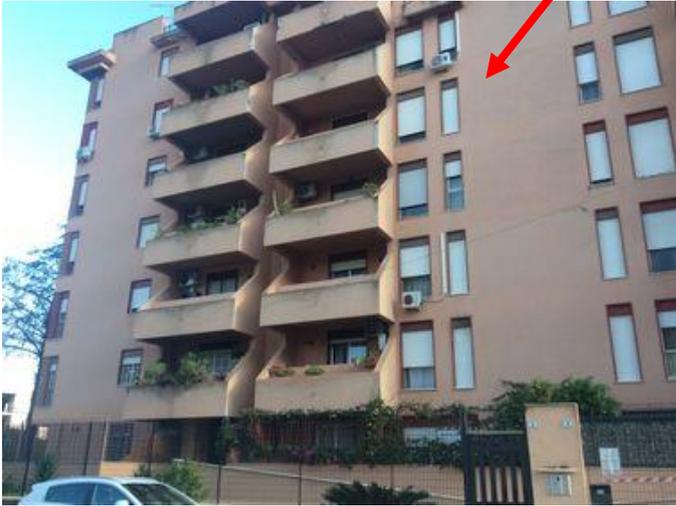
L'edificio, con sette elevazioni fuori terra, ha una pianta rettangolare che si sviluppa longitudinalmente alla via Romeres, è composto da due scale speculari con due appartamenti per piano serviti da ascensore. Gli accessi pedonali, relativi alle rispettive scale A e B, avvengono dai civici 2 e 4, raccordati con una lunga rampa, mentre un ulteriore accesso carrabile avviene, tramite cancello automatizzato, dal civico 6 che immette nell'area retrostante di pertinenza in cui si trovano i posti auto assegnati.

Vista del fabbricato

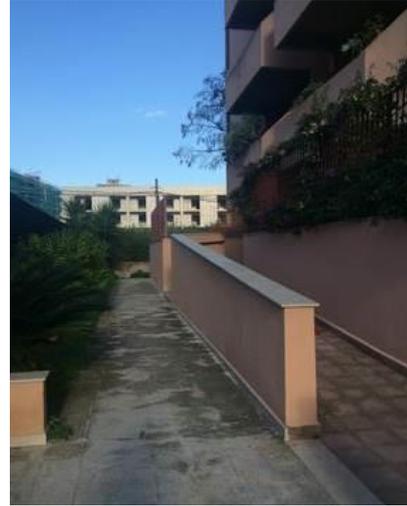
Rampa di ingresso

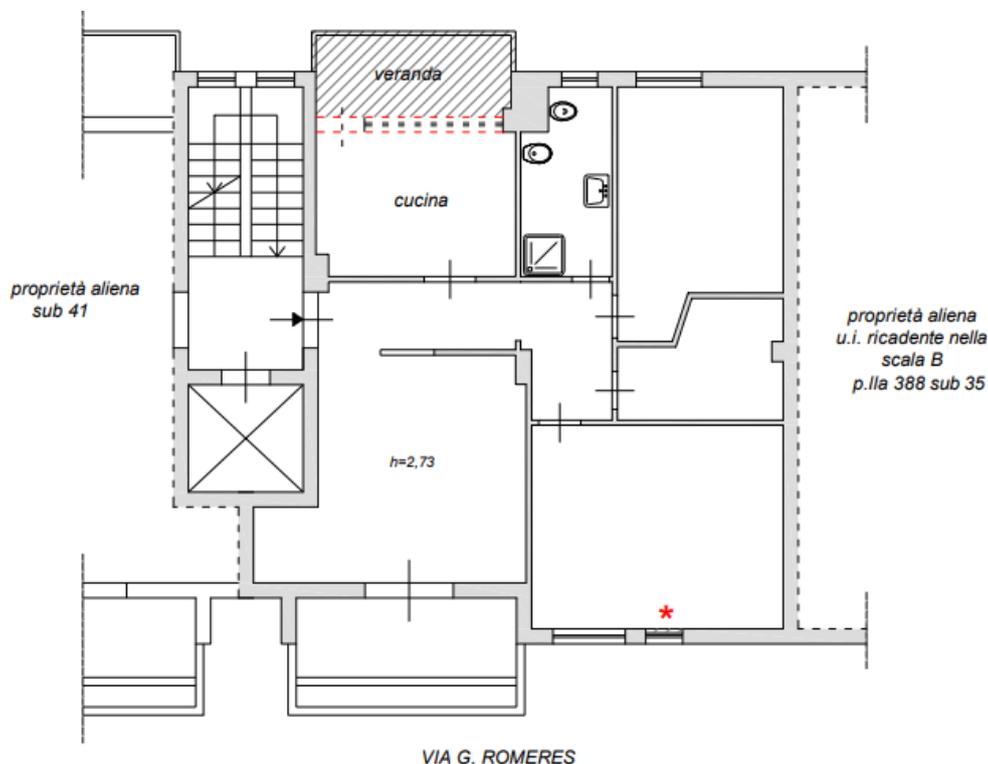
Dall'ingresso, posto in asse con il corridoio centrale che disimpegna gli ambienti della casa, ci si immette, tramite un arco e un muretto basso al vano principale della zona giorno che si affaccia con il profondo balcone sul prospetto principale, più internamente sul lato sinistro si accede alla cucina, attualmente annessa attraverso la demolizione del muro esterno di compagno al balcone del retro prospetto chiuso a veranda a formare un unico grande vano, e in successione al servizio igienico con doccia. Dal fondo del corridoio, che termina con una rientranza ad L, si accede agli altri due vani uno prospiciente il retro prospetto e l'altro sul fronte principale, quest'ultimo attualmente ha affaccio con una sola finestra ma, come si legge

dalla pianta catastale e esternamente dal paramento esterno, presenta un'altra finestra affiancata a quella attuale, della stessa altezza ma più stretta, che è stata chiusa internamente con l'apposizione di un pannello ma dovrà essere riaperta. Sul fondo tra i due vani principali, destinati a camere da letto si trova un altro piccolo vano, originariamente ripostiglio, che attualmente prende luce da un'apertura realizzata sul tramezzo che lo separa dal vano sul retro.

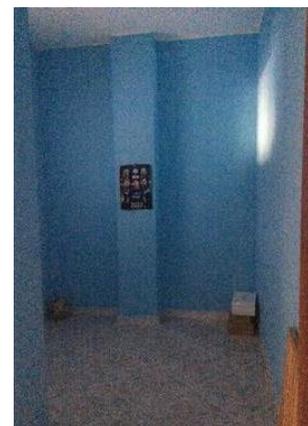
Vano centrale (ripostiglio)

Per la regolarizzazione delle modifiche di distribuzione interna, rientrando nella manutenzione straordinaria occorre presentare CILA tardiva ai sensi 18 dell'art. 3 comma 2 lettera a) della LR 16/2016 dietro il pagamento di una sanzione pecuniaria di € 1.000,00 (ex art. 3 comma 5 LR 16/2016) oltre diritti di istruttoria. A completamento dell'iter potrà essere presentata la Segnalazione Certificata di Agibilità (S.C.A.) ex art. 24 del DPR n. 380/2001, recepito dall'art. 1 della L.R. n. 16/2016 (sostituito dall'art. 3, comma 1, lett. d. del D.L. 222/2016). A tali costi andranno aggiunte le spese tecniche, stimabili presuntivamente in € 2.500,00 e le spese per i lavori edili per la ricostruzione della muratura e la collocazione degli infissi (incluso lo spostamento degli scarichi che ricadono a cavallo della muratura) e l'eliminazione del tompagno della finestra sulla via Romeres valutati a corpo di € 4.500,00, che andranno detratti dal valore commerciale dell'immobile.

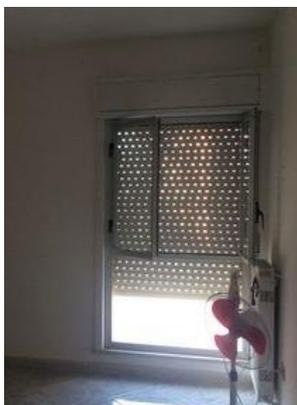
Vano sul prospetto principale (con finestra da aprire)

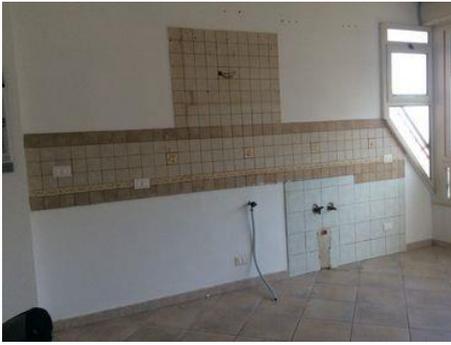
Cucina con annessa veranda

Diversamente il muro perimetrale della cucina, eliminato per formare un unico ambiente cucina/veranda, comportando la modifica del prospetto e la modifica della destinazione d'uso

del balcone con aumento della superficie utile dell'appartamento, si costituisce come intervento non sanabile e dovrà pertanto essere ripristinato unitamente agli infissi in esso originariamente presenti. Analogamente la finestra del vano del prospetto principale, che è stata tompagnata internamente, sebbene non modifichi il prospetto esterno e non costituisca un abuso, andrà ripristinata anche per garantire una migliore illuminazione e areazione del vano.

La veranda del balcone, con l'esecuzione dei ripristini indicati, rientra nella fattispecie dell'art. 20 della LR 4/2003 che consente di regolarizzare la chiusura con strutture precarie di balconi e/o terrazzi non prospicienti sulla pubblica via e che non comportino modifiche della destinazione d'uso della superficie, mediante comunicazione accompagnata da relazione tecnica in cui si asseveri la conformità dell'intervento alle norme di sicurezza, urbanistiche ed igienico/sanitarie vigenti, oltreché dall'attestazione di avvenuto pagamento a titolo di oblazione dell'importo di € 25,00 per ogni mq di superficie verandata, nel caso di specie € 150,00 (5,90 mq x 25,00 €/mq), oltre diritti di istruttoria.

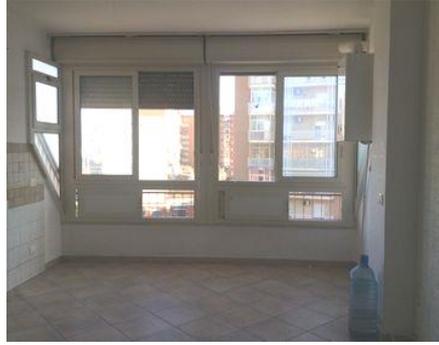
Veranda

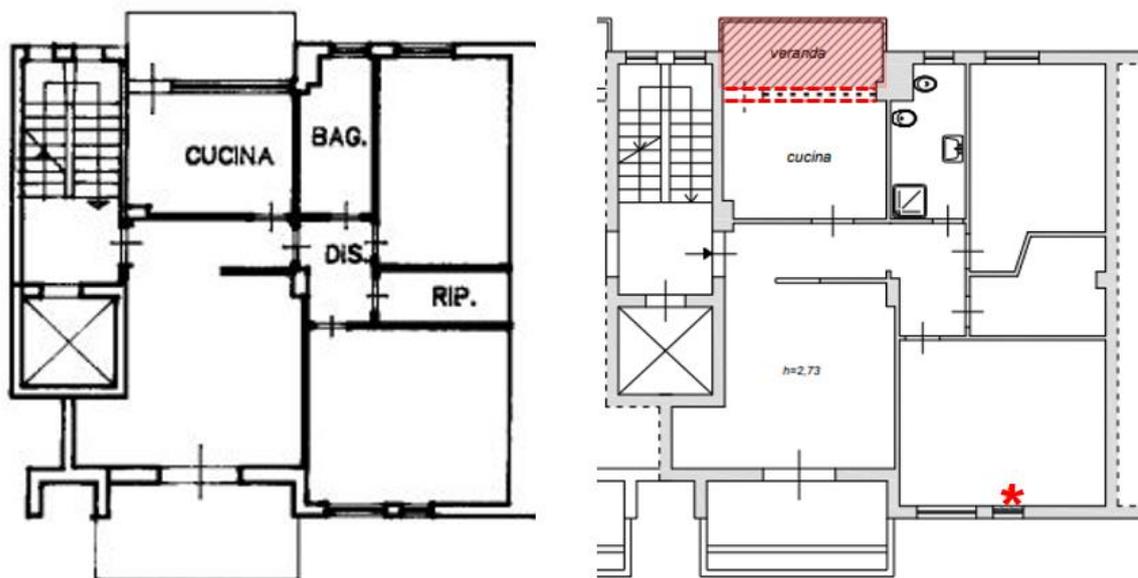
La pianta catastale di impianto, presentata il 28/10/1995 al momento della costituzione dell'unità immobiliare, e l'attuale pianta dell'immobile differiscono (cfr. Allegato A.2):

- per la dimensione del ripostiglio, che è stato allargato a discapito del vano con finestra del retro prospetto spostando una parte del tramezzo divisorio, in cui per dare luce sé stata realizzata una piccola apertura rettangolare;
- per la cucina, che è stata inglobata al terrazzo attraverso la demolizione del muro esterno di confine e la realizzazione di una veranda;
- per la chiusura di una stretta finestra sul vano prospiciente il prospetto principale ancora visibile all'esterno ma tompagnata dal lato interno.

Alla luce delle difformità rilevate in merito alla chiusura a veranda del balcone con la conseguente necessaria regolarizzazione edilizia, che comporterà anche il ripristino del muro di confine con gli infissi di cui al successivo paragrafo, e dello spostamento del tramezzo interno, ai fini della conformità catastale in attuazione delle disposizioni di cui al D.L. 78/2010, si renderà necessario provvedere alla presentazione di atto di aggiornamento catastale con rettifica della planimetria mediante elaborazione e presentazione di documento DoCFa all'Agenzia delle Entrate – Settore Territorio per ampliamento e contestuale variazione toponomastica.

Il costo di tale adempimento, che andrà detratto dal valore commerciale dell'immobile, si stima in via presuntiva pari a complessivi € 500,00 comprensivi di compensi tecnico-professionali e diritti catastali.

Le difformità riscontrate dal confronto tra la planimetria catastale e lo stato dei luoghi, già indicate nel precedente paragrafo, consistenti nella chiusura a veranda del balcone del retro prospetto e nella modifica dell'originario ripostiglio cieco, leggermente allargato ad occupare parte della superficie limitrofo vano, in assenza di documentazione comprovante la regolare esecuzione degli interventi, possono comunque essere regolarizzate anche ad opere eseguite mediante comunicazione ai sensi dell'art. 20 della LR 4/2003 e mediante presentazione di CILA tardiva.

Si stima pertanto che il costo complessivo per la regolarizzazione dell'immobile comprensivo dei lavori, di diritti, delle sanzioni e delle spese tecniche possa ammontare presuntivamente a € 8.500,00.
