Tribunale di Palermo
Sezione VI Civile - Esecuzioni Immobiliari
G. Es Dr. Maria Cristina La Barbera
Relazione di consulenza tecnica di ufficio per pubblicità
Esecuzione immobiliare R.G. Es. 456-2021

RELAZIONE DI CONSULENZA TECNICA D'UFFICIO

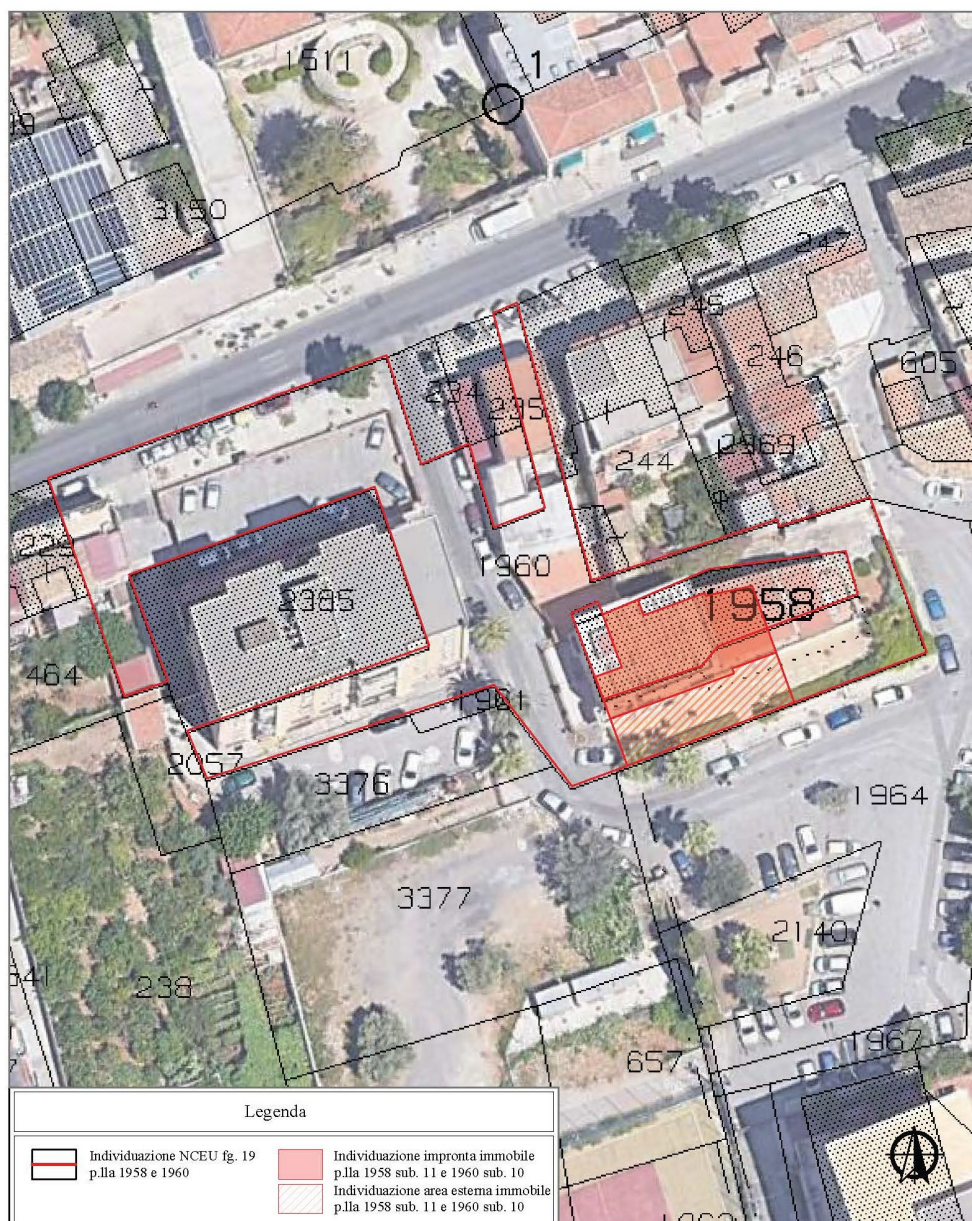
Di seguito si riporta una sovrapposizione tra la fotografia satellitare (fonte Google Earth) e l'estratto della mappa catastale corrispondente (foglio 19), con l'indicazione della particella su cui insiste il bene pignorato.

Dalla superiore sovrapposizione è possibile desumere che **non vi sono difformità sostanziali** tra i dati planimetrici catastali e l'esatta identificazione catastale dei beni.
