**TRIBUNALE DI PALERMO**  
**SEZIONE VI CIVILE - ESECUZIONI IMMOBILIARI**  
**G.E. DOTT. FABRIZIO MINUTOLI**

**Esecuzione immobiliare promossa da ARAGORN NPL 2018 SRL**  
**contro [REDACTED] (R.G.Es. N. 432/2022)**

PERIZIA

DELL'ING. DANIELA GAMBINO RELATIVA AL **LOTTO 3:**  
APPARTAMENTO DI TIPO POPOLARE SITO IN PALERMO, IN VIA  
FRANCESCO PAOLO CIACCIO N. 6 PIANO T. ISCRITTO AL NCEU DI  
PALERMO AL FOGLIO 34 PARTICELLA 547 SUBALTERNO 7 NATURA  
A4 CONSISTENZA 6,5 VANI, DI PROPRIETÀ PER LA QUOTA DI 1/1 DEL  
[REDACTED]

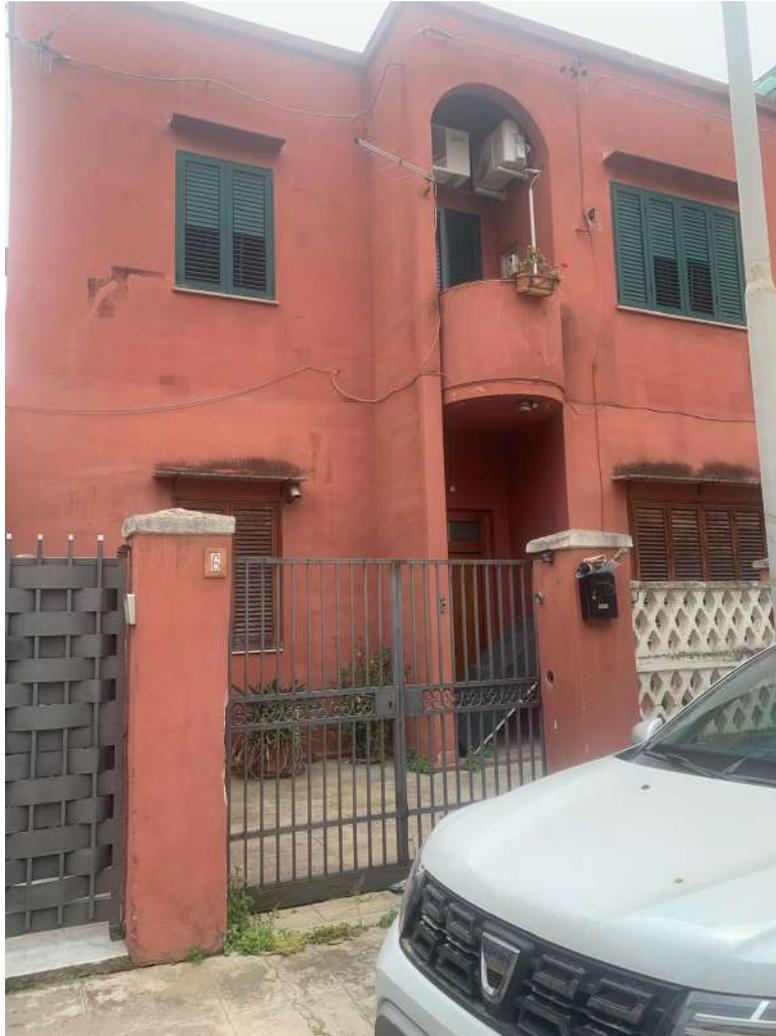
**FOTO 3 INGRESSO AL CIV. 6 DI VIA FRANCESCO PAOLO CIACCIO**

costruiti verso la fine degli anni '30 dallo IACP (Istituto Autonomo Case Popolari). Si accede all'immobile dalla via F. Paolo Ciaccio attraverso una corte esterna ad uso esclusivo della stessa proprietà chiusa da un cancello automatico (foto 3, foto 4, foto 5 e foto 6). L'appartamento *de quo* è composto da un ingresso, quattro vani, una cucina, da un bagno-wc e da due corti esterne ad uso esclusivo, collegate all'appartamento. Le camere da letto sono dotate di finestre verso la corte esterna sul prospetto principale (foto 3, 6 e 8), le altre camere hanno affacci sulla corte esterna sul retro (foto 10, 11 e 14). La cucina, attrezzata con mobili componibili, non presenta rivestimenti a piastrelle sulle pareti, mentre il pavimento è rivestito con mattoni in cemento a scaglie come quelli presenti nelle camere (foto 9). Il bagno-wc, è dotato di una piccola vasca, bidet, lavabo e vaso in ceramica (foto 11 e 12); il pavimento e le pareti sono rivestiti in piastrelle di ceramica, quest'ultime sino all'altezza di 2,5 m. Sia all'interno che all'esterno l'immobile si presenta in buono stato di conservazione. Il pavimento in tutto l'appartamento è rivestito con mattoni in cemento a scaglie (foto 7, 8 e 13), le pareti e i soffitti sono rifiniti in gesso e pittura lavabile le porte interne sono in legno (foto 7, 9 e 13), la porta d'ingresso blindata (foto 7).

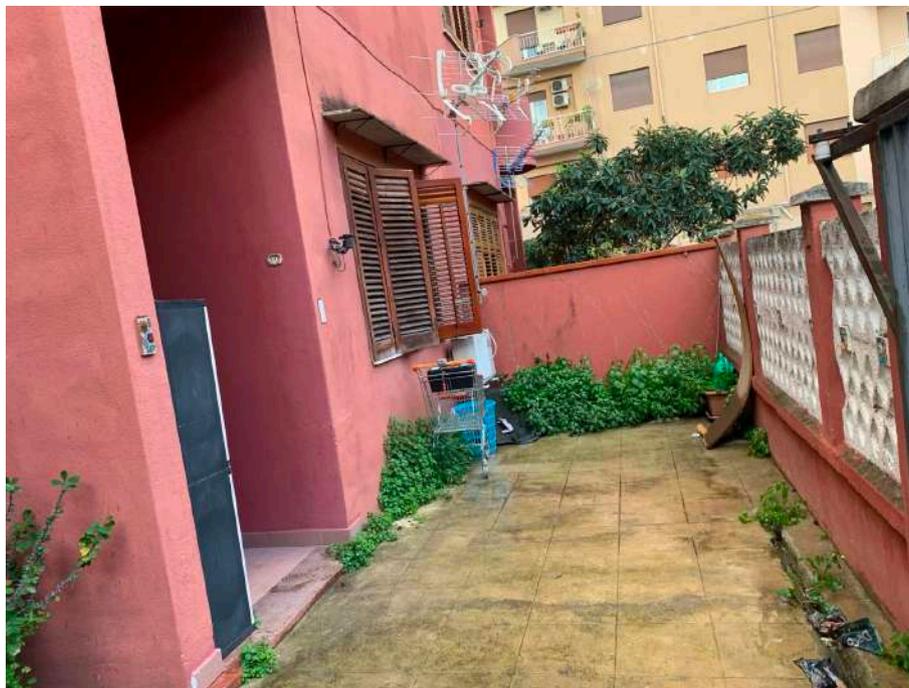
**FOTO 6 CORTE ESTERNA PROSPETTO PRINCIPALE**

Gli infissi esterni sono in legno con vetro camera e persiane (foto 6, 8 e 14). Nella corte esterna sul retro, in stato di evidente trascuratezza, è collocato un piccolo lavello (foto 14).
