Tribunale di Palermo
Sezione VI Civile - Esecuzioni Immobiliari
G. Es. D.ssa Maria Cristina La Barbera
Relazione di consulenza tecnica di ufficio
Esecuzione immobiliare R.G. Es. 501-2021

RELAZIONE DI CONSULENZA TECNICA D'UFFICIO

- Palermo, NCEU Foglio 20 Particella 934 Subalterno 9, A/2 - Abitazioni di tipo civile.

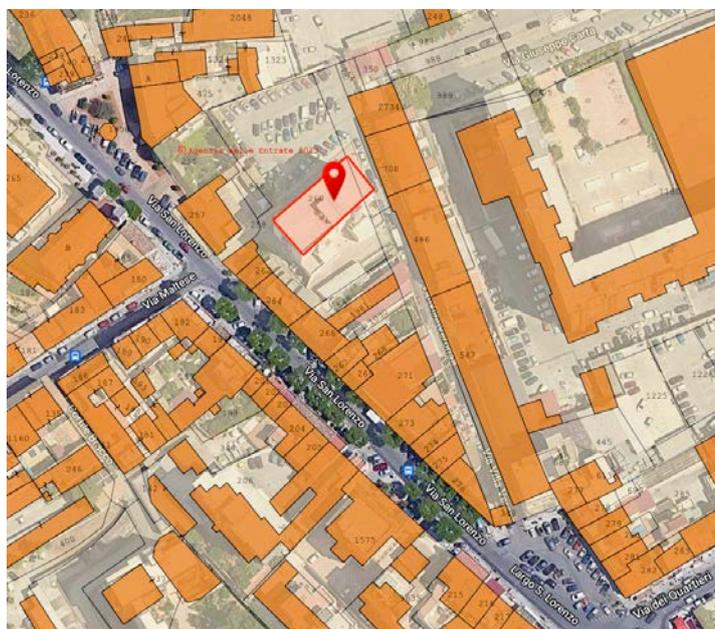
Di seguito si riporta una sovrapposizione tra la fotografia satellitare (fonte Google Earth) e l’estratto della mappa catastale (foglio 20) corrispondente, con l’indicazione della particella su cui insiste il bene pignorato.

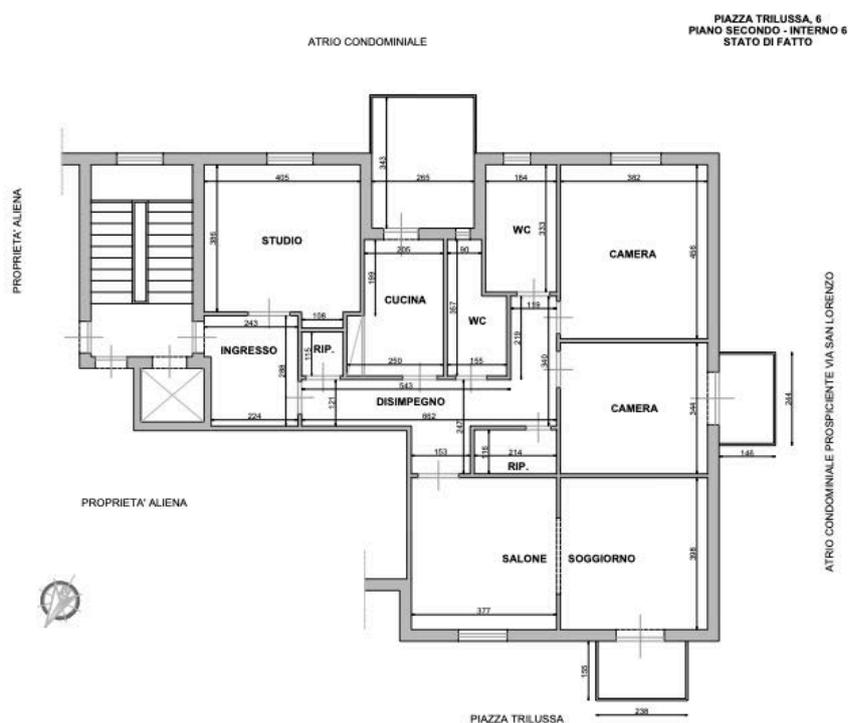
planimetria riportano 8 vani catastali. Durante l'accesso all'immobile sono stati rilevati i vani di seguito descritti:

L'altezza utile dei vani interni è di circa 3 m.

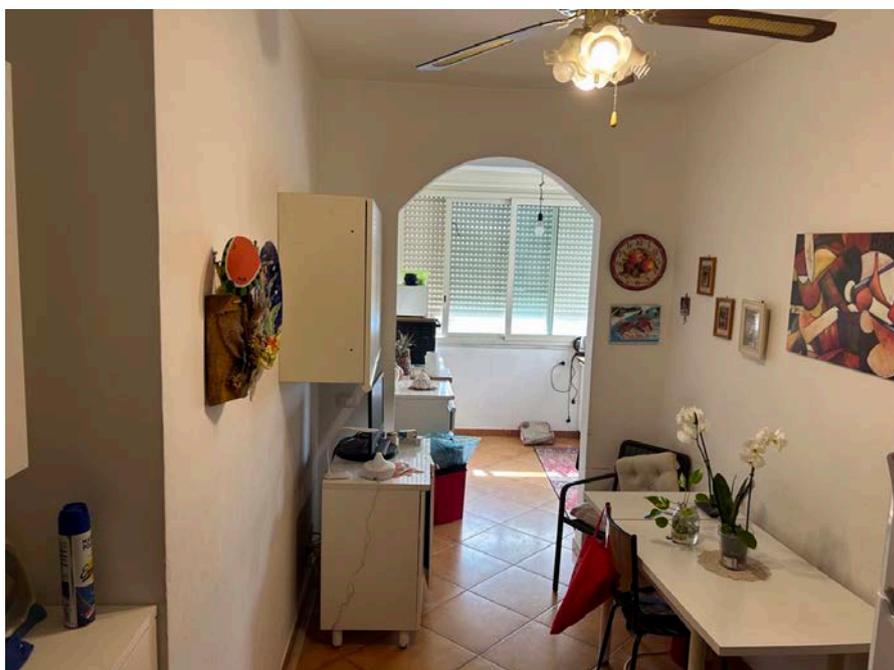
Foto 02.13 – soggiorno - cucina

Nel vano cucina la zona di lavoro è dotata di elettrodomestici a incasso, interamente disposti all'interno della zona verandata di circa 9 mq annessa al vano adiacente, di circa 9 mq, pavimentata anch'essa con elementi in grès porcellanato.

Pertanto, il soggiorno-cucina la cui zona di lavoro è, interamente disposta all'interno della zona verandata di circa 9 mq annessa al vano adiacente, di circa 9 mq, è ritenuta sanabile in quanto la veranda è realizzata a retro prospetto su un immobile sul quale sono già definiti i provvedimenti concessori.

Pertanto, essa può essere sanata con ricorso all' dell'art. 20 della l.r. 4/2003 previa ricollocazione della zona di lavoro e dei relativi collegamenti idrico-sanitari all'interno del vano originario.

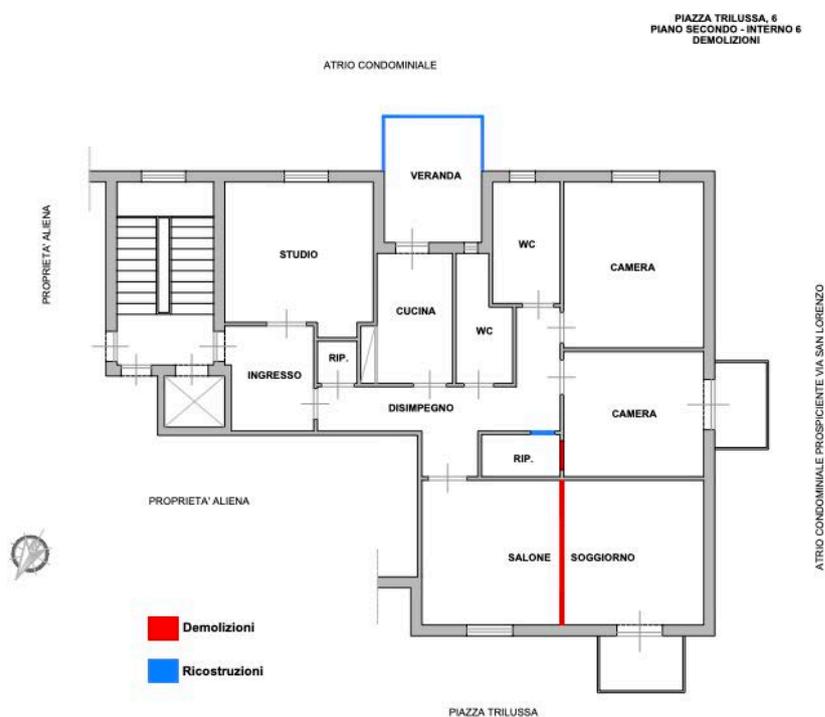
Rispetto alla planimetria di impianto l'immobile presenta sostanziali difformità che di seguito si riportano:

1. spostamento porta interna di accesso al vano ripostiglio tramite demolizione e ricostruzione di tramezzatura interna
2. diversa distribuzione degli spazi interni tramite annessione del vano salone al vano soggiorno tramite demolizione di tramezzatura interna
3. realizzazione di veranda su portico prospiciente il fronte sud dell'appartamento
4. diversa distribuzione degli spazi interni tramite annessione della veranda al vano cucina tramite demolizione di muro di confine esterno

5. realizzazione di servizi ed allestimento del piano di lavoro della cucina all'interno della veranda.

Di seguito si riporta l'elaborato di confronto dello stato di fatto con la planimetria d'impianto (V.all. 1.b)

A parere dell'esperto stimatore la casistica non definisce l'immobile integralmente abusivo e comunque, rientrano tra quelle sanabili ai sensi del D.P.R. n. 380.2001 recepito in Sicilia dalla L.R. 16/2016 pertanto, ai fini della regolarizzazione dello stato dei luoghi dovrà prevedersi:

Per le difformità di cui ai precedenti punti 1,2,3,4,5
