RELAZIONE DI C.T.U.
R. Es. n. 77/2022

- **Procedura esecutiva:** N. 77/2022 R.G.E.
- **Giudice Esecutore:** Dott. Maria Cristina La Barbera.
- **Oggetto:** Relazione di C.T.U. per la stima dell'immobile, oggetto di pignoramento, sito a Carini (PA) di proprietà dei Signori **{A}** e **{B}**

1.A – Immobili siti a Carini in Via Cagliari n. 3 - Piani Terzo e Quarto - Identificativi catastali: Fg. 31, p.lla 1362, sub 11 e 14.

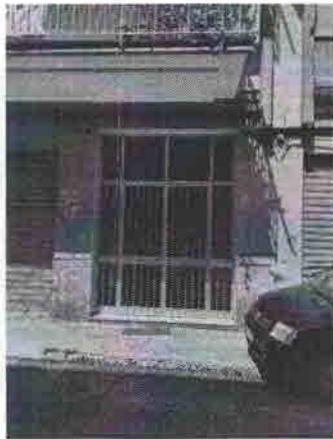
Foto n. 01

L'immobile è sito ai piani III e IV di un edificio realizzato verso gli inizi degli anni settanta, costituito da 5 elevazioni f.t., con struttura intelaiata del tipo in cemento armato e con copertura piana a terrazzo praticabile. Ad esso si accede tramite il portone in alluminio e vetri posto su Via Cagliari e identificato dal-civ. n. 3 [foto n. 01], che immette nel vano scala dove, salendo a livello di Piano III ritroviamo a dx la porta di accesso all'immobile di cui in oggetto [Foto n. 02]. Da detta porta principale ci si introduce in un piccolo vano ingresso dove a sx ritroviamo il vano del salotto [Foto n. 03] e poi, frontalmente, ci si introduce nel lungo corridoio di disimpegno dalla forma ad "L" dal quale è possibile accedere a tutti gli altri ambienti [Foto n. 04].

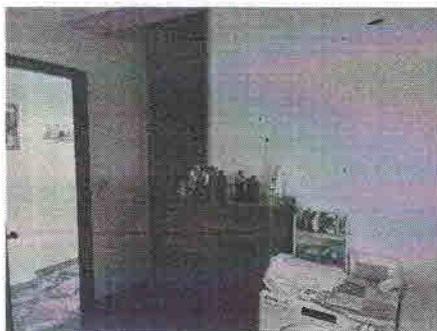
Foto n. 05

All'inizio di detto corridoio di disimpegno troviamo sulla destra l'accesso ad una camera con un'armadiatura a muro realizzata in un incavo vicino la porta [Foto n. 05] e, a seguire, l'accesso al ripostiglio, mentre sulla parete di sinistra nel detto primo tratto di corridoio ritroviamo la porta di accesso al vano della cucina [Foto n. 06], dove sulla parete di sinistra è stato aperto un ampio passaggio porta che lo mette in comunicazione con l'attiguo vano del salotto. Percorrendo ancora il corridoio ritroviamo l'accesso alla camera matrimoniale [Foto n. 07].

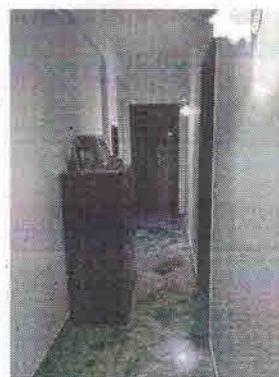
Foto n. 08

Lungo la prosecuzione del corridoio dopo il primo tratto [Foto n. 08] sulla parete di sinistra troviamo la porta di ingresso alla terza camera [Foto n. 09] la quale vede trasformata l'originaria porta finestra in finestra e, infine, frontalmente l'accesso al wc, la cui dotazione sanitaria comprende n. 04 pezzi costituiti da lavabo, vaso, bidet e doccia [Foto n. 10]. Si precisa che nel suddetto wc è stata demolita la pozione del compagno sottostante l'originaria finestra, trasformando quest'ultima in passaggio porta, ed è stato realizzato un tramezzo di divisione dell'ambiente per ricavare un piccolo vano con accesso dal balcone, in parte chiuso a veranda, di retro prospetto [Foto nn. 11 e 12].

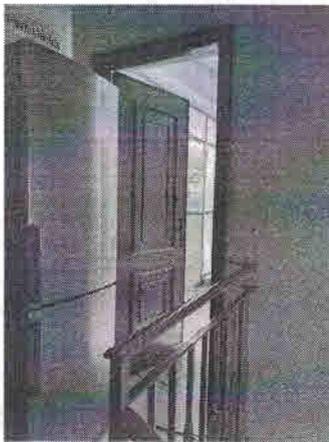
Foto n. 13

Ritornando sul pianerottolo del vano scala di piano terzo e salendo a livello di Piano Quarto ritroviamo a dx la porta di accesso al vano condominiale [Foto n. 13], dove a sx troviamo l'uscita al terrazzo condominiale mentre immediatamente a dx troviamo la porta di accesso al piccolo vano ripostiglio di pertinenza dell'immobile oggetto della presente [Foto n. 14]
