TRIBUNALE DI PALERMO - IV CIVILE - ESECUZIONI IMMOBILIARI

CONSULENZA TECNICA DI UFFICIO

(R. ES. N°644/2016)-

LOTTO DUE

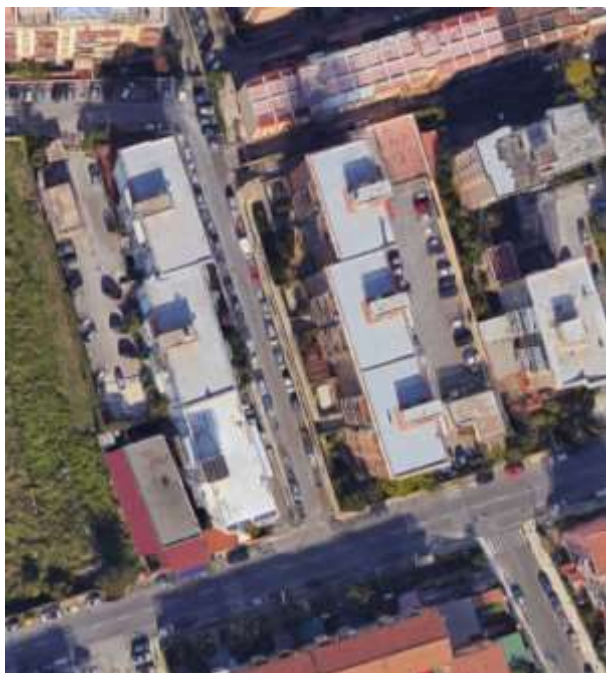
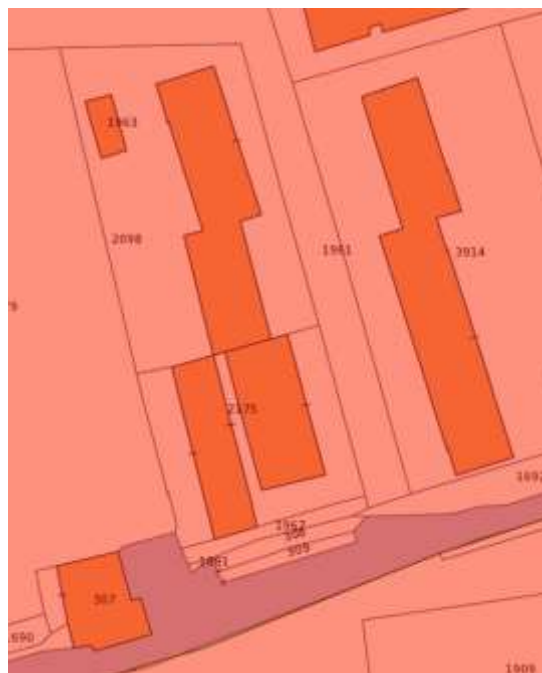
Dal raffronto tra la foto satellitare e l'estratto di mappa non si rilevano incongruenze formali dell'immobile oggetto di procedura.

Foto satellitare

Estratto di mappa

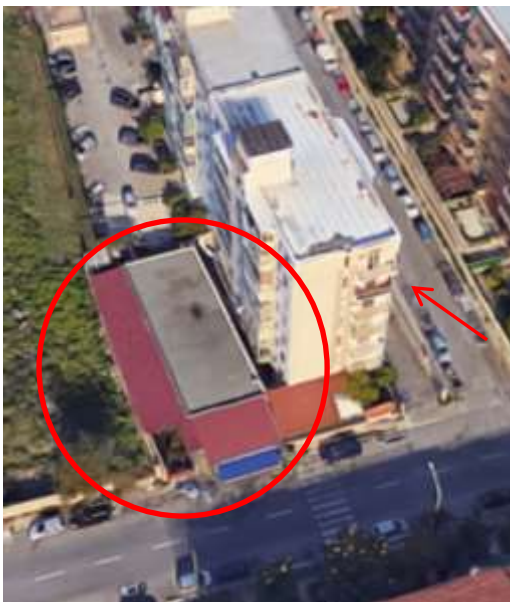
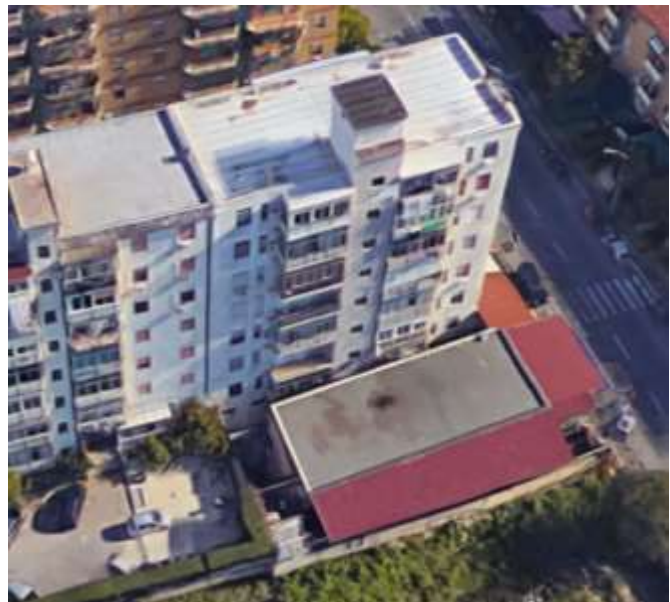
Il fabbricato, edificato a metà degli anni 60, presenta una struttura in c. a. con balconi a sbalzo e parapetti in ferro. I prospetti sono intonacati e tinteggiati ed in discrete condizioni di conservazione e manutenzione. La copertura è piana. L'unità immobiliare con destinazione

magazzino è ubicata al piano terra di un corpo basso, annesso all'edificio con ingresso da via Re Enzo n. 7, composto di 7 elevazioni fuori terra e due piani cantinati (v. "doc. fotografica" in all. n.3- foto nn.1-2).

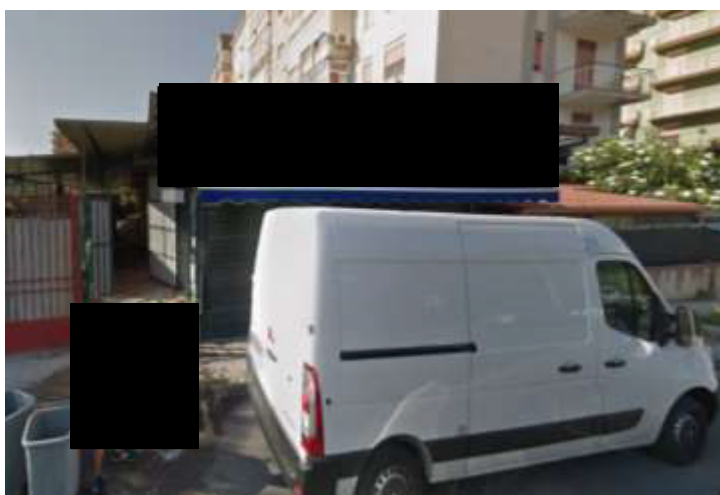
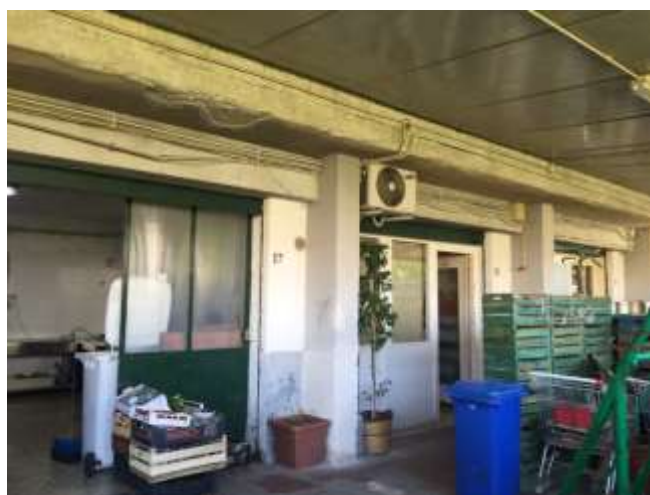
L'accesso avviene su fronte strada da via Degli Emiri, tramite una infisso di ferro, si percorre uno spazio coperto comune, salendo una piccola rampa carrabile sulla destra vi sono gli accessi ai magazzini. Lo spazio coperto comune ai magazzini ha una copertura in lamierino grecato e ferro, delimitato da una recinzione in ferro (v. foto nn. 3-4).

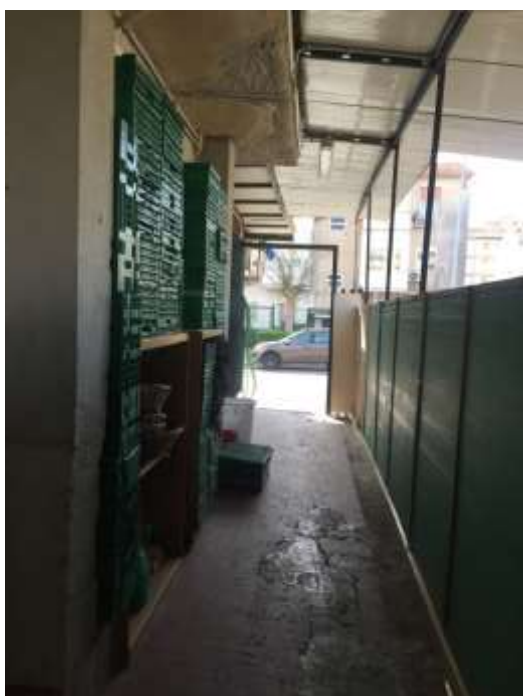
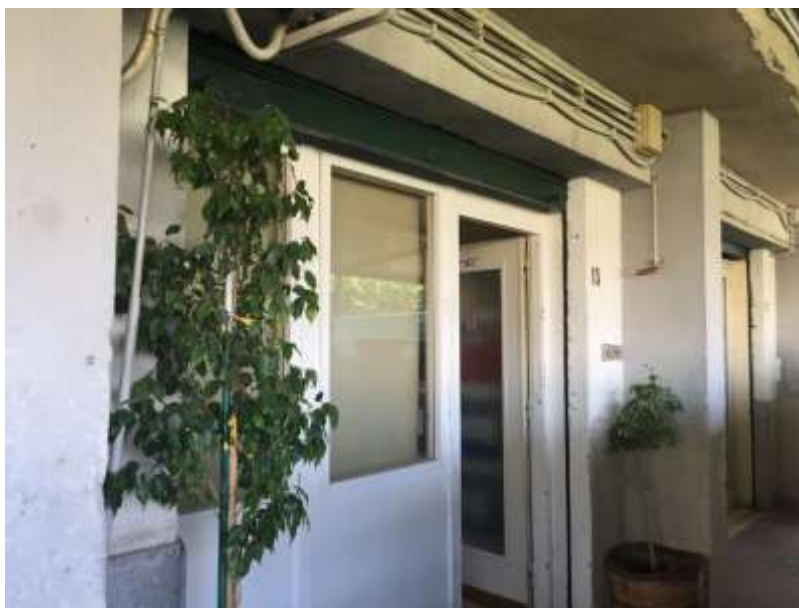
L'unità immobiliare è composta da un unico ambiente, w.c. ed anti wc, si accede dal civ. n.15 dallo spazio coperto comune da via degli Emiri (v. "Planimetria di rilievo" all. n.4).

Pavimenti: tutti gli ambienti presentano rivestimenti in graniglia di marmo e zocchetto perimetrale (v. foto n. 5-6).

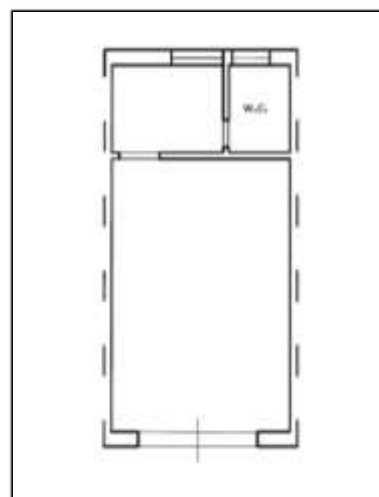
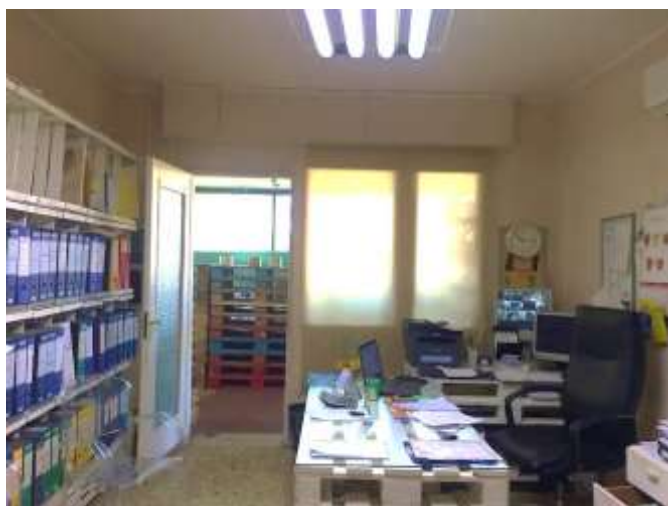
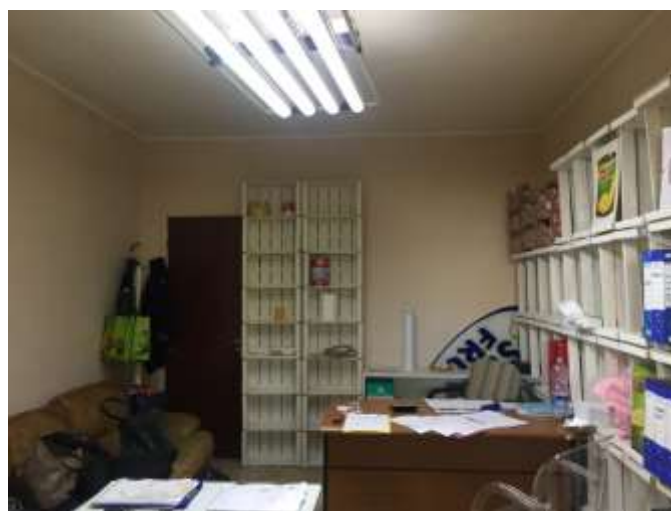
Il servizio igienico: ha le pareti parzialmente ricoperte di piastrelle di ceramica. I sanitari sono di media qualità commerciale ed in sufficiente stato di conservazione (v. foto n.7-8).

Lo stato di manutenzione e di conservazione dell' unità immobiliare è sufficiente, ci sono fenomeni di degrado dovuti ad infiltrazioni d'acqua sui soffitti dell'antibagno (v. foto n.9-10).

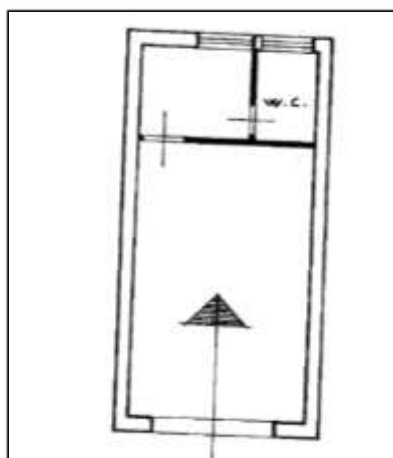
Planimetria catastale

Dagli elaborati grafici di progetto sono emerse alcune difformità tra la planimetria catastale (presentata il 10/05/1980) ed i grafici di progetto di cui alla Concessione edilizia n.1026 del 10/11/1965 e variante n. 1014 del 04/11/1970) e precisamente:

- **un ampliamento dei locali, con un aumento di cubatura di circa mc 10, che ha inglobato il passaggio pedonale sul retro, modificando anche le aperture,**
- **il frazionamento dell'unità con un tramezzo divisorio con i sub. 23 e 39 (ex 25), e la realizzazione del bagno ed antibagno;**
- **errata rappresentazione grafica nella planimetria catastale del nord ed indicazione della via sulla corte comune.**

Si rileva che mentre le variazioni interne e la realizzazione dei bagni, potrebbero essere sanate con la presentazione di una CILA tardiva, l'ampliamento con il conseguente aumento di cubatura è regolarizzabile solo con l'applicazione dell'art.14 L.R.16/2016 (ex art.36 D.P.R.380/01 – ex art.13 L.47/85).

- per la regolarizzazione dell'ampliamento e le variazioni interne ed il frazionamento, con la presentazione della domanda di sanatoria c.d. ordinaria ai sensi dell'art. 14 L.16/2016 (ex art.36 del D.P.R. n. 380 del 2001 – ex art.13 L.47/85), si prevede un costo complessivo pari ad € 3.000,00 comprensivo degli oneri e delle spese tecniche.

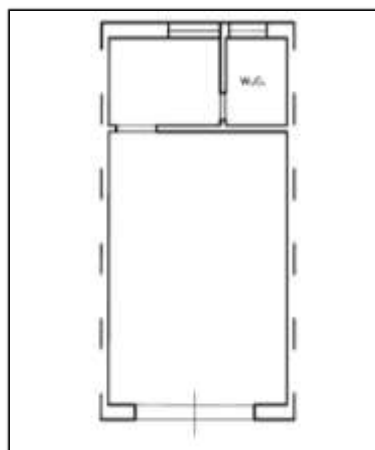
Planimetria di rilievo

Lo stato dei luoghi oggi è differente rispetto agli allegati grafici del provvedimento autorizzativo in variante (L.E. del 04/11/1970 n. 1014), per l'ampliamento, per la divisione di tre locali originali in cinque, per la diversa distribuzione interna e la realizzazione dei w.c., le aperture modificate.
