**TRIBUNALE DI PALERMO - IV CIVILE - ESECUZIONI IMMOBILIARI**

**CONSULENZA TECNICA DI UFFICIO**

**(R. ES. N°644/2016)-**

**LOTTO UNO**

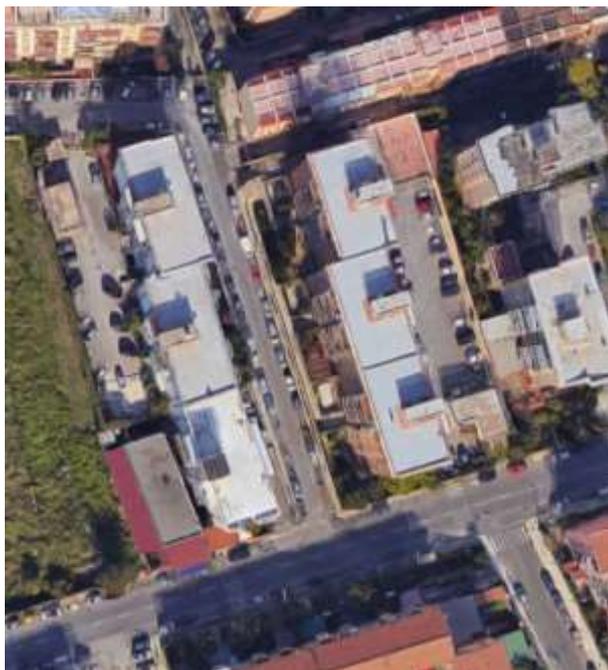
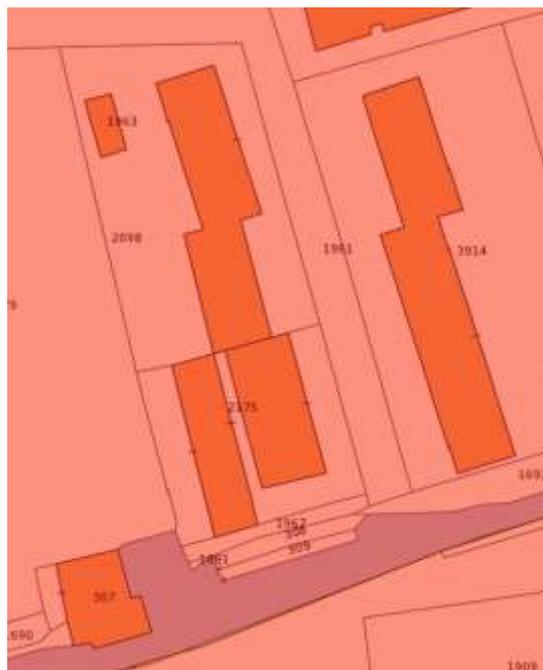
Dal raffronto tra la foto satellitare e l'estratto di mappa non si rilevano incongruenze sostanziali dell'immobile oggetto di procedura.

Foto satellitare

Estratto di mappa

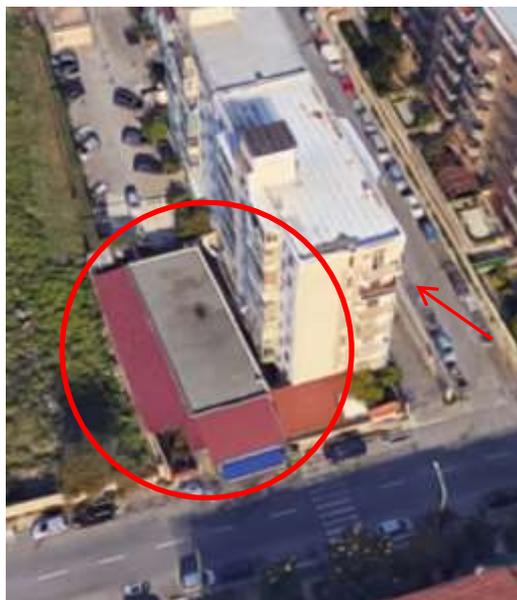
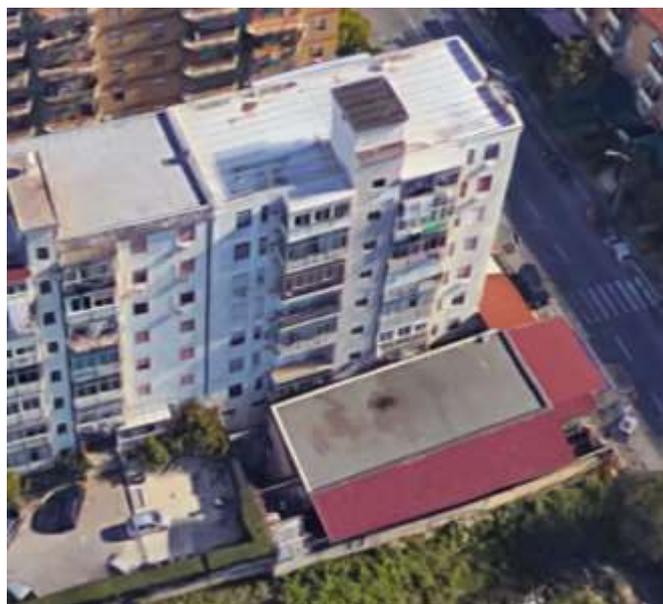
I prospetti sono intonacati e tinteggiati ed in discrete condizioni di conservazione e manutenzione. La copertura è piana. L'unità immobiliare con destinazione magazzino è ubicata al piano terra di un corpo basso, annesso all'edificio con ingresso da via Re Enzo n. 7, di 7 elevazioni fuori terra e due

piani cantinati (v. "doc. fotografica" in all. n.3- foto nn.1-2).

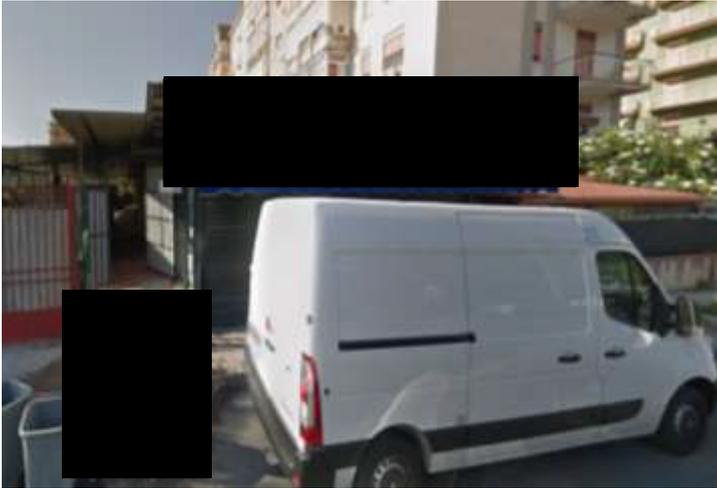
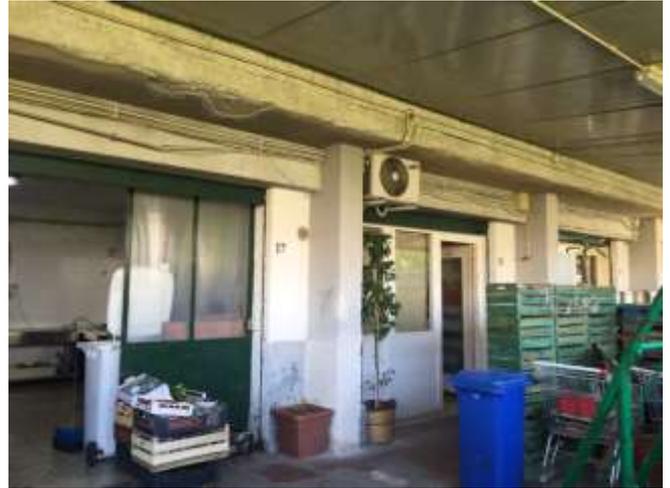
L'accesso pedonale avviene su fronte strada da Via Degli Emiri, tramite un infisso di ferro, si percorre uno spazio coperto comune, salendo una piccola rampa carrabile, sulla destra vi sono gli ingressi ai magazzini. Lo spazio coperto di accesso è comune a tutti gli immobili, ha una copertura in lamierino grecato e ferro ed è delimitato da una recinzione in ferro (v. foto nn. 3-4).

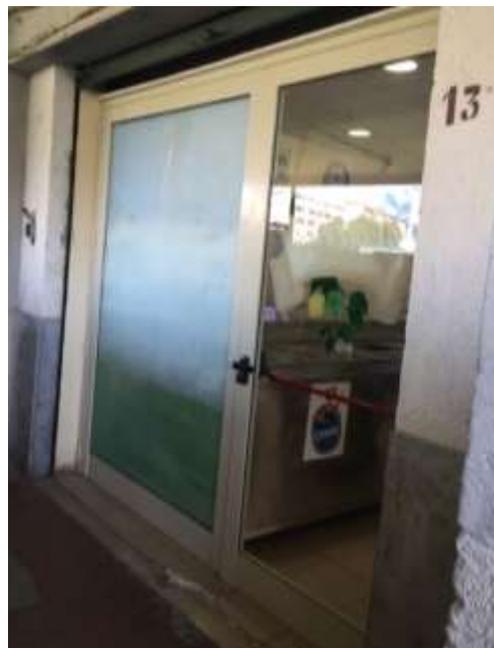
Pavimenti: tutti gli ambienti presentano rivestimenti in piastrelle di ceramica e zocchetto perimetrale (v. foto n. 5-6).

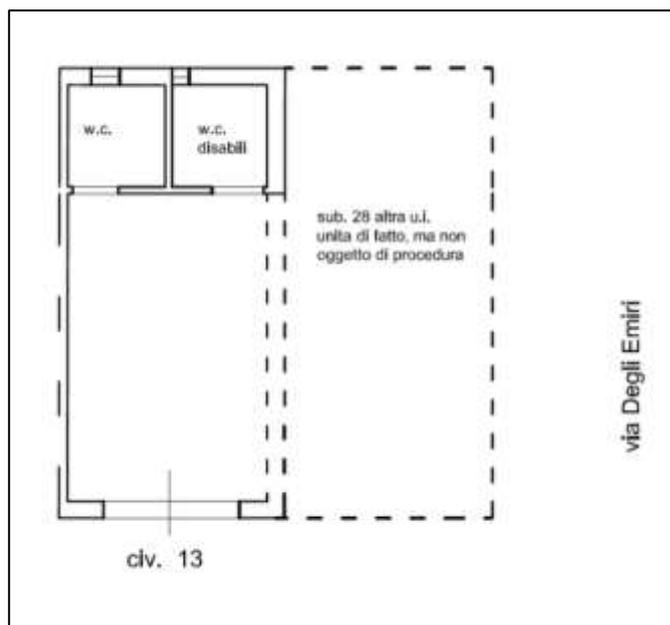
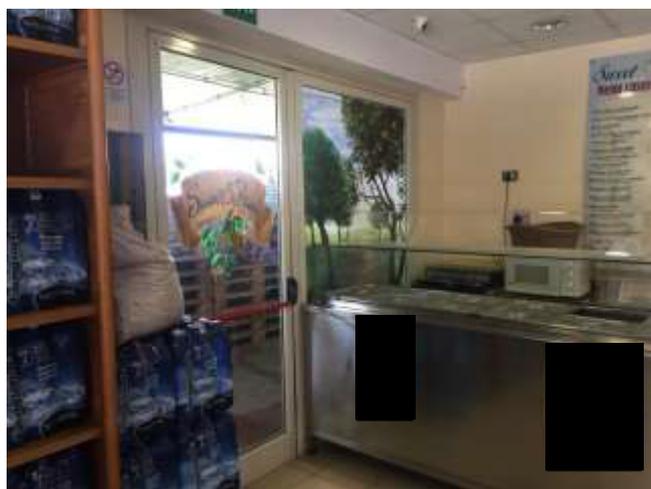
I servizi igienici: hanno le pareti parzialmente ricoperte di piastrelle di ceramica. I sanitari sono di buona qualità commerciale ed in sufficiente stato di conservazione (v. foto n.7-8).

Infissi esterni: la vetrina con porta d'ingresso e maniglione anti panico, è in alluminio pre-verniciato e vetri, protetta da una saracinesca metallica; le finestre dei bagni sono anch'esse in alluminio pre-verniciato e vetri opachi (v. foto n.9).

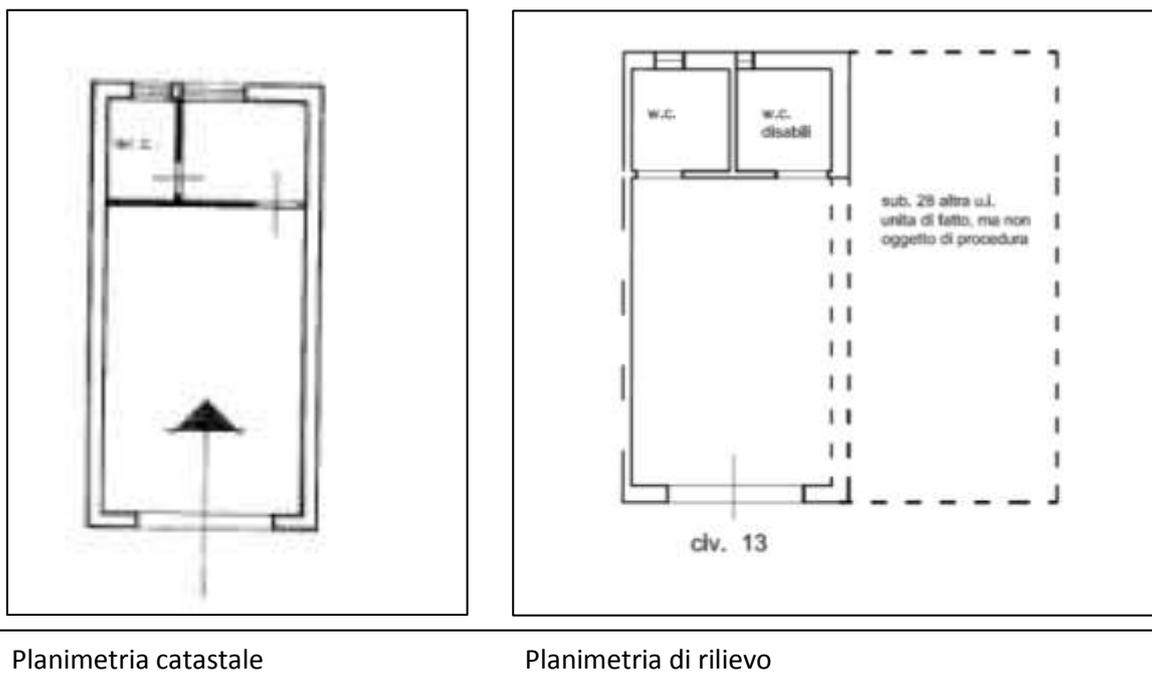
Planimetria catastale

Planimetria di rilievo

Dagli elaborati grafici di progetto sono emerse alcune difformità tra la planimetria catastale (presentata il 10/05/1980) ed i grafici di progetto di cui alla **Concessione edilizia n.1026 del 10/11/1965 e variante n. 1014 del 04/11/1970) e precisamente:**

- **un ampliamento dei locali, con un aumento di cubatura di circa mc 10 ciascuno, che hanno inglobato il passaggio pedonale sul retro, modificando anche le aperture,**
- **il frazionamento dell'unità e la variazione della distribuzione interna con la realizzazione dei bagni;**
- **demolizione tramezzo divisorio con altra u.i non oggetto di procedura;**
- **errata rappresentazione grafica nella planimetria catastale del nord ed indicazione della via sulla corte comune.**

**Si rileva che mentre le variazioni interne e la realizzazione dei bagni, potrebbero essere sanate con la presentazione di una CILA tardiva, l'ampliamento con il conseguente aumento di cubatura è regolarizzabile solo con l'applicazione dell'art.14 L.R.16/2016 (ex art.36 D.P.R.380/01 – ex art.13 L.47/85.**

- per la regolarizzazione dell'ampliamento e le variazioni interne esclusivamente per i nuovi tramezzi con la presentazione della domanda di sanatoria c.d. ordinaria ai sensi dell'art. 14 L.16/2016 (ex art.36 del D.P.R. n. 380 del 2001 – ex art.13 L.47/85) si prevede un costo complessivo pari ad € 3.000,00 comprensivo degli oneri e delle spese tecniche;
- per le modifiche nella diversa distribuzione interna e necessario presentare un aggiornamento al Catasto dei Fabbricati (Docfa) con un importo totale di €.400,00 comprensivo di spese tecniche e diritti di istruttoria.
- per la demolizione del muro divisorio con unità attigua non oggetto di procedura, devono essere ripristinati i luoghi, con la realizzazione d'interventi per la ricostruzione del muro quantificabili con un importo totale a corpo di €.2000,00.
