Tribunale di Palermo
Sezione VI Esecuzioni Immobiliari
R.G.Es. 286/2023
LOTTO UNICO
Esperto stimatore: Cristina Bonanno

PERIZIA DI STIMA IMMOBILIARE
LOTTO UNICO

Tipologia di immobile, appartamento sito ad Altofonte (Pa) Via degli Abeti n. 8,
N.C.E.U. di Palermo al fg. 12 p.lla 996 sub. 5

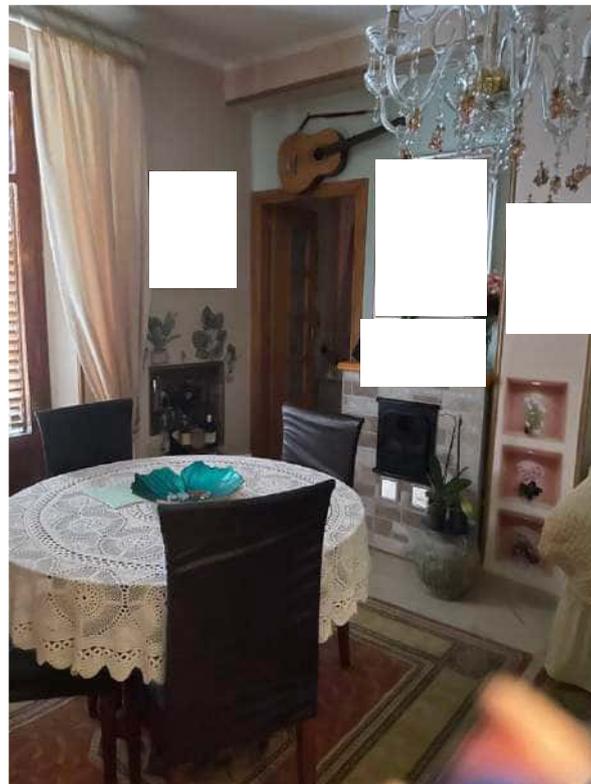
Foto n. 3 salottino
