TRIBUNALE DI PALERMO

PROCEDURA ESECUTIVA N. 193/2019 R.ES.

**INTERA PIENA PROPRIETÀ DEL COMPLESSO EDILIZIO A
DESTINAZIONE TURISTICO – RICETTIVA UBICATO A SAN
MARTINO DELLE SCALE - MONREALE, VIA CARDINALE
DUSMET N.9 E VIA MONREALE NN.2-10**

TRIBUNALE DI PALERMO
SEZIONE VI CIVILE ESECUZIONI IMMOBILIARI
G.E. DOTT.SSA GRAZIA GIUFFRIDA
PROCEDURA ESECUTIVA N. 193/2019 R.G.E.
RELAZIONE DI STIMA DEL LOTTO UNICO

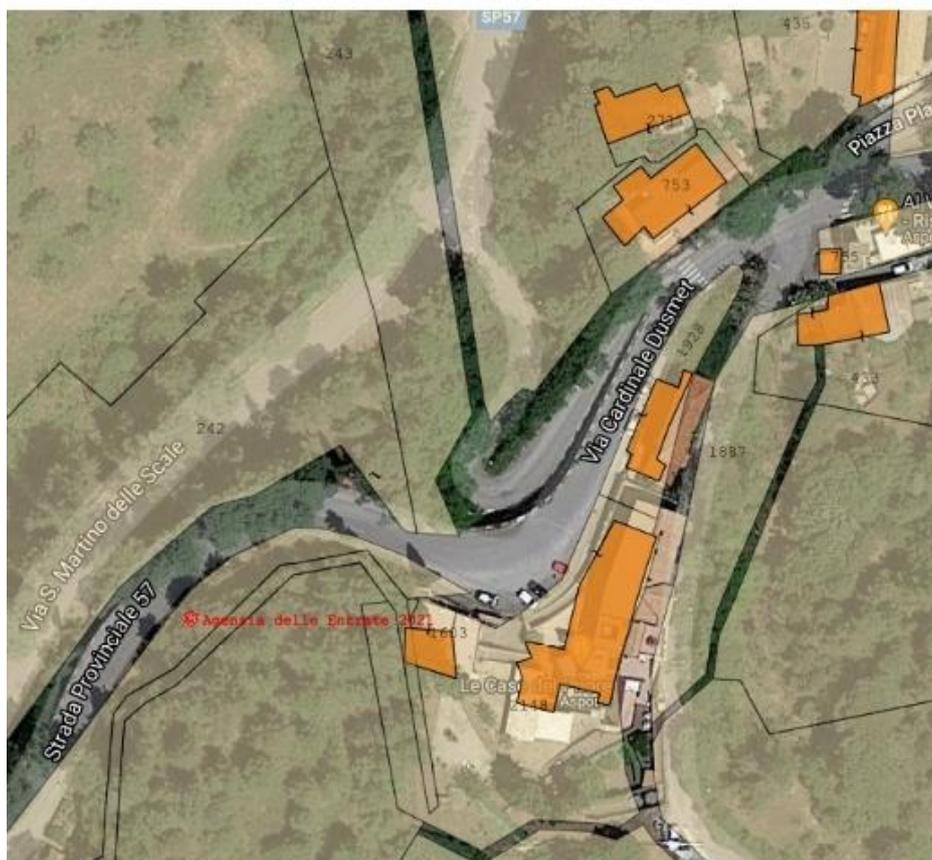
Il complesso è individuato nella sovrapposizione tra foglio di mappa catastale e foto satellitare riportata sotto.

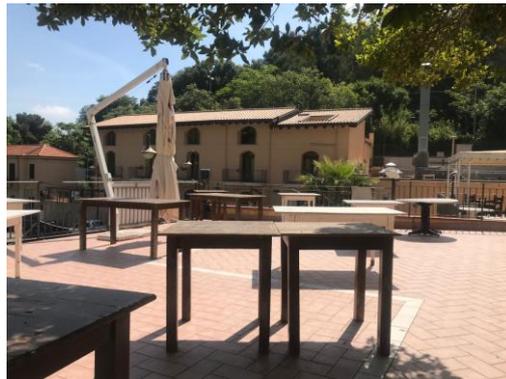
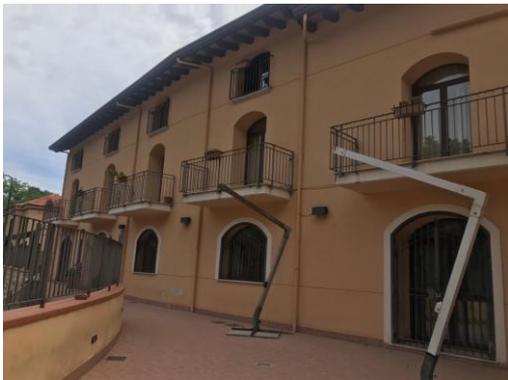
A - Corpo di fabbrica principale

Si tratta di un fabbricato con struttura in muratura portante a tre elevazioni fuori terra rispetto a via Dusmet e due su via Monreale, solai in latero - cemento e copertura lignea a falde inclinate rivestite con tegole in cotto. L'edificio è di vecchia realizzazione, ma è stato interamente ristrutturato circa dieci

anni fa. Definito esternamente con tonachina di colore rosa, è caratterizzato da gradevoli aperture centinate. E' composto da un ristorante con annesso bar e pizzeria a piano terra su via Dusmet, cinque unità immobiliari ad uso attività turistico – ricettiva con accesso indipendente su via Monreale a primo piano ed altre tre unità sempre ad uso attività turistico – ricettiva con accesso comune da via Monreale n.8, realizzate nel piano sottotetto.

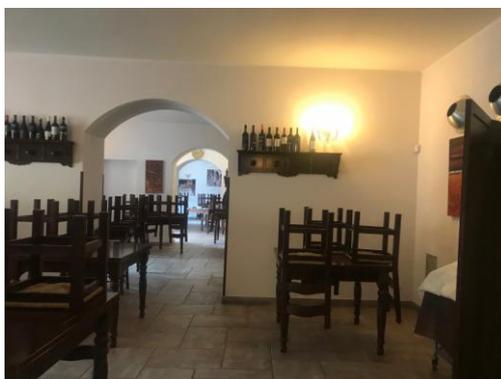
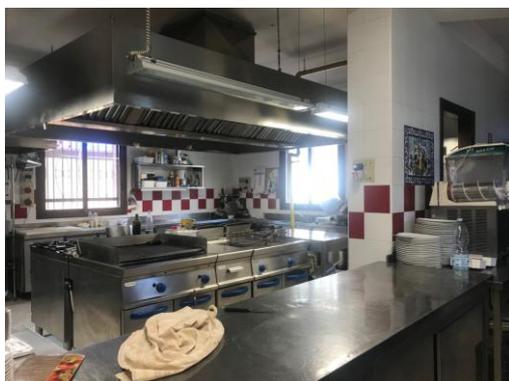
Gli ambienti principali dell'immobile sono definiti con pavimentazione in gres porcellanato, pareti intonacate e tinteggiate e i soffitti sono rifiniti con controsoffitto in gesso.

La cucina, così come il laboratorio retrostante il bar, ha sia il pavimento, che le pareti rivestiti con piastrelle in ceramica di colore chiaro con inserti colorati; è corredata, oltre degli impianti di rito, di sistema di raccolta delle acque di lavaggio.

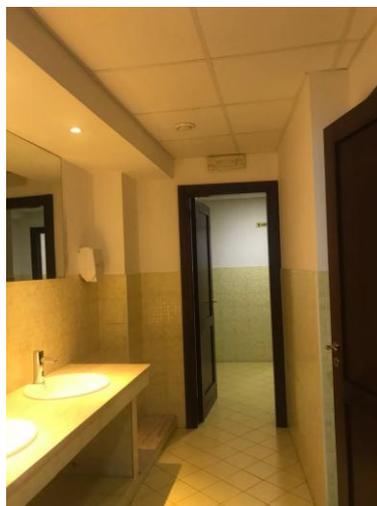
Gli infissi esterni sono costituiti da telaio in alluminio preverniciato di colore mogano, corredati di grate metalliche; gli infissi interni sono, invece, porte in legno di buona fattura.

L'immobile è corredato di impianti di rito tutti sotto traccia, nonché di impianto di climatizzazione, di impianto d'allarme ed illuminazione d'emergenza, conformi alla normativa vigente, tutti funzionanti fatta eccezione per l'impianto d'allarme.

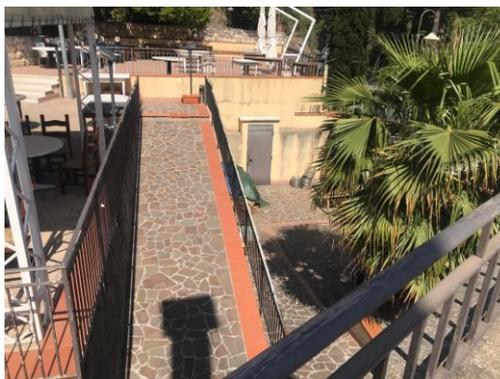
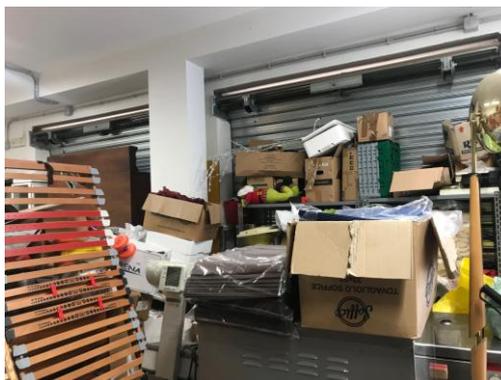
B - Magazzino

Consta di un unico ambiente, ricavato sotto l'area esterna terrazzata del complesso, alla quale si accede direttamente dalla via Cardinale

Il locale, di superficie utile pari a 66,50 m² circa ed altezza interna 3,15 metri, è rifinito con pavimentazione in gres porcellanato e pareti intonacate e tinteggiate. E' corredato di due ampie aperture con saracinesche metalliche sulla corte prospiciente via Cardinale Dusmet e due portoncini ed è dotato di impianto elettrico di rito. L'area esterna antistante il locale prospiciente via Dusmet, definita con la stessa pavimentazione del locale, è delimitata da muretto con recinzione metallica.

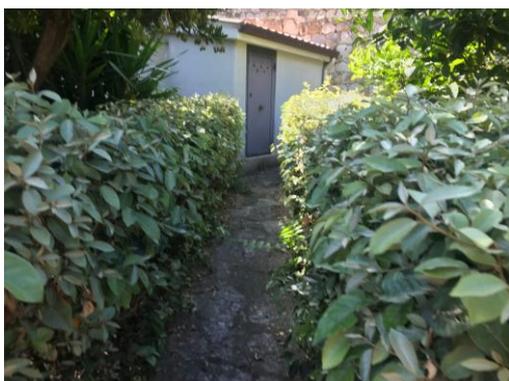
D - Locale tecnico

Si tratta di un manufatto isolato posto a sud est del lotto, sul confine con via Monreale. E' realizzato con struttura in muratura a ridosso del muro di contenimento e copertura a falda inclinata rivestita con tegole, ha una superficie

utile pari a 3,40 m² circa ed altezza interna 1,80 metri. E'

definito allo stato grezzo, è dotato di impianto elettrico

ed all'interno sono allocati impianti afferenti alla riserva idrica a servizio della struttura.

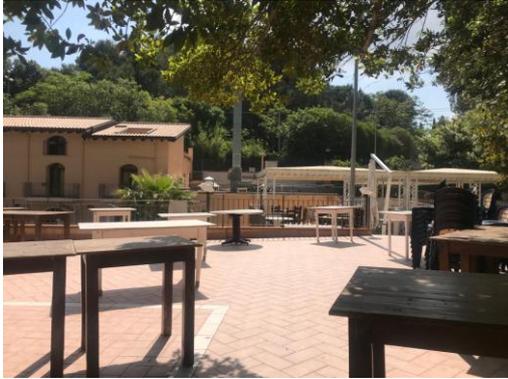
Aree esterne pertinentziali

Le aree esterne di pertinenza del complesso edilizio sono interamente delimitare

da recinzione realizzata con muretti, molti rivestiti in pietra e soprastante recinzione metallica. Vi sono ampie zone pavimentate con pavimentazione in gres o con pietra locale a palladiana, fruibili per la ristorazione all'aperto,

dotate di illuminazione e sono realizzate in modo da consentire l'accesso anche a persone con ridotte capacità motorie. Le parti non pavimentate, prevalentemente ubicate a monte del lotto, sono a verde.

Le parti esterne del complesso versano complessivamente in discrete condizioni di manutenzione ed uso: si evidenziano lievi ammaloramenti e degradi localizzati nei paramenti esterni dei prospetti e delle strutture murarie di contenimento.

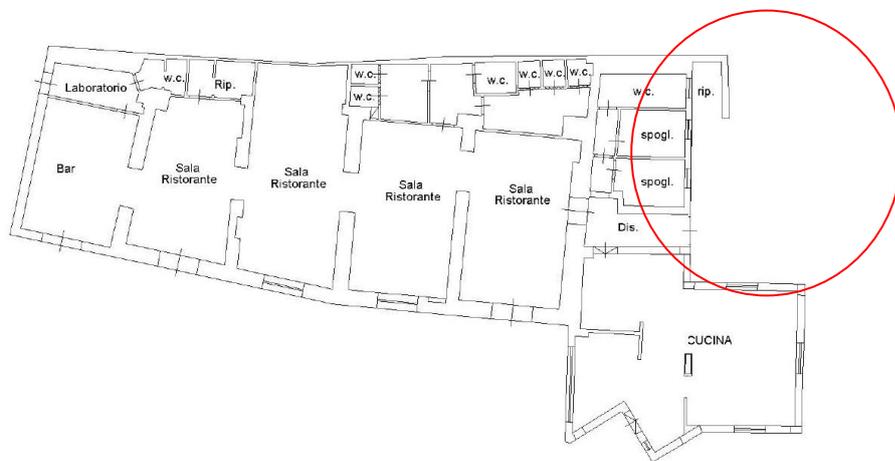
PLANIMETRIA CATASTALE

- nel ristorante a piano terra, individuato come unità immobiliare A.1, censita al foglio 12 particella 2148 subalterno 1, una porzione dell'originaria area scoperta di pertinenza esclusiva è stata chiusa e

trasformata in pizzeria, variazione che non è stata dichiarata in catasto: di conseguenza lo stato di fatto non è conforme nè ai dati catastali (consistenza, superficie catastale e rendita), né alla planimetria catastale. Sotto sono riportate la planimetria catastale e la planimetria raffigurante lo stato di fatto:

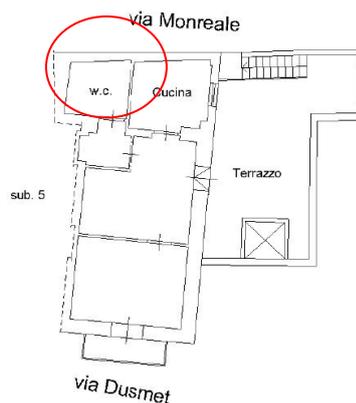
PLANIMETRIA CATASTALE

- nella planimetria catastale dell'unità immobiliare A.6, censita al foglio 12 particella 2148 subalterno 6, non è riportata la finestra del w.c.:

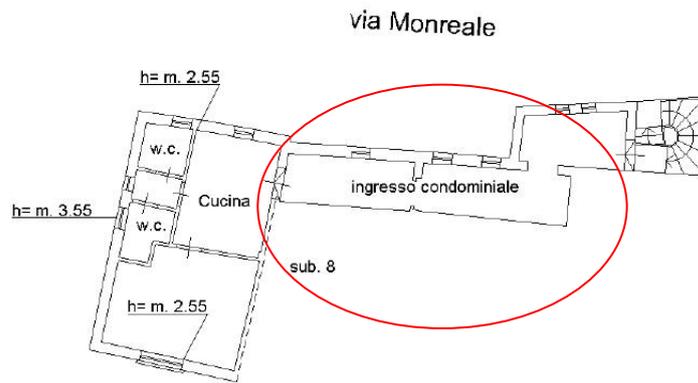
PLANIMETRIA CATASTALE

- nell'unità immobiliare A.7, censita al foglio 12 particella 2148 subalterno 7, è stata accorpata una porzione dell'originario ingresso condominiale, variazione che non è stata dichiarata in catasto: di conseguenza lo stato di fatto non è conforme nè ai dati catastali (consistenza, superficie catastale e rendita), né alla planimetria catastale.

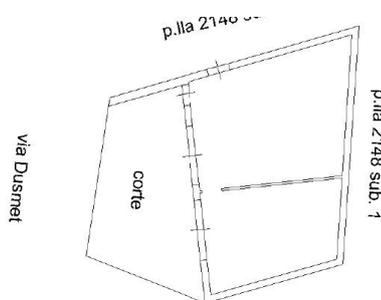
PLANIMETRIA CATASTALE

- lo stato di fatto del magazzino, denominato nella presente relazione come corpo B, è rappresentato con una sagoma dell'area pertinenziale differente rispetto allo stato di fatto, oltre a differenze di distribuzione interna:

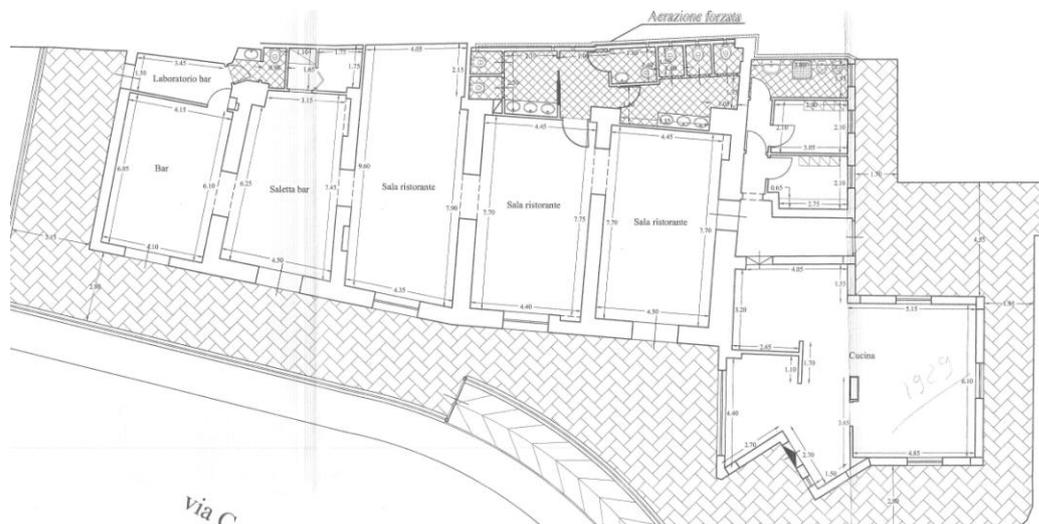
PROGETTO AUTORIZZATO

- è stato ampliato il locale ristorante realizzando il locale pizzeria: è stata chiusa una porzione dell'area libera con struttura in legno/ metallo e plexiglass ed infissi in alluminio, all'interno della quale sono stati realizzati impianti, un forno in muratura ed un bancone per la preparazione, con conseguente mutamento di destinazione d'uso dell'area in locale pizzeria. Sotto sono riportati il progetto autorizzato e la planimetria con evidenziati gli ampliamenti:

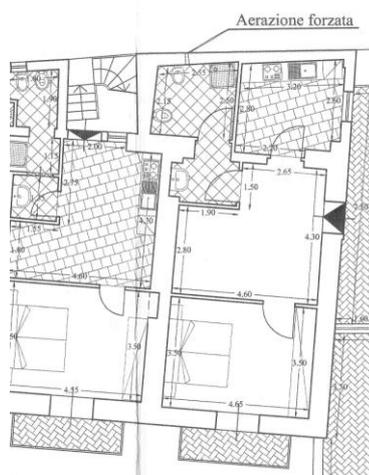
PROGETTO AUTORIZZATO

- nell'unità immobiliare A.6, censita al foglio 12 particella 2148 subalterno 6, è stata modificata l'apertura del w.c., come sotto evidenziato:

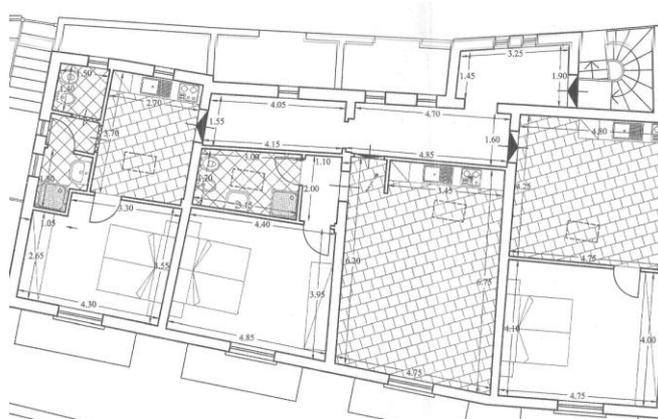
PROGETTO AUTORIZZATO

- nell'unità immobiliare A.7, censita al foglio 12 particella 2148 subalterno 7, è stata accorpata una porzione dell'originario ingresso condominiale, come sotto evidenziato:
