**TRIBUNALE DI PALERMO**  
**SEZIONE IV CIVILE – ESECUZIONI IMMOBILIARI**

CONSULENZA TECNICA D'UFFICIO  
NELL'AMBITO DELL'ESECUZIONE IMMOBILIARE  
N.79/2022 R.G.E.

**FASCICOLO**  
**RELAZIONE DI STIMA**  
**LOTTO UNICO**

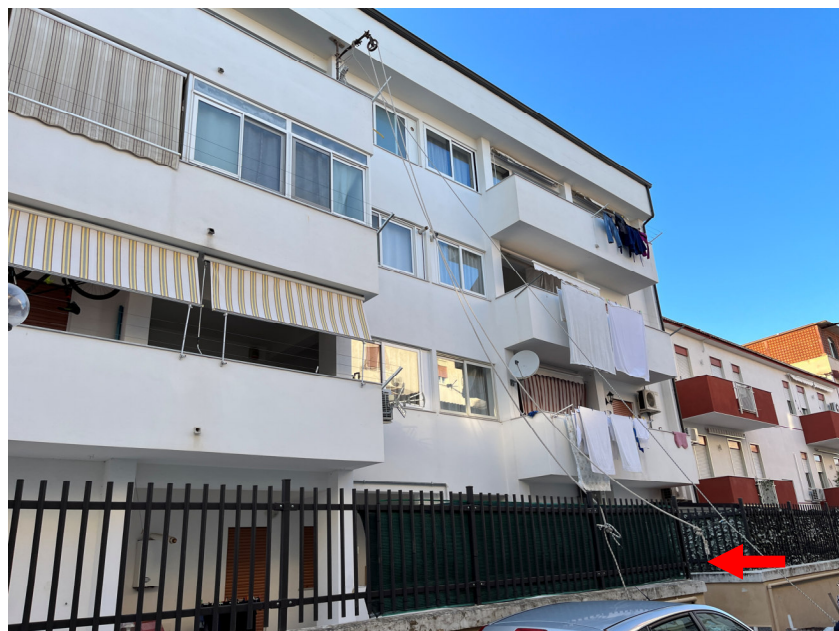
L'edificio, cui appartiene l'appartamento oggetto di valutazione è costituito da n. 2 edifici elevati a quattro piani fuori terra giuntati fra di loro, oltre ad un piano seminterrato. Il fabbricato è realizzato con struttura primaria in c.c.a e solai in latero cemento a nervature parallele con travetti prefabbricati e/o gettati in opera e volterrane, murature di tamponamento realizzate con blocchi di cemento pomice o simili e tramezzature in segati di tufo e/o forati in terracotta.

La copertura è del tipo spiovente a due falde. Il paramento esterno è rifinito con pittura del tipo Li Vigni e/o simile. L'ingresso al fabbricato avviene dal civico n. 34 di via Damiano Macaluso.

Foto 1 - Vista prospettica su via Domenico Macaluso n. 34 -

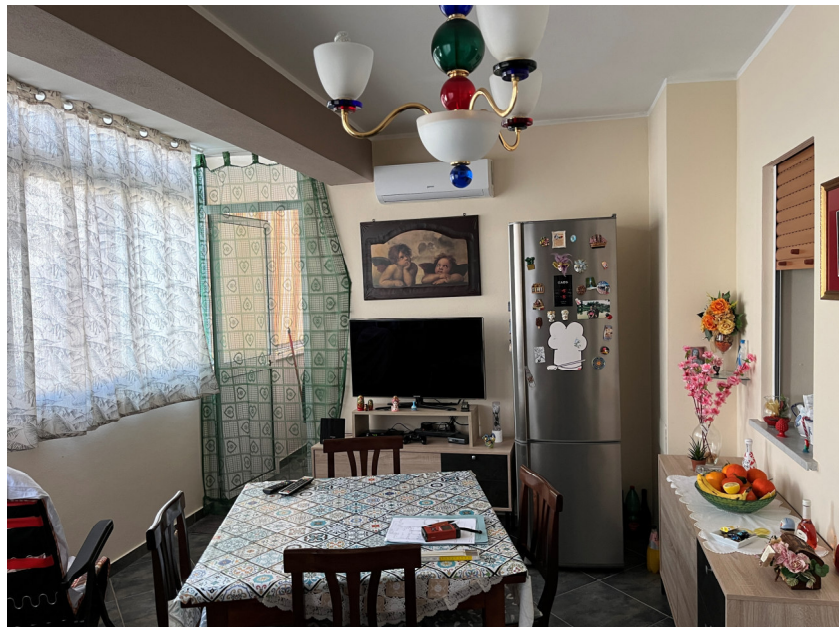
Nell'appartamento oggetto del presente provvedimento è stata realizzata una veranda con struttura precaria, costituita da pannelli opachi e vetro e struttura portante in alluminio anodizzato non regolarmente denunciata.

Foto 6 - Vista prospettica porzione di balcone annesso alla cucina chiuso a veranda -

L'opera nel complesso può essere regolarizzata ai sensi dall'art. 20 comma 5 L.R. 04/2003, che prevede una spesa di € 25,00/mq per la chiusura di balconi a veranda.

$$\text{l'oblazione dovuta è pari a: } \text{mq } 17,76 \times \text{€/mq } 25,00 = \text{€ } 444,00$$

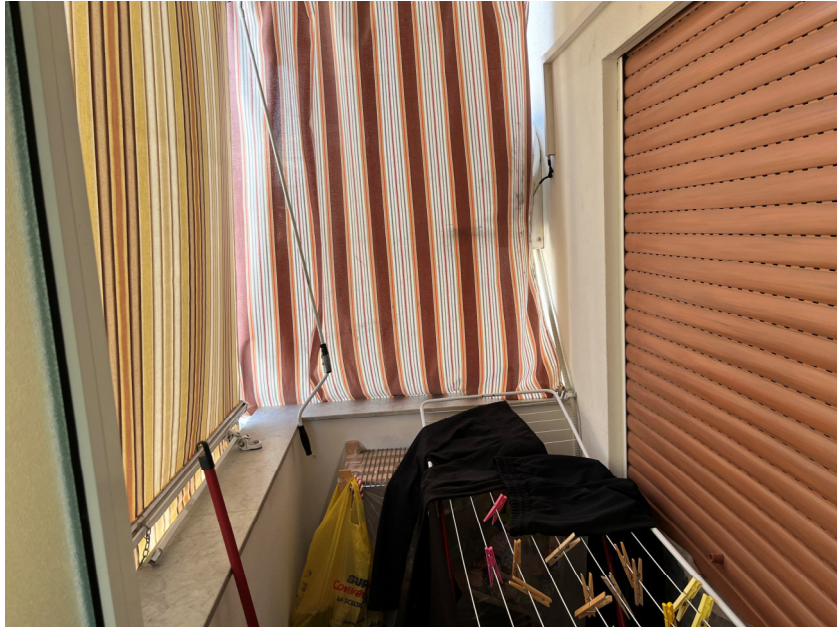
Foto 8 - porzione di balcone lato cucina - non chiuso a veranda -

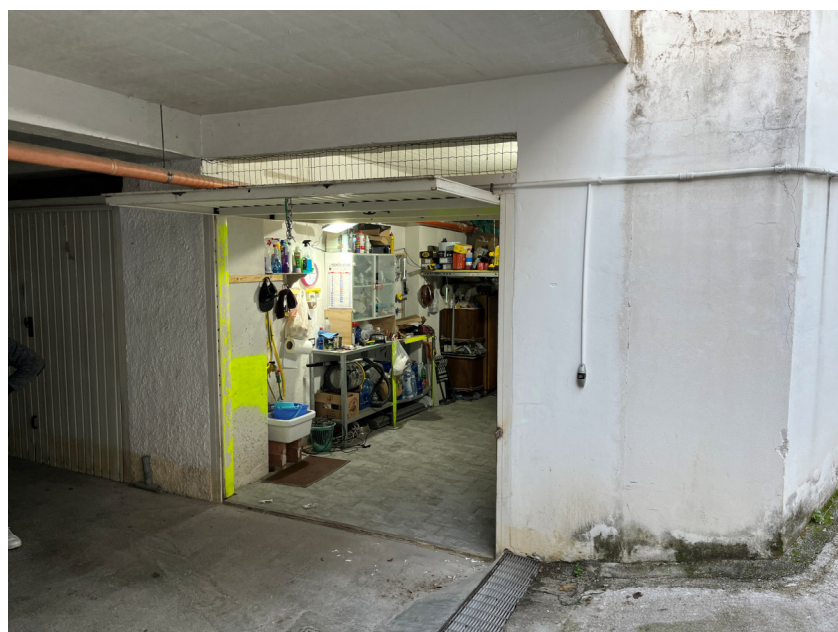
31,65 ed un'altezza interna di 2,90 m, è dotato di un punto acqua e un punto luce.

Le pareti interne risultano tinteggiate con idropittura, la pavimentazione è in piastrelle di cemento di forma rettangolare.

Foto 19 - box auto int. 1 -

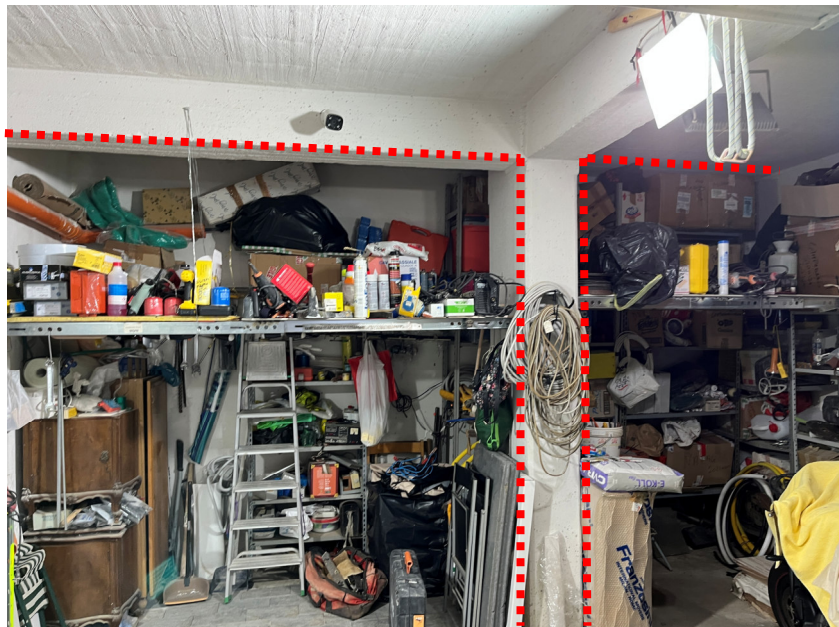
Per quanto attiene al locale box auto, lo scrivente ha riscontrato, una variazione interna rispetto a quanto riportato nell'elaborato planimetrico catastale; la difformità consiste nell'abbattimento della parete posta frontalmente all'ingresso che avrebbe costituito tamponamento dell'intercapedine fondale, modifica che ha di fatto aumentato la superficie utile calpestabile del locale box ( vedi elaborato grafico esplicativo - All. 5.2 ).

Per quanto riguarda la difformità interna rilevata nel box auto, consistente nell'abbattimento della parete posta frontalmente all'ingresso che avrebbe

costituito muratura di tamponamento dell'intercapedine fondale, aumentando di fatto la superficie utile calpestabile del locale box.

Foto 20 - box auto (assenza del setto murario che funge da intercapedine fondale)

Al fine di ripristinare lo stato originario dell'immobile il promettente acquirente dovrà sostenere una spesa stimabile nell'intorno di € 2.500,00.

Si tratta di opere non soggette ad autorizzazione ed è regolarizzabile ai sensi dell'art. 3 della L.R. 10/08/2016 n. 16 (attività di edilizia libera) e non comporta alcun onere a carico del dichiarante.
