**TRIBUNALE CIVILE DI PALERMO**  
**Sezione VI Civile – Esecuzioni Immobiliari**

**PROCEDURA ESECUTIVA**  
**R.G.Es. 421/2019**

**RELAZIONE DI STIMA**

Appartamento sito nel Comune di Palermo,  
viale Regina Margherita n. 9

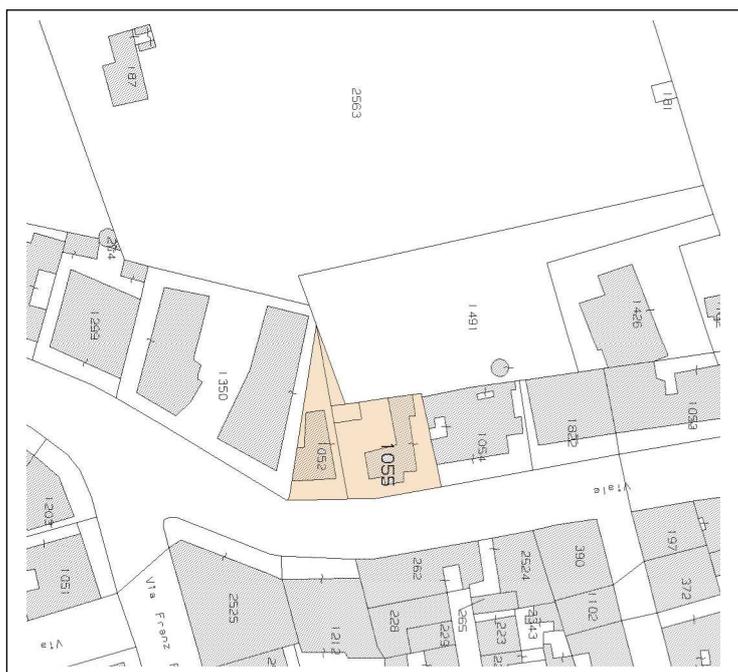
Nel foglio di mappa, tuttavia, è riportata la sagoma dei precedenti edifici insistenti sulle suddette particelle mentre l'edificio di cui fa parte il bene pignorato non risulta rappresentato in mappa (fig. 1).

Fig. 1. Estratto del foglio di mappa con indicazione delle particelle 1052 e 1055 del foglio 52 in cui ricade l'edificio di viale Regina Margherita n. 9 di cui fa parte il bene pignorato

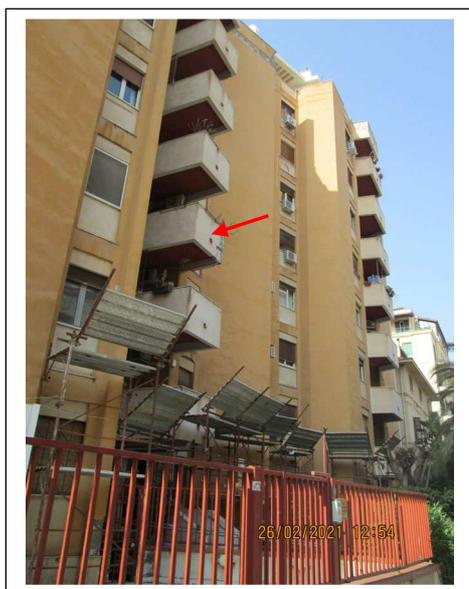
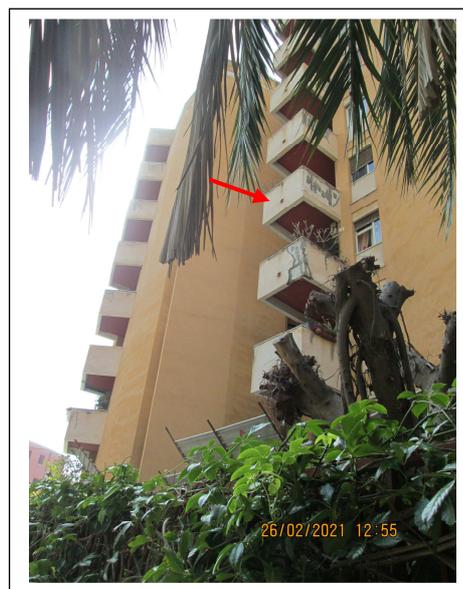
L'impaginato di questo fronte si presenta piuttosto articolato, caratterizzato dall'alternarsi di parti arretrate e parti sporgenti che creano un gioco di ombre e luci accentuato anche dalla presenza di tre file di balconi aggettanti con parapetto in muratura (foto 1-2).

Foto 1. Il prospetto su Viale Regina Margherita del fabbricato di cui fa parte l'immobile pignorato. Con la freccia rossa è indicato il balcone dell'immobile

Foto 2. Il prospetto su Viale Regina Margherita del fabbricato di cui fa parte l'immobile pignorato. Con la freccia rossa è indicato il balcone dell'immobile

Il prospetto, certamente, necessita di interventi ristrutturazione che, con molta probabilità, sono già stati previsti e deliberati, considerato che al momento del sopralluogo era già presente un ponteggio allestito nella parte basamentale della facciata su viale Regina Margherita.

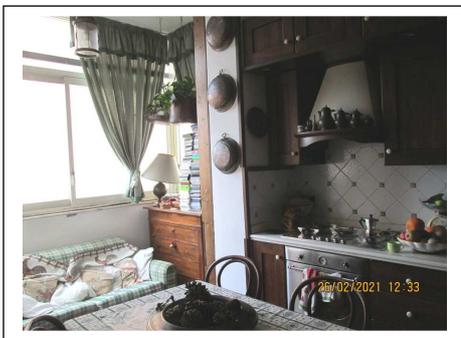
Foto 26. Cucina e veranda

L'altro balcone presente nell'abitazione si considera parte integrante della superficie della cucina a seguito della demolizione di parte del muro perimetrale del retro prospetto. Attualmente, infatti, è oggetto di istanza di condono non ancora definito.

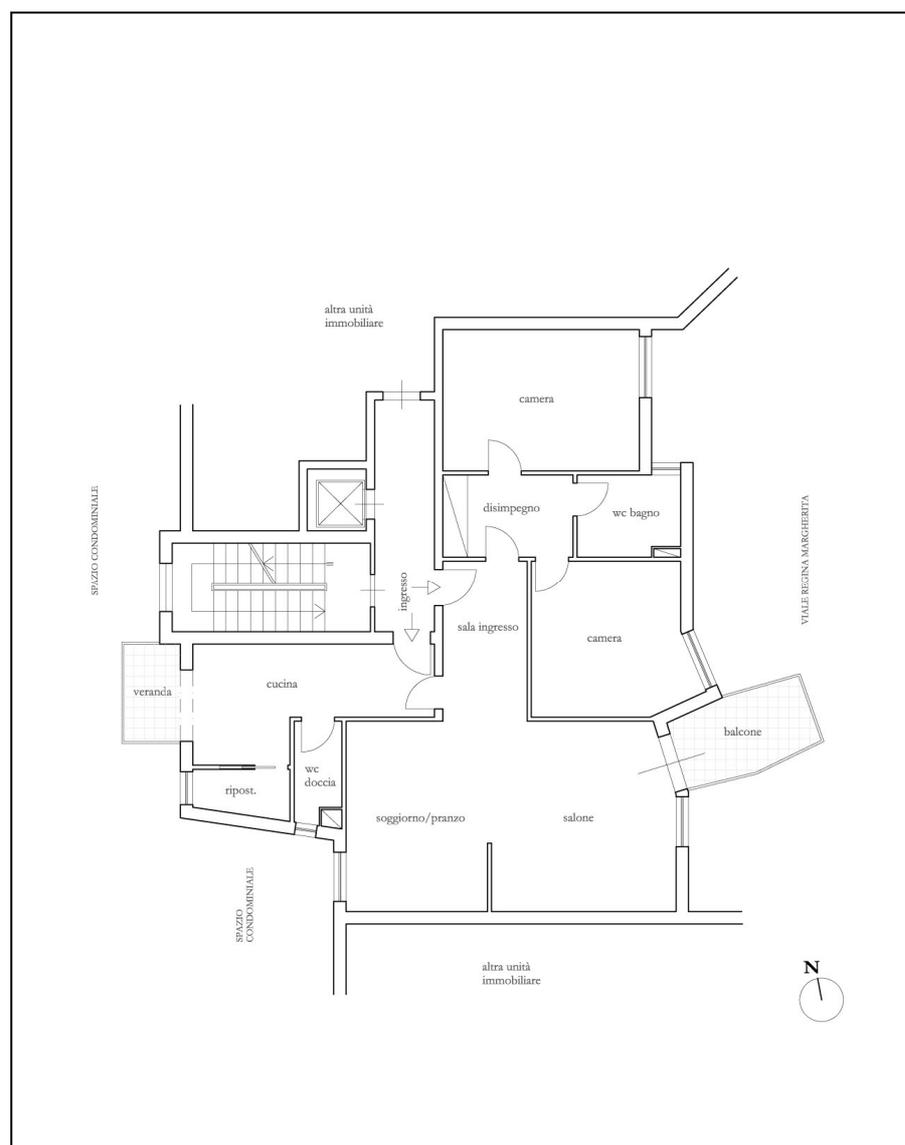
E' dotata di un doppio ingresso ed è composta da un salone/soggiorno pari a due vani con balcone prospettante su Viale Regina Margherita, da due camere da letto con interposto servizio igienico con vasca da bagno, da un servizio igienico più piccolo dotato di doccia, da una cucina con balcone verandato che si apre sul retro prospetto e da un ripostiglio (fig. 4).

Fig. 4. Rilievo dello stato di fatto (sopralluogo del 26/02/2021)

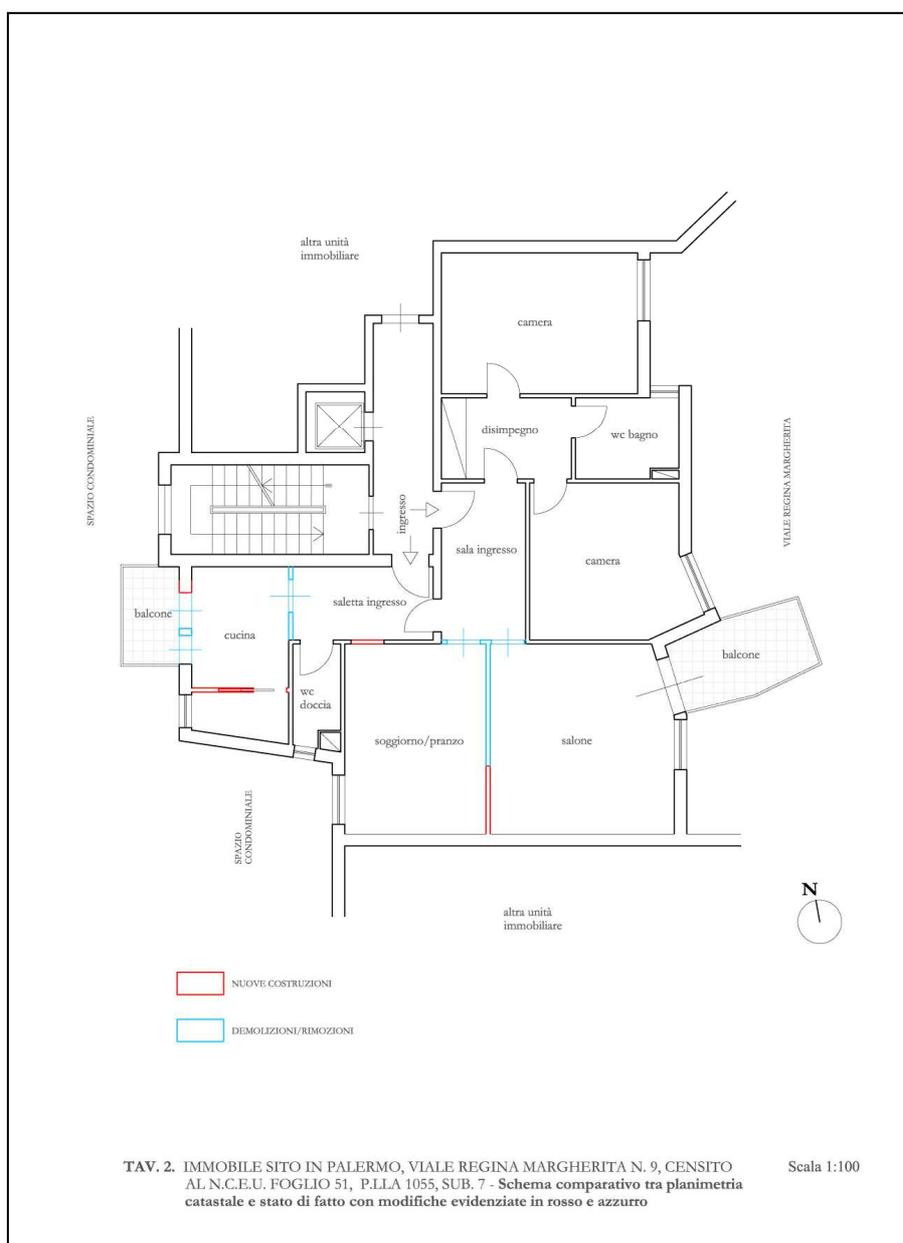
Dal confronto tra il rilievo dello stato di fatto, eseguito dalla sottoscritta in data 26/02/2021, e la planimetria catastale del 14/05/1986, emergono alcune differenze riguardanti la distribuzione dei vani della zona cucina e soggiorno-salone.

Nello stato dei luoghi, infatti, risultano rimossi i tramezzi tra il soggiorno e il salone e tra questi e la sala di ingresso principale mentre nella zona cucina è stato demolito il tramezzo di separazione tra la zona di ingresso secondario e la cucina ed è stato realizzato un tramezzo accanto al servizio igienico ricavando un ripostiglio.

Si precisa che nella suddetta planimetria del 1986, a differenza di quanto riportato nella planimetria di impianto del 30/11/1966, non risulta rappresentato il muro perimetrale che separa il balcone dalla cucina e ciò, probabilmente, in quanto la planimetria del 1986 è stata presentata contestualmente alla istanza di condono prot. 4021/bis del 14/05/1986 riguardante proprio l'ampliamento della cucina tramite demolizione di parte del muro di prospetto e conseguente integrazione della superficie del balcone.

Fig. 5. Schema comparativo tra stato di fatto e planimetria catastale con modifiche evidenziate in colore rosso e azzurro

47/85 e che le modifiche osservate in sede di sopralluogo sono intervenute ad istanza non ancora definita, non è possibile procedere alla loro regolarizzazione. Si dovrà, pertanto, ripristinare lo stato dei luoghi riportando l'immobile alla configurazione rappresentata nella planimetria catastale del 14/05/1986.

Per il ripristino dello stato dei luoghi si stima una spesa orientativa di **€ 10.350,00**, escluso IVA ed eventuali competenze professionali del tecnico incaricato della direzione lavori e ulteriori richieste dell'impresa.
