**Esecuzione Immobiliare R.G.Es. 52/2023**

**PERIZIA DI STIMA IMMOBILIARE**

**LOTTO UNICO**

Appartamento in Palermo via Luigi Eredia 53 Fg.53 p.la 3691 sub 4

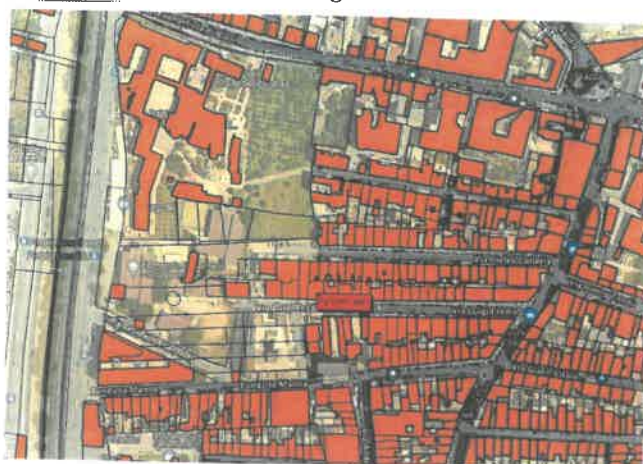
Ai fini dell'esatta individuazione dell'immobile oggetto del pignoramento è stato effettuato un raffronto tra l'ortofoto satellitare attuale e la mappa catastale con l'ausilio del portale Stimatrix for Maps (**all.4**), riscontrando la corrispondenza tra quanto pignorato e la situazione reale dei luoghi.

Sovrapposizione ortofoto attuale e mappa catastale tratta da Stimatrix for Maps  
(all.4)
