# PERIZIA

## Relazione di Consulenza Tecnica d'Ufficio

**Procedura Esecutiva n. 478/2022 R.G. Es.**

all'immobile facente parte dell'edificio sito a Palermo in, via Assoro civ. 17, scala B, piano secondo, identificato al N.C.E.U. al foglio 38, particella 2115, sub 11, cat. A/3, classe 3, vani 5,5 superficie mq 107, rendita € 193,15.

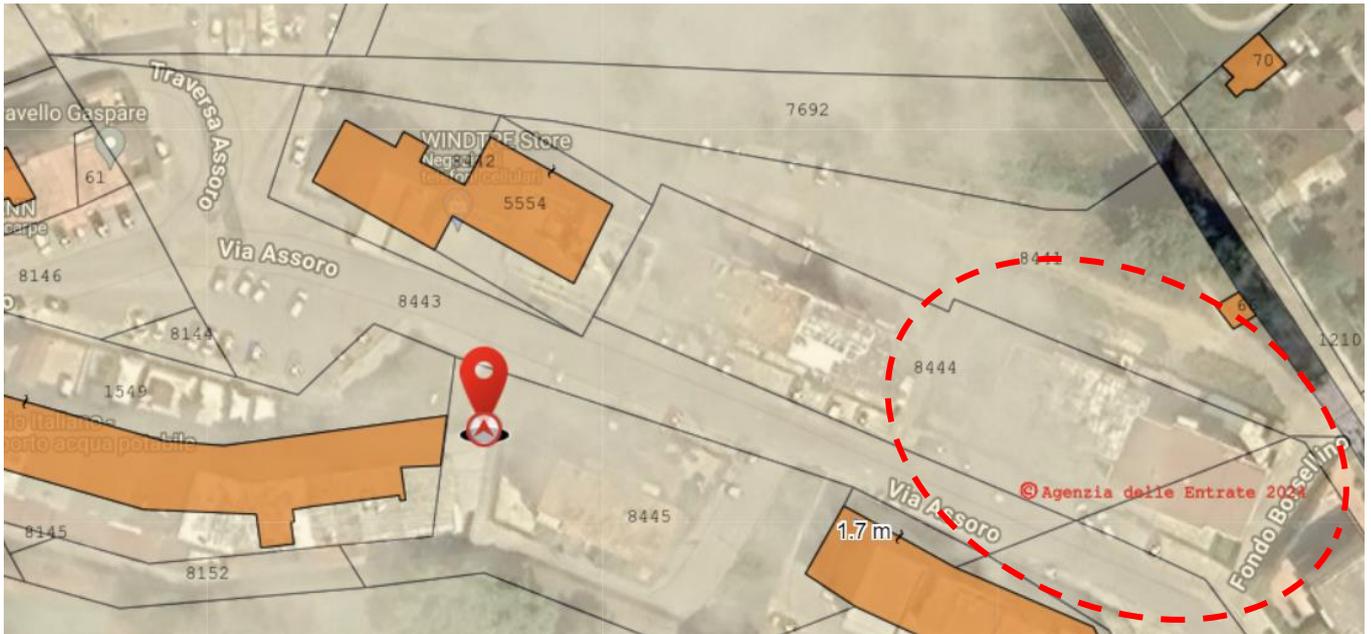
Immagine reperita su Formaps – Assenza della particella 2115 in mappa

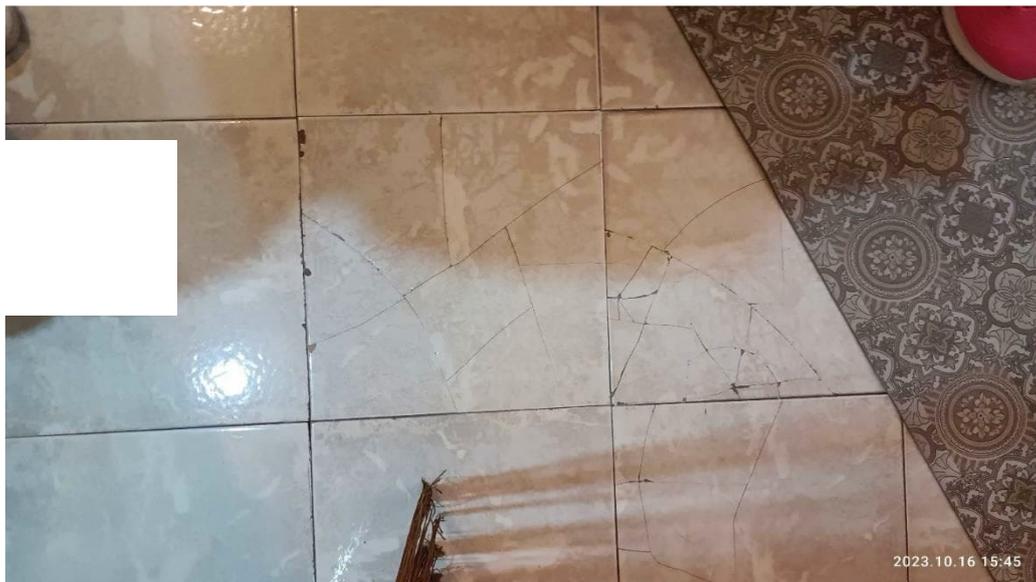
*Pavimento danneggiato*
