ALLEGATO A

PLANIMETRIA STATO DI FATTO E DIFFORMITA'

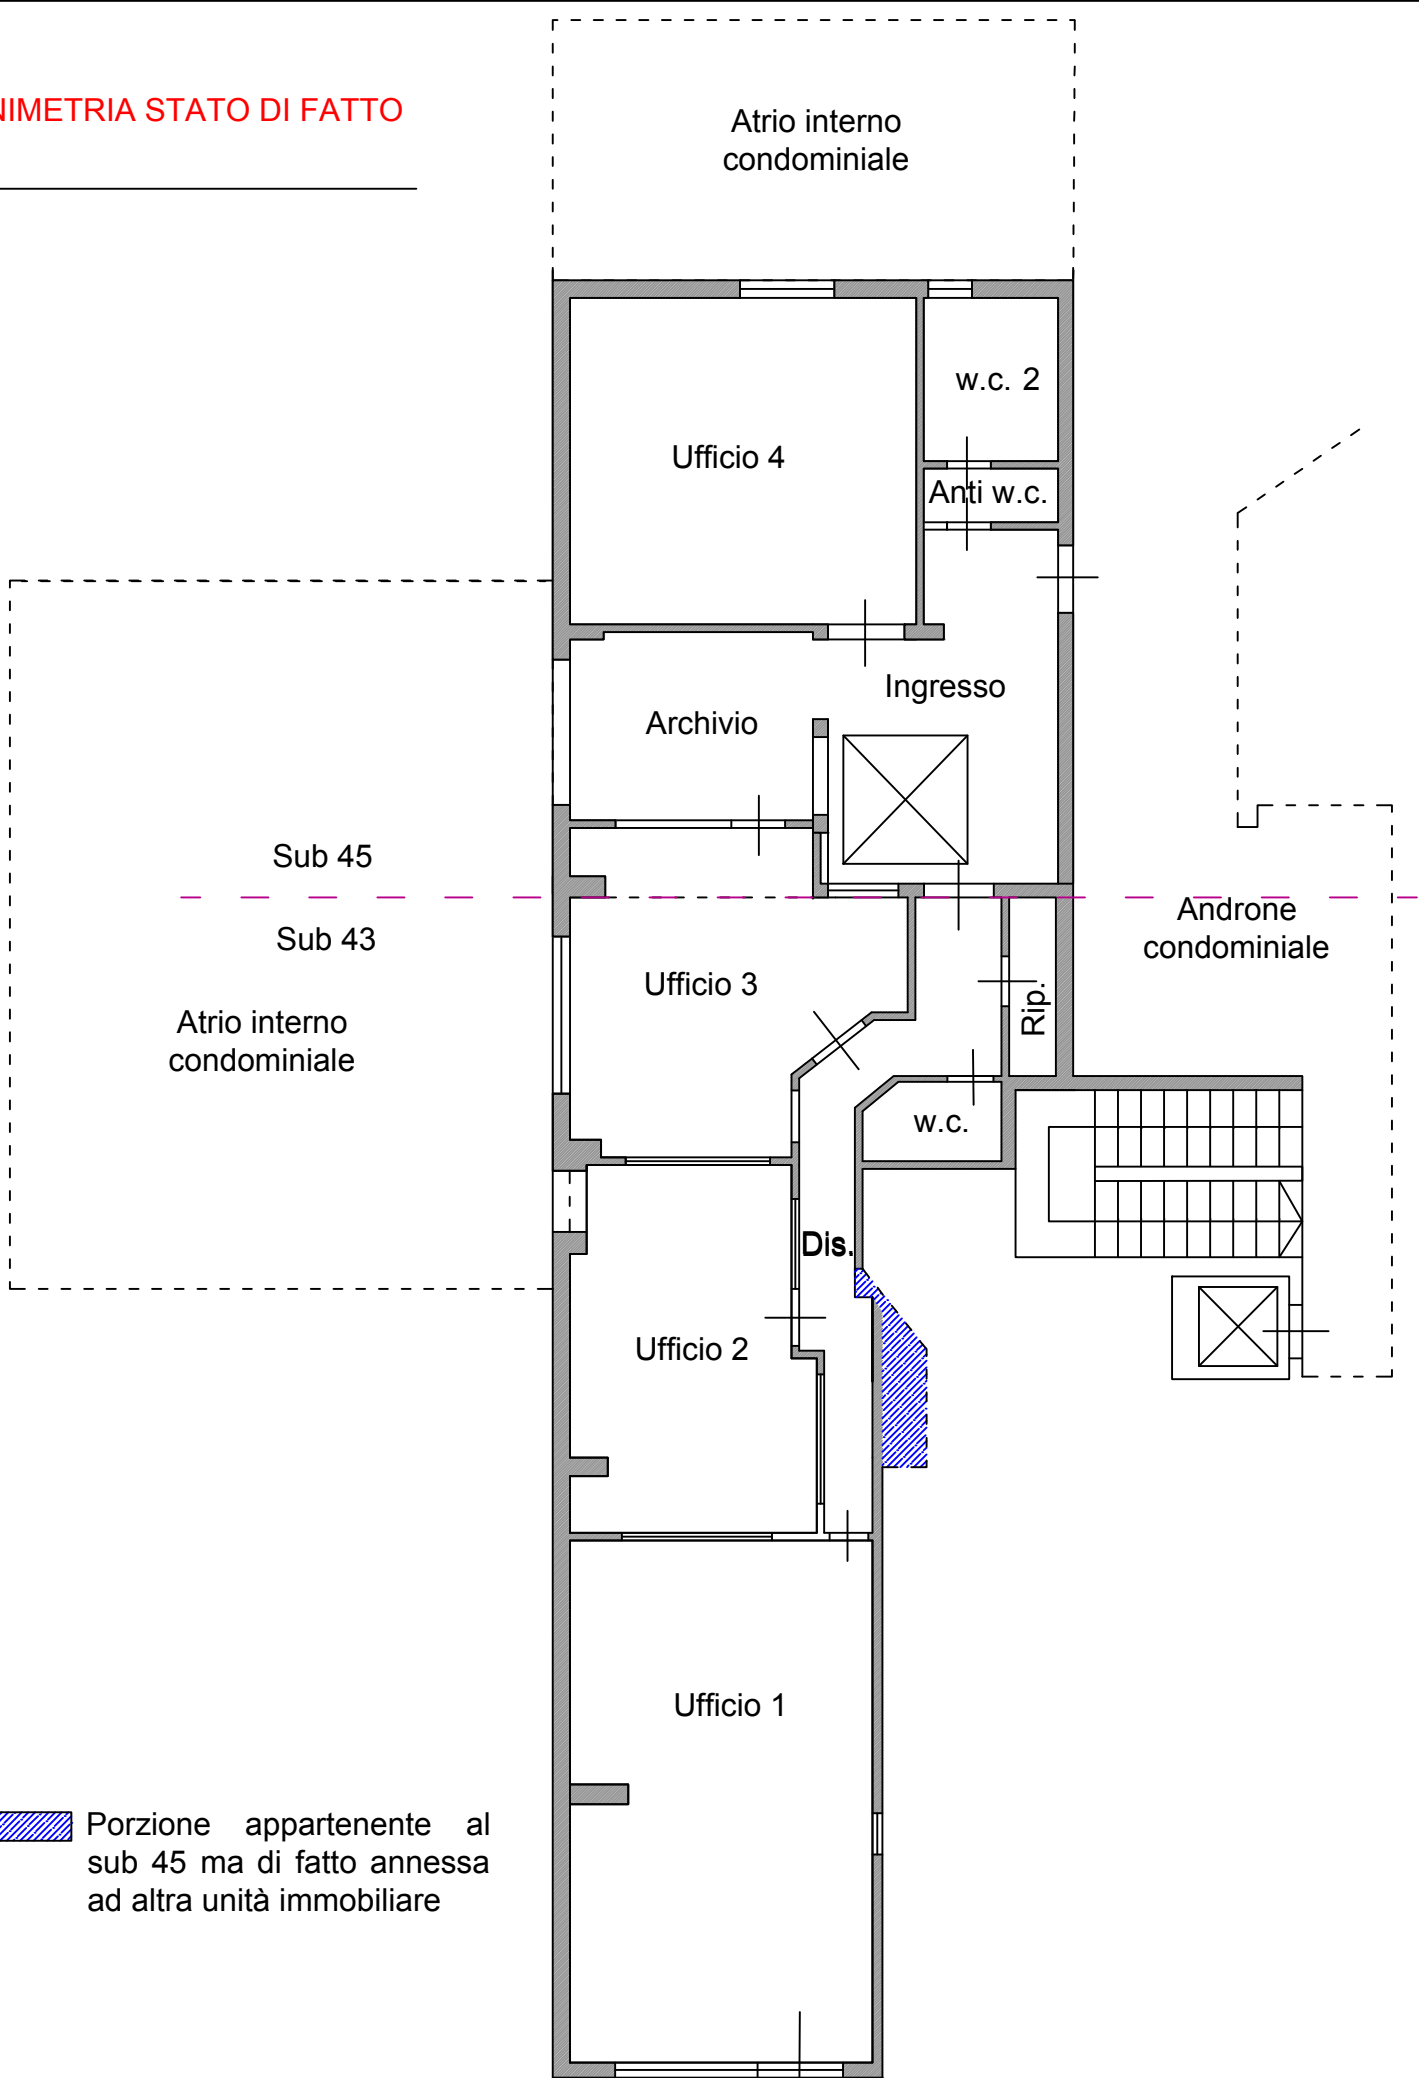
PLANIMETRIA STATO DI FATTO

Porzione appartenente al sub 45 ma di fatto annessa ad altra unità immobiliare

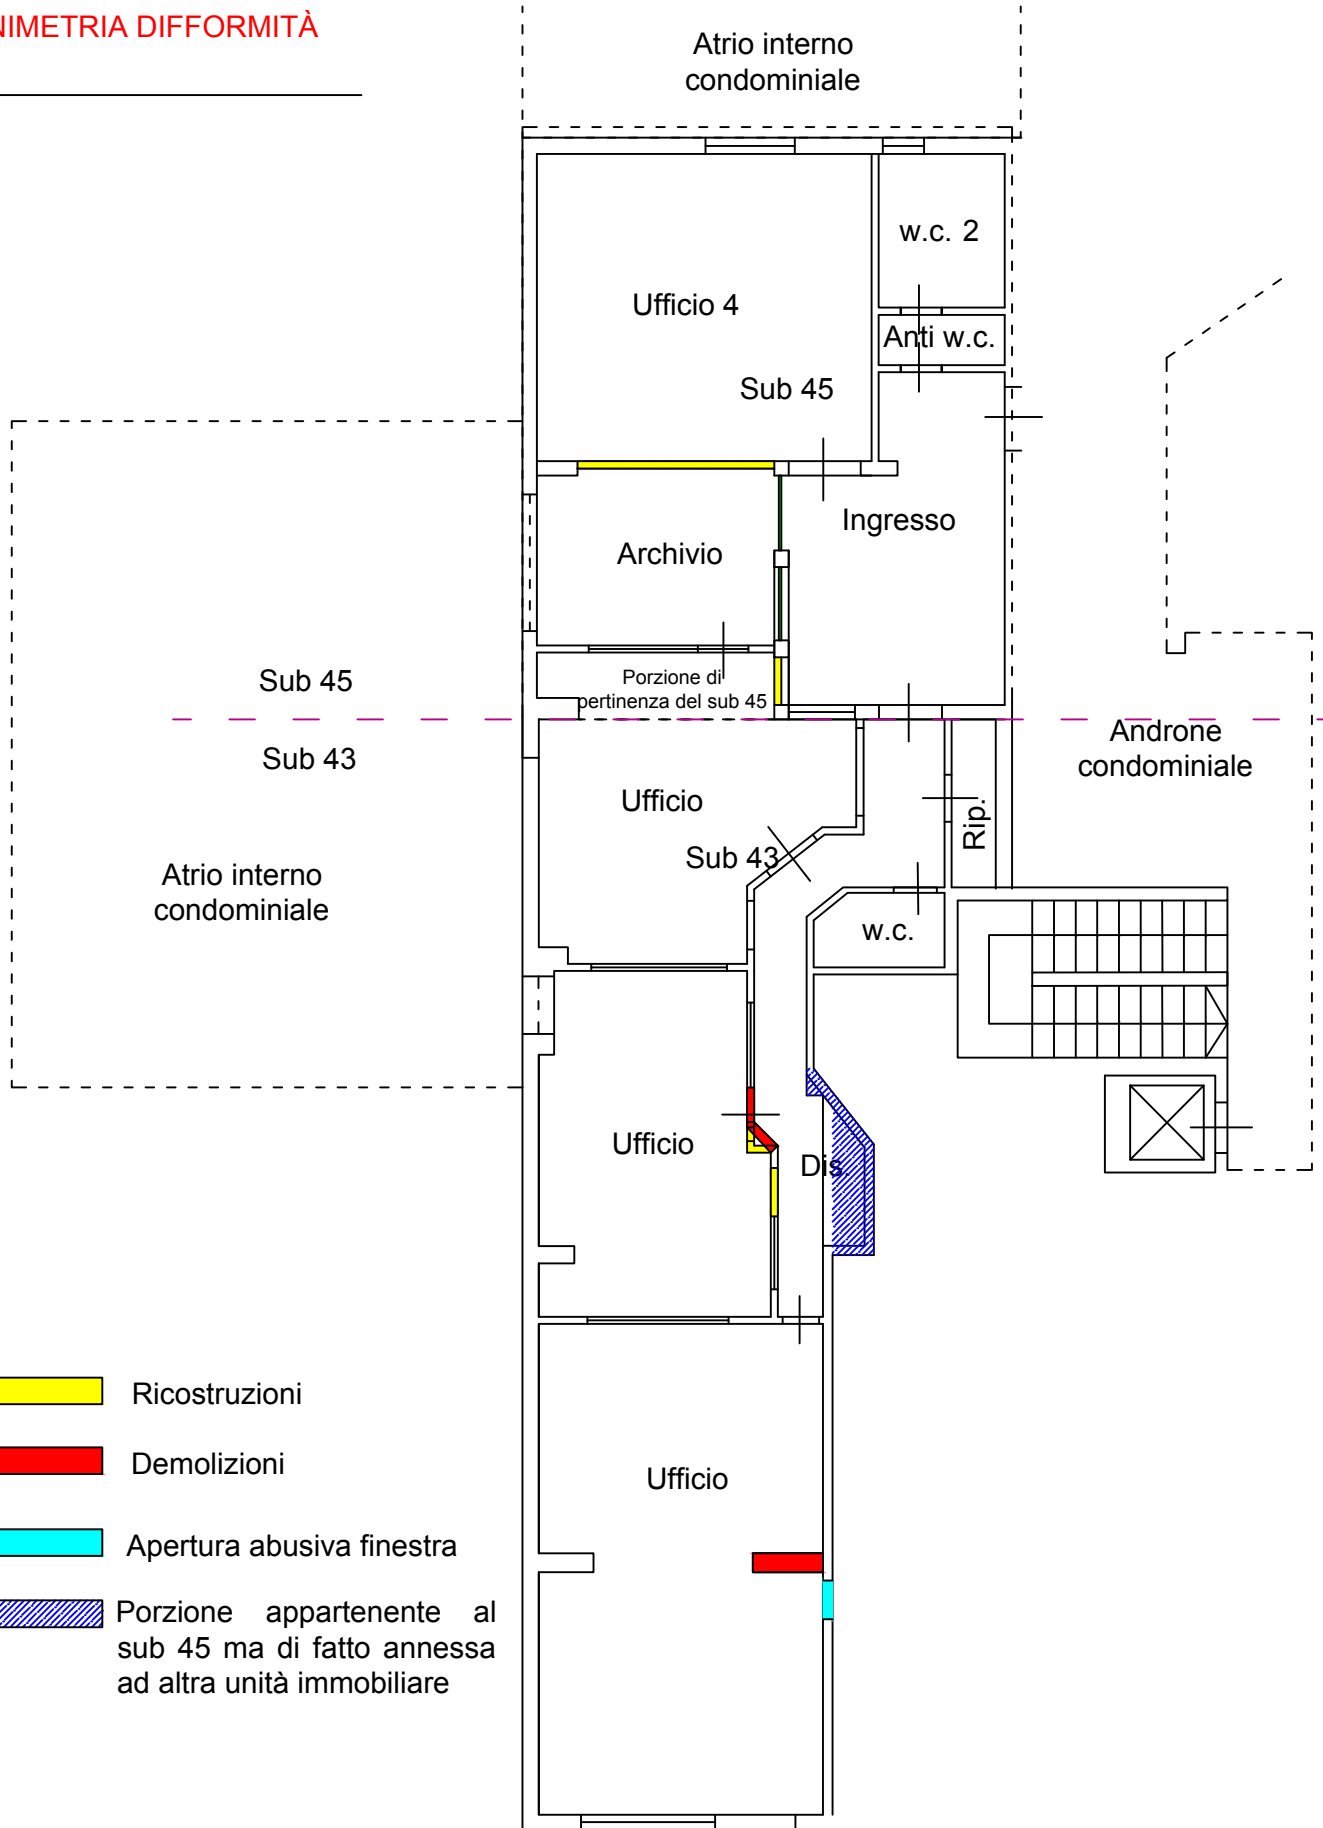
PLANIMETRIA DIFFORMITÀ

-   Ricostruzioni
-   Demolizioni
-

Apertura abusiva finestra
-   Porzione appartenente al sub 45 ma di fatto annessa ad altra unità immobiliare
