TRIBUNALE DI PALERMO

RELAZIONE DI STIMA IMMOBILIARE

ESECUZIONE N° 395/2021 R.G.

LOTTO UNICO

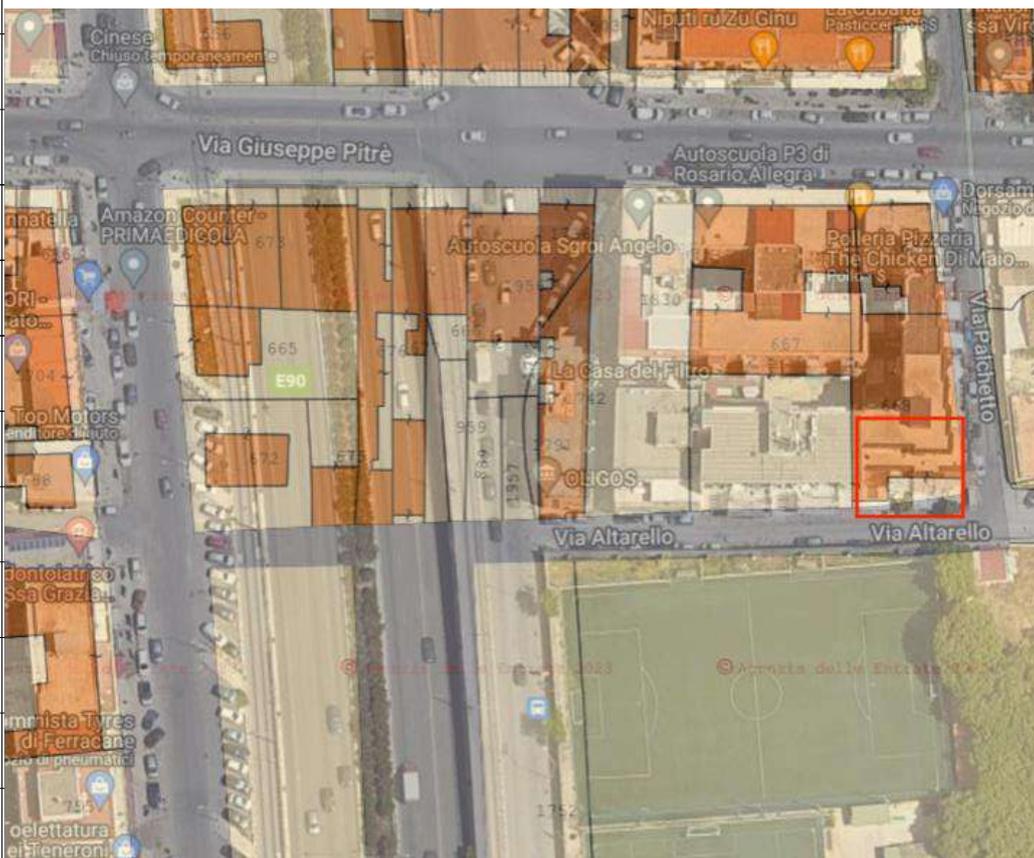
Foto 1. Sovrapposizione della foto satellitare con la mappa catastale.

Al fine dell'esatta individuazione dell'immobile si riporta, di seguito, la sovrapposizione tra la foto satellitare e la mappa catastale.

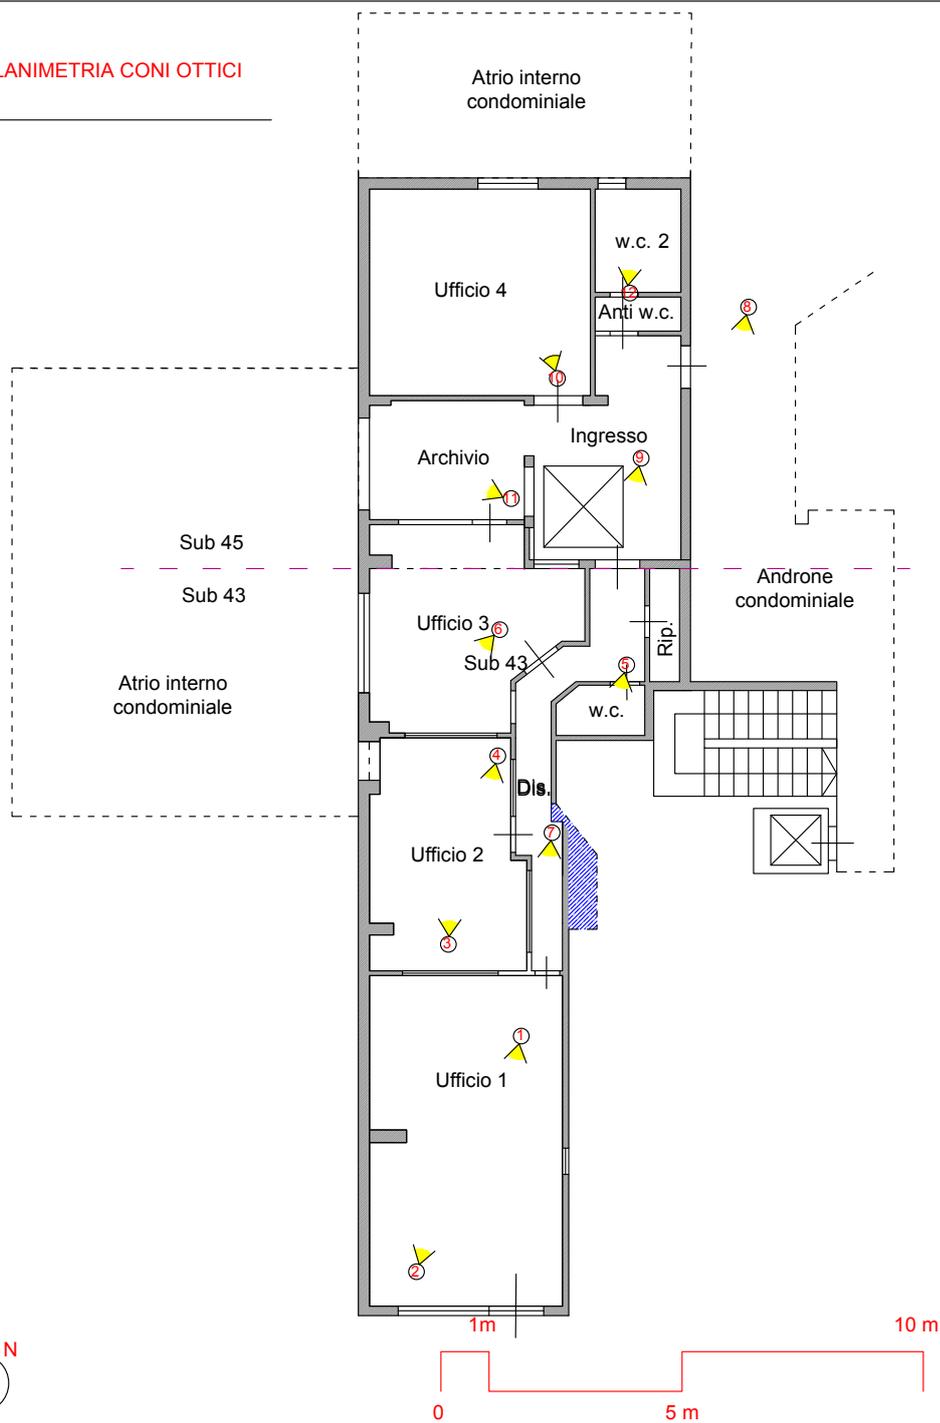
PLANIMETRIA CONI OTTICI

Al fine di una migliore comprensione di quanto sopra descritto si allega la planimetria con i coni ottici, la relativa documentazione fotografica e la tabella con le superfici utili dei singoli ambienti.

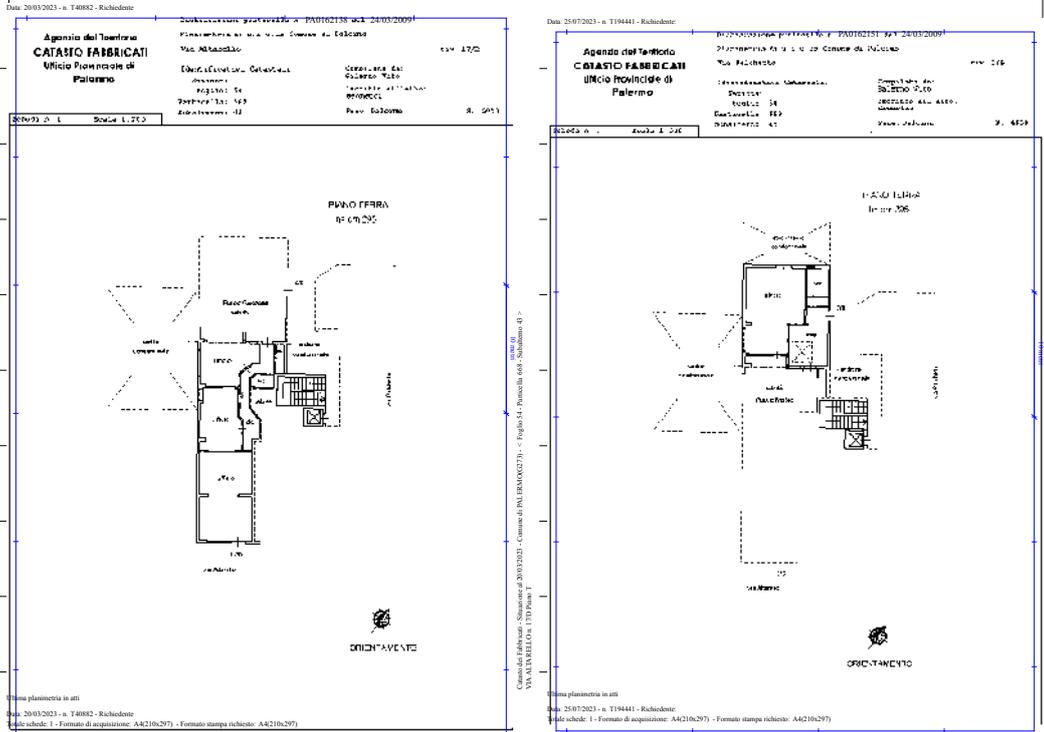
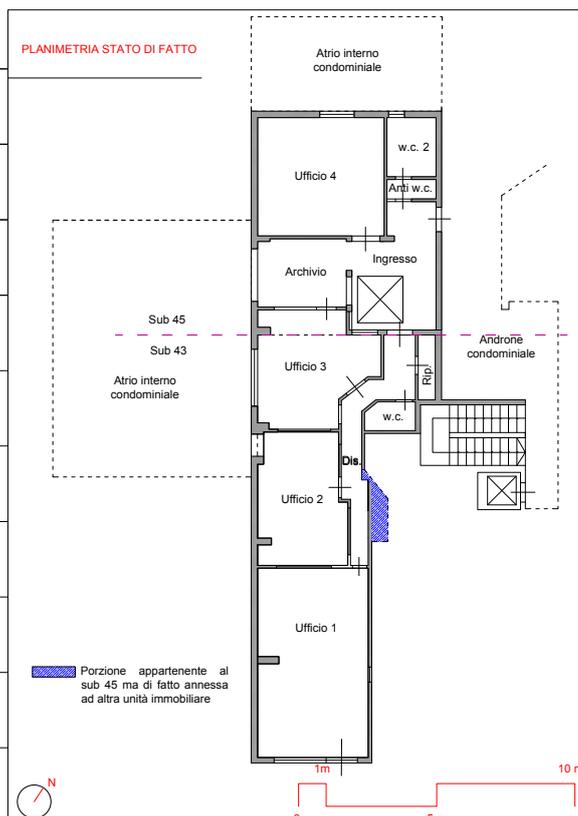
Durante le operazioni peritali si sono riscontrate le seguenti difformità tra lo stato di fatto e la planimetria catastale:

1. Piccole difformità riguardanti demolizioni e ricostruzioni di alcune pareti come di seguito graficizzato;
2. Apertura di una finestra sul prospetto est nell'ufficio 1;
3. sottrazione di una porzione del disimpegno che risulta annessa ad un'altra proprietà, tale operazione è stata effettuata abusivamente e, pertanto andrà riannessa alla proprietà;

Per una migliore comprensione di quanto sopra scritto si allegano le planimetria catastale e la planimetria dello stato di fatto ribadendo che, nonostante l'immobile abbia sub distinti, lo stesso è fisicamente unico.

Per regolarizzare l'immobile al catasto occorre presentare un DOCFA atto ad aggiornare la planimetria presente al catasto, si stima un costo di circa 500,00 € comprensivo delle spese tecniche.

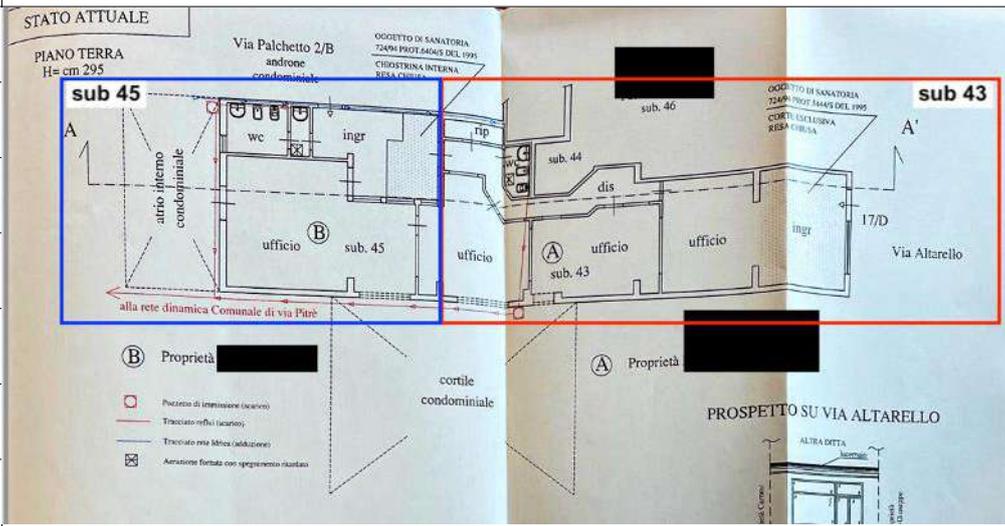
Planimetria allegata all'abitabilità

l'edificio è stato costruito in forza delle licenze edilizie n. 782 del 05/07/1963 e n. 1570 del 18/11/1964, successivamente è stata rilasciata concessione edilizia in sanatoria prot. 465585 del 7/06/2009 e il certificato di agibilità n. 159 UCERTABCOND del 03/10/2011 prot. 684814 del 03/10/2011; confrontando i grafici allegati all'agibilità con quanto rilevato in fase di sopralluogo è emerso quanto segue:

Si riportano di seguito la planimetria dello stato dei luoghi, la planimetria allegata all'abitabilità e lo schema delle difformità.

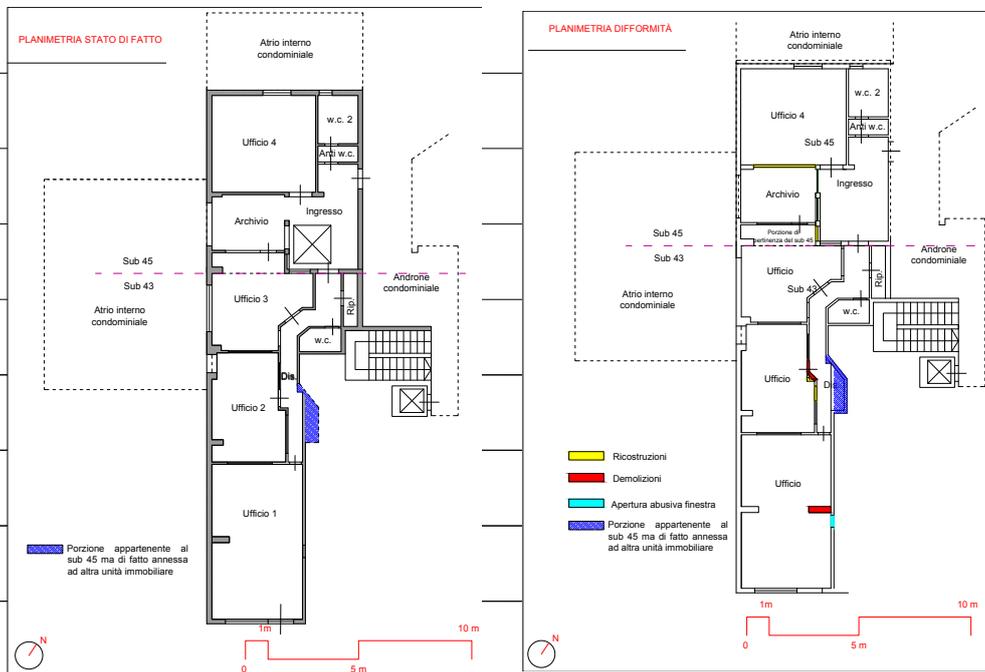
Planimetria stato di fatto

- Apertura e chiusura di alcuni vani porta e demolizione e ricostruzione di porzioni di tramezzi interni;
- Apertura abusiva di finestra prospiciente cortile di altra proprietà sul prospetto nord-est;
- sottrazione di parte del disimpegno che è stato abusivamente annesso alla proprietà adiacente.

- Difformità consistenti nell'apertura e chiusura di alcuni vani porta e nella demolizione e ricostruzione di piccole porzioni di tramezzi; per regolarizzare tali abusi sarà necessario presentare al Comune di Palermo una CILA tardiva a firma di un tecnico abilitato e un DOCFA per aggiornare la planimetria catastale; (Costo stimato: 2.500,00 € comprensivo di spese tecniche)
- Apertura abusiva di una finestra sul prospetto nord- est che insiste sul cortile di un'altra proprietà; porzione del corridoio è stata sottratta all'appartamento e annessa all'immobile adiacente di altra proprietà; tali abusi dovranno essere eliminati ripristinando lo stato precedente ovvero chiudendo la finestra e riannettendo la porzione di corridoio facente parte del bene in oggetto (per tali operazioni di ripristino si stima un costo pari a circa 800,00 €);

- Per le difformità che riguardano la tramezzatura interna sarà sufficiente presentare all'Edilizia Privata del Comune di Palermo una CILA tardiva e al Catasto Fabbricati un DOCFA al fine di aggiornare la planimetria attuale;
- per l'apertura abusiva della finestra e la sottrazione di porzione del disimpegno, con conseguente annessione alla proprietà confinante, andrà ricostituito lo stato legittimo dei luoghi.
