TRIBUNALE DI PALERMO

OGGETTO: Valutazione dei beni immobiliari di proprietà del Soggetto A

R.G.E. N. 80/2020 – Buonconsiglio 4 s.r.l. c/ Soggetto A

LOTTO B

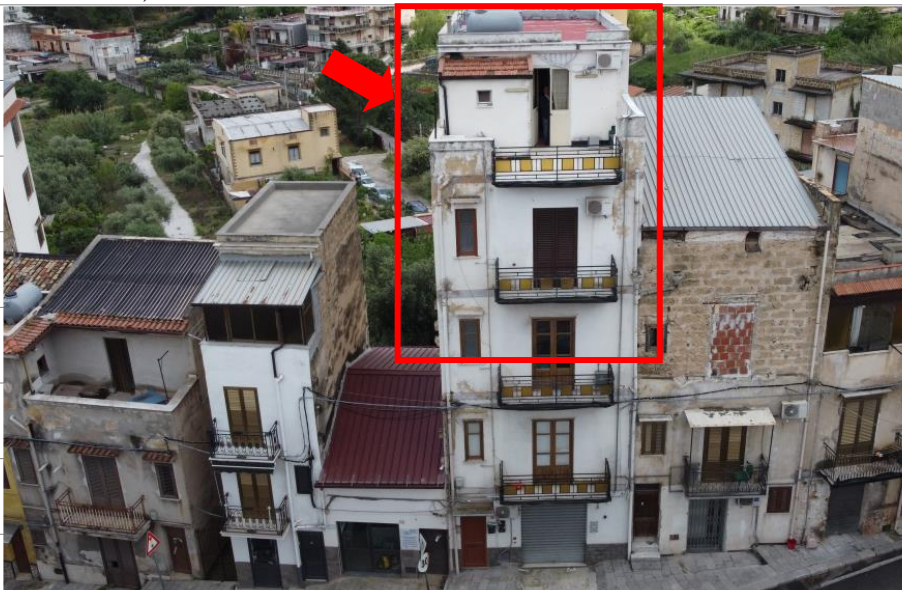
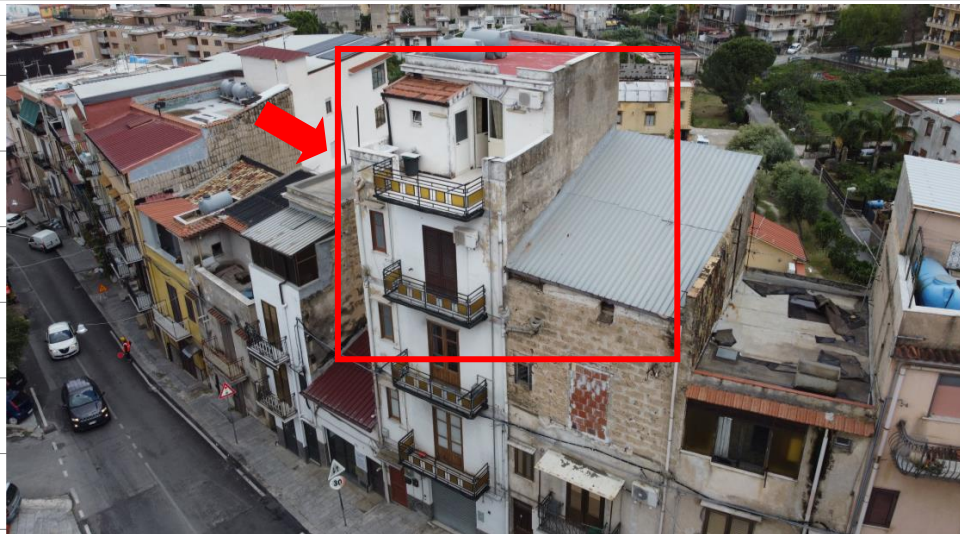
Trattasi di un immobile facente parte di un fabbricato a cinque elevazioni fuori terra appartenente alla tipologia del terra-tetto unifamiliare, tipica dell'edilizia storica. Il fabbricato, la cui epoca di costruzione risale al 1964, è ubicato in Corso Giuseppe Garibaldi n.78 a margine del centro storico di Carini.

La struttura dell'edificio è in muratura di conci di tufo con solai in c.a. La copertura del fabbricato è del tipo piano non praticabile.

L'edificio si presenta in scarse condizioni di manutenzione, in quanto si riscontra la presenza di ammaloramenti dovuti ad infiltrazioni a carico del prospetto principale su Corso Giuseppe Garibaldi. Inoltre, l'intradosso dei balconi di tutti i piani della palazzina sono stati oggetto di opere urgenti di messa in sicurezza eseguiti su incarico del custode avv. Monica Catalano a seguito di segnalazione da parte dell'esecutata e del precedente esperto stimatore arch. Vincenzo Barra.

Come detto in precedenza, l'unità immobiliare fa parte di una palazzina a cinque elevazioni fuori terra (*cfr. allegato 1.b.1_Documentazione fotografica - foto n. 1, 2, 3*).

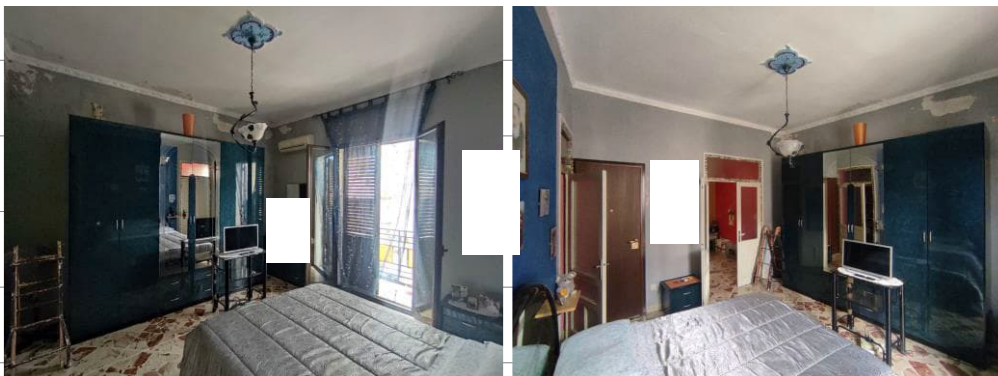
- un vano principale (vano letto), che prende luce ed aria da una porta-finestra afferente il balcone di pertinenza e prospiciente sul corso Giuseppe Garibaldi (cfr. allegato 1.b.1_Documentazione fotografica -

foto n.5-6);

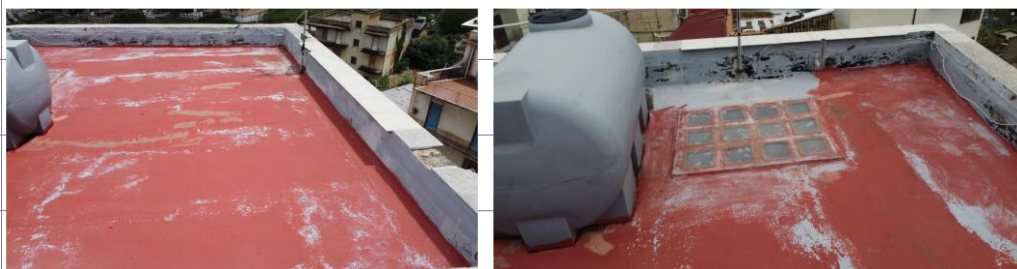
Lo stato di manutenzione è discreto, anche se è presente qualche ammaloramento a carico dell'intradosso del solaio del vano cucina/soggiorno che presenta macchie di umidità e muffa dovute ad infiltrazioni d'acqua provenienti dal lastrico di copertura ormai non a perfetta tenuta d'acqua (cfr. allegato 1.b.1_Documentazione fotografica - foto n. 22-23).

- spese per rifacimento impermeabilizzazione lastrico solare e risanamento intradosso solaio vano cucina/soggiorno quantificabili forfettariamente in € **3.000,00**;

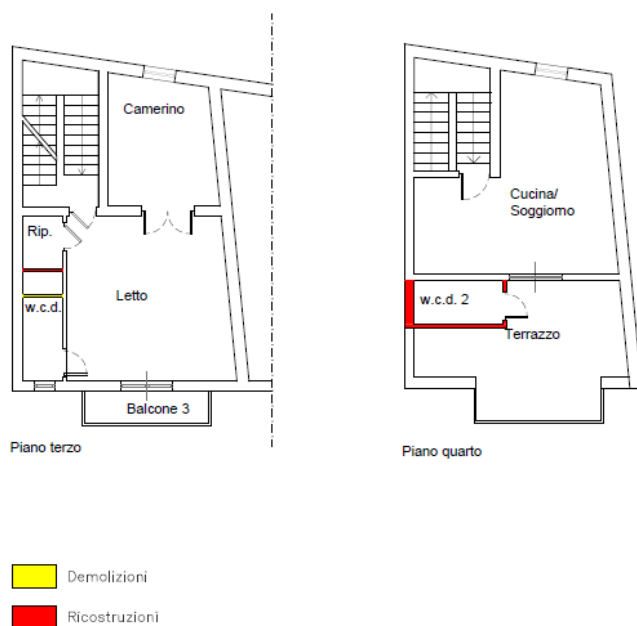
PLANIMETRIA DELLE DIFFORMITÀ CATASTALI

Prendendo a riferimento la planimetria catastale si riscontrano le seguenti difformità:

- una diversa posizione del tramezzo divisorio tra il w.c.d. ed il ripostiglio al piano terzo;
- La realizzazione di un w.c.d. esterno sul terrazzo di pertinenza.

Al fine di eliminare le suddette difformità occorre adeguare la planimetria catastale allo stato di fatto attuale (DOCFA), inserendo le modifiche (regolarizzabili) intervenute come diversa distribuzione interna degli ambienti derivante dalla demolizione/costruzione di tramezzi divisorii. Il w.c.d. esterno va demolito poiché privo di qualsivoglia autorizzazione e in alcun modo regolarizzabile.

Le spese per l'adeguamento della planimetria catastale dell'immobile allo stato di fatto ammontano forfettariamente a € 500,00.
