**TRIBUNALE DI PALERMO**

**ESECUZIONE IMMOBILIARE 301/2022**

**RELAZIONE DI STIMA IMMOBILIARE**

**LOTTO UNICO**

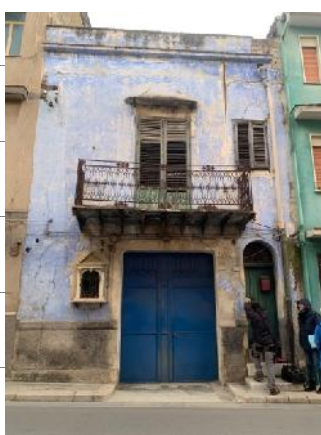
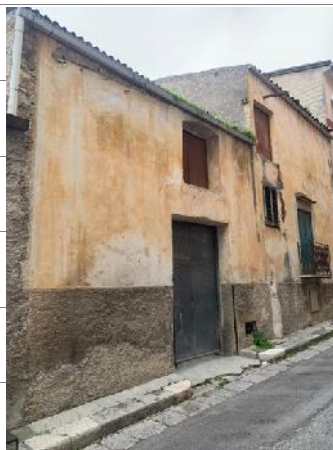
Nel complesso l'edificio è in condizioni esterne ed interne mediocri e necessita di interventi di risanamento e ristrutturazione totale.

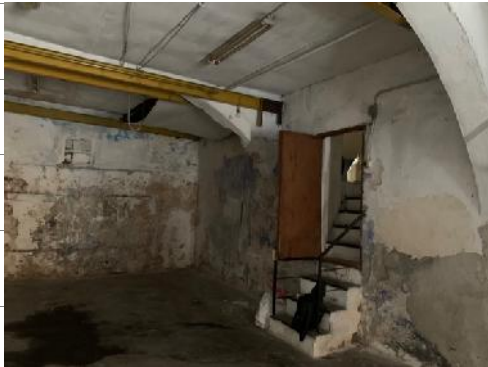
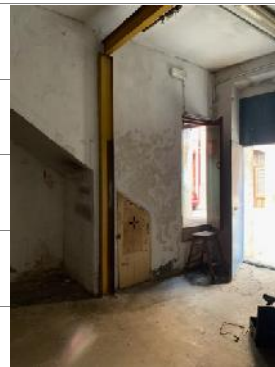
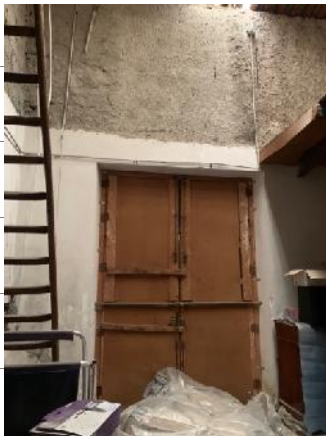
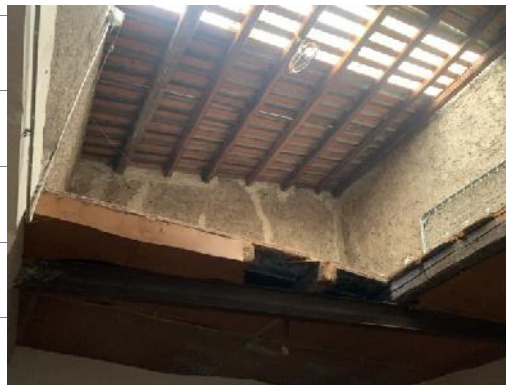
Riguardo l'immobile di piano terra, adibito a magazzino, il suo accesso avviene, come detto, tramite portoni metallici dalla via Vittorio Emanuele dalla via San Cipirello; esso è costituito da due vani, su due diversi livelli, collegati tra loro tramite scala passante nella muratura; un vano con sviluppo longitudinale con w.c. e un vano di forma pressocchè quadrata con soppalco superiore.

La pavimentazione è in vecchie marmette e le pareti sono da rifinire; la copertura di una porzione del magazzino è totalmente da rifare.

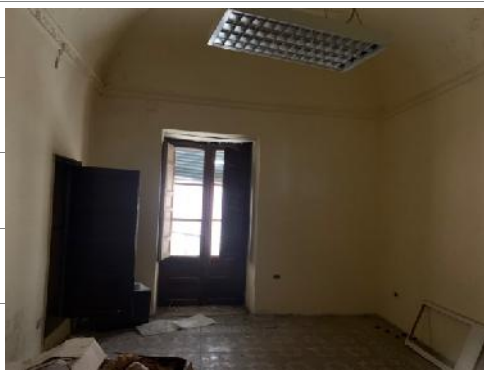
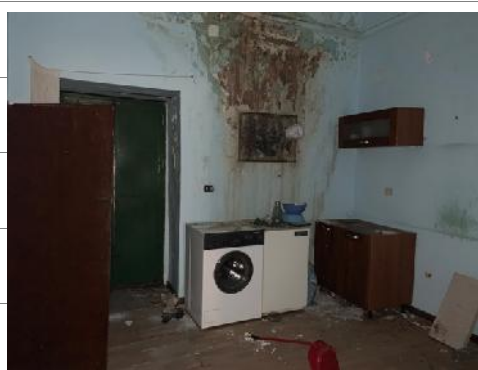
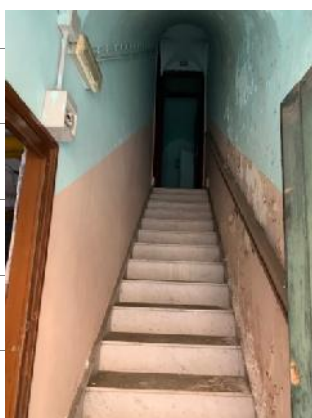
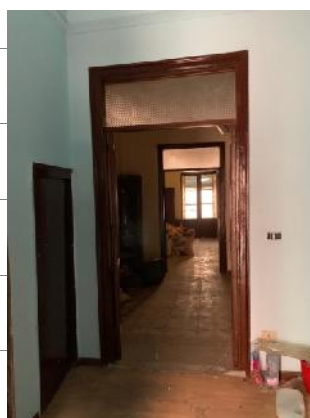
L'appartamento di primo piano, al sub 4, è costituito da due vani principali oltre cucina e wc con vasca. I vani hanno successione longitudinale: il vano principale prospetta su via Vittorio Emanuele III con un balcone e ha accesso da porta

direttamente collegata al corpo scala; il vano intermedio non è finestrato e il vano adibito a cucina prospetta sulla via San Cipirello; da quest'ultimo si accede al wc con vasca. Vi è poi un corridoio di disimpegno che collega la cucina con il corpo scala.

La consistenza complessiva dell'appartamento di primo piano è pari a circa 85,80 mq di superficie lorda, oltre alla superficie dei balconi. L'altezza interna varia tra 3,75 m e 4,25 m.

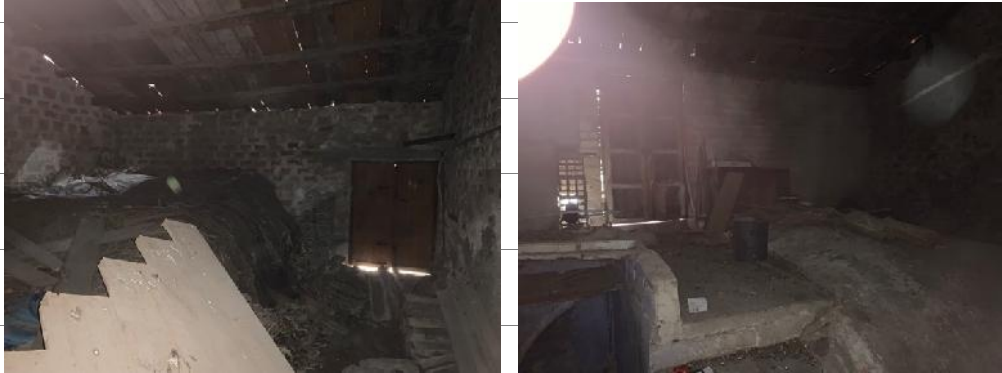
Tramite una scala accessibile dal vano principale si accede al solaio sottotetto, attualmente allo stato grezzo, dotato di proprio terrazzo. E' probabile che il tetto sia stato ricostruito unitamente a porzione delle pareti perimetrali, in seguito ai danni provocati dal terremoto nella valle del Belice del 1968, come anche

riportato nei titoli di proprietà.
