**TRIBUNALE DI PALERMO**  
**SEZIONE VI CIVILE – ESECUZIONI IMMOBILIARI**

CONSULENZA TECNICA D'UFFICIO  
NELL'AMBITO DELL'ESECUZIONE IMMOBILIARE  
N.826/1994 R.G.E.

**RELAZIONE DI STIMA**

**(Lotto 4)**

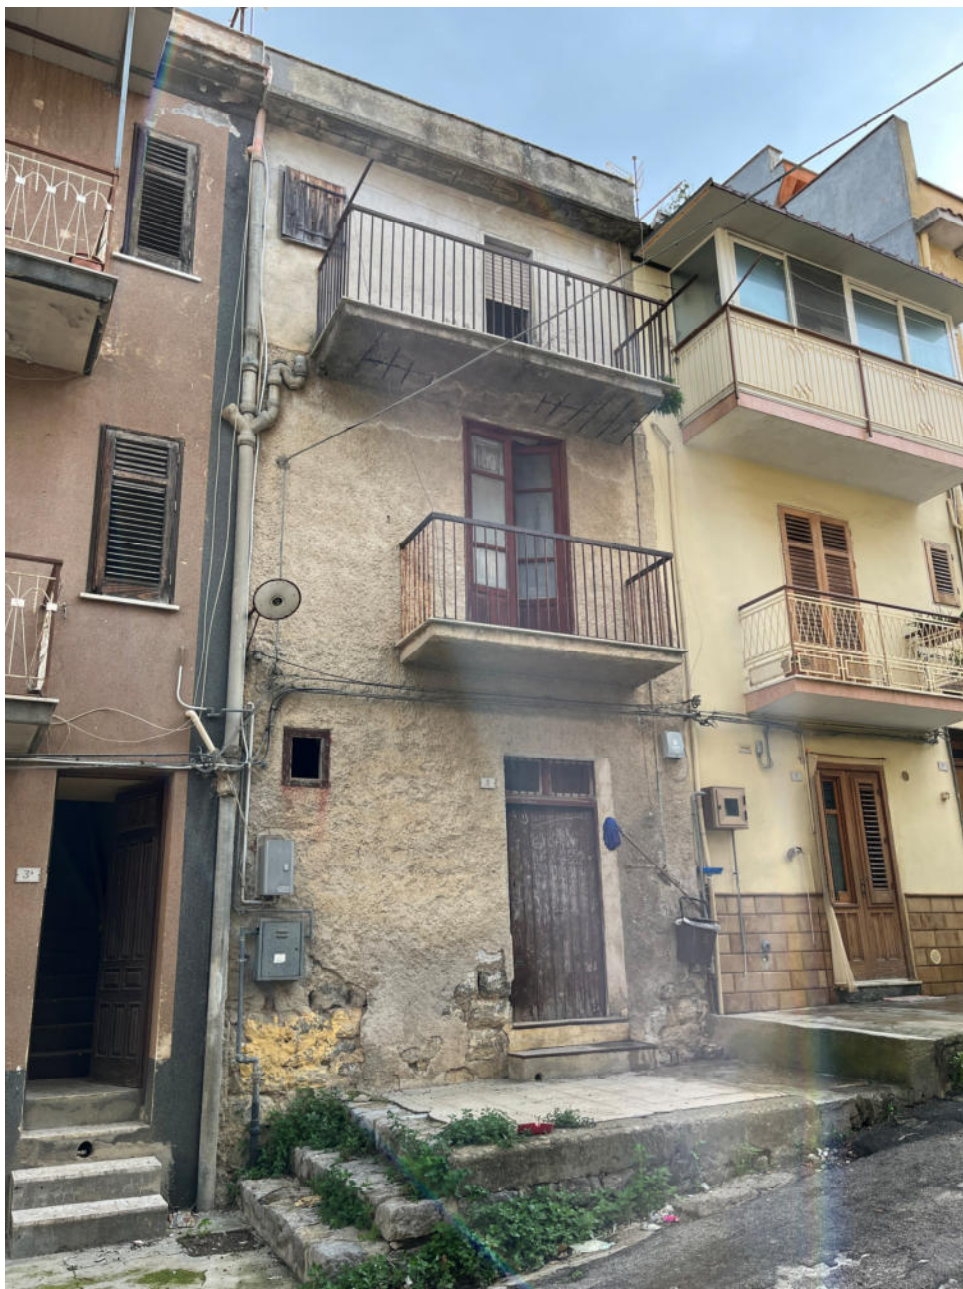
Foto 1 Prospetto principale su via Giardina 5

La parete di prospetto risulta allo stato grezzo, ovvero con il primo strato di rinzaffo.

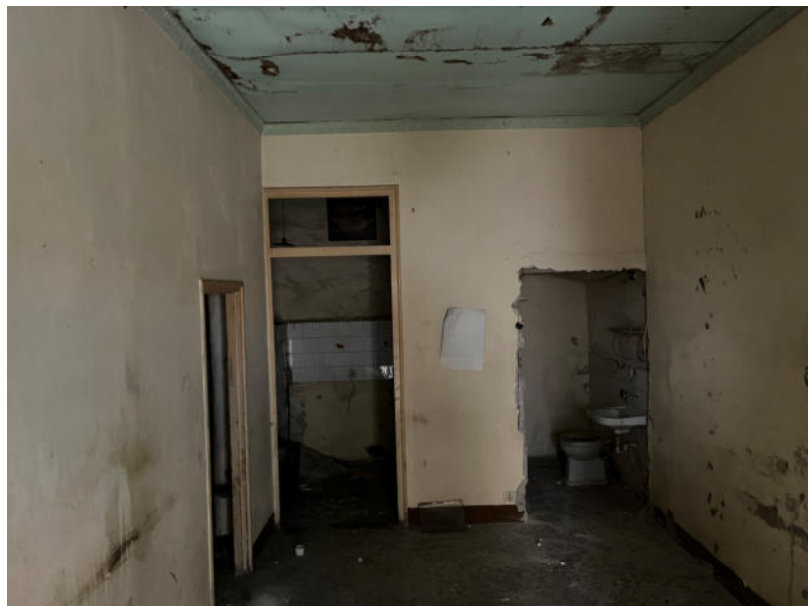
Foto 3 - piano terra - Camera

portoncino in legno che

immette in un ambiente di

forma quadrangolare

avente una superficie di

mq 15,37, ove al suo

interno è compreso un

piccolo angolo ripostiglio

ricavato nel vano sotto

scala che consente

quest'ultimo l'accesso ai

piani soprastanti, di cui si

dirà di seguito ( All.5).

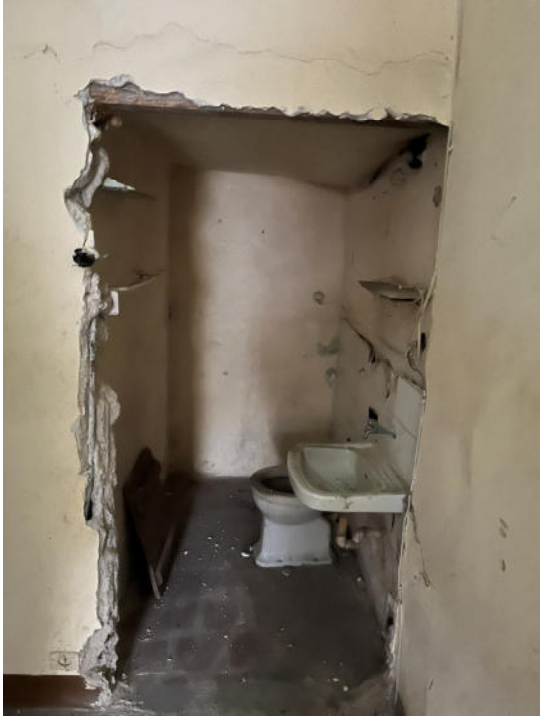
Foto 4 - piano terra - W.C

all'ingresso vi sono due piccoli ambineti, un w.c di mq 1,87 ed una cucina di mq 4,93, entrambi privi di areazione naturale.

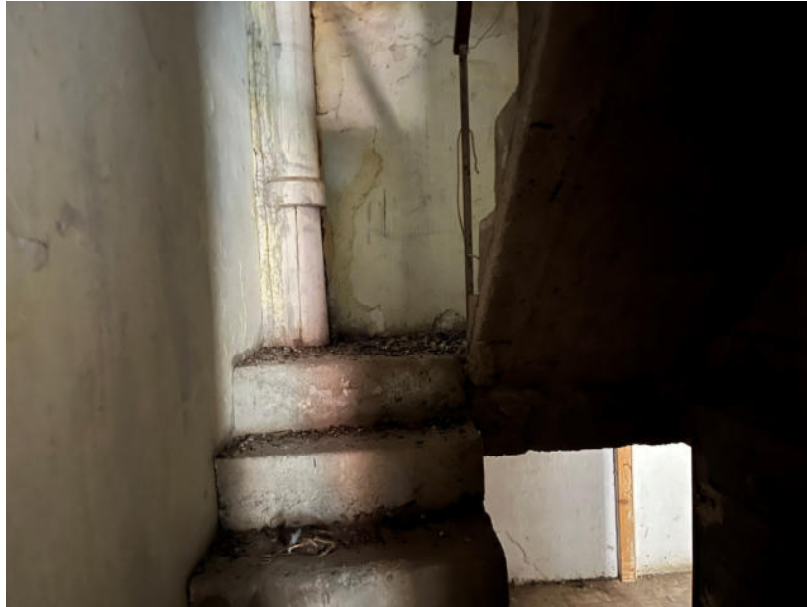
Foto 8 -2° piano - scala in c.c.a di accesso al 2° piano

In detto ultimo piano risulta realizzata una scala in c.c.a che consente l'accesso al piano soprastante composto, entrando a sinistra da una piccola camera di mq 7,11 priva di areazione naturale, ed a seguire altra camera di mq 14,47 dotata di porta

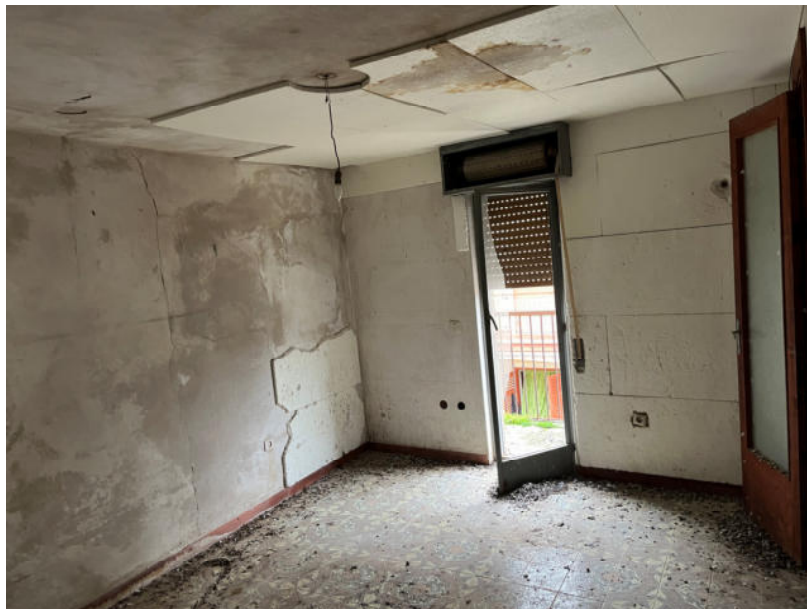
Foto 9 - 2° piano - Camera

finestra con affaccio su di un balcone di mq 3,12; infine all'interno della stessa camera vi è un locale w.c di mq 2,40.

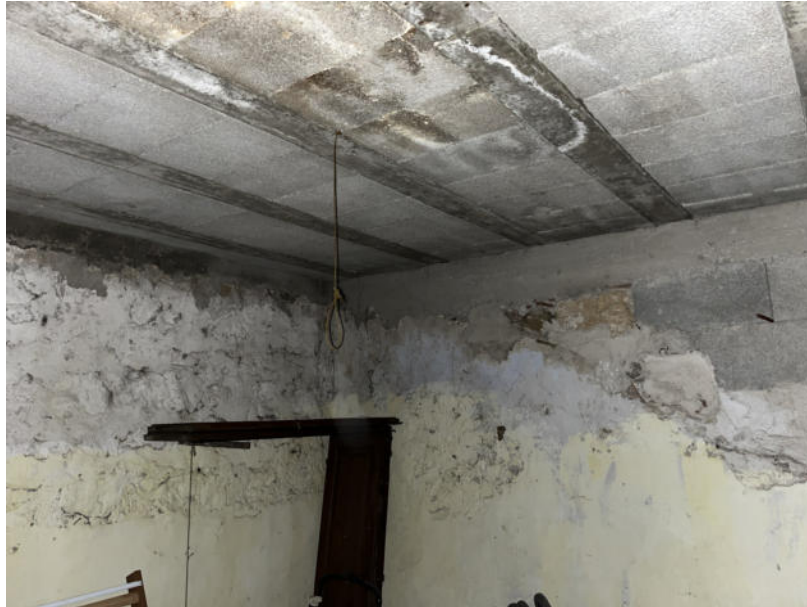
Foto 12 - 2° piano - camera priva di areazione naturale

Si precisa altresì che l'altezza del secondo piano non rispetta comunque i parametri dettati dal regolamento edilizio comunale, ovvero l'altezza attuale è di 2,29 m , anzicchè m 2,70 come prescritto dal regolamento, inoltre le carenti condizioni di sicurezza non consentono certamente il mantenimneto della superfetazione che dovrà essere demolita al fine di garantire anche l'incolumità di persone e cose.

Al fine di ripristinare lo stato dei luoghi sarà necesario inoltrare presso gli uffici della Soprintendenza dei BB.CC.AA un progetto di messa in pristino ai sensi
