RELAZIONE DI CONSULENZA TECNICA DI UFFICIO NELLA
ESECUZIONE IMMOBILIARE PROMOSSA DA I.N.P.S.
CONTRO "A" (R.G.ES. 278/2022)

IL C.T.U.
Ing. Simone Caputo

aprile 2024

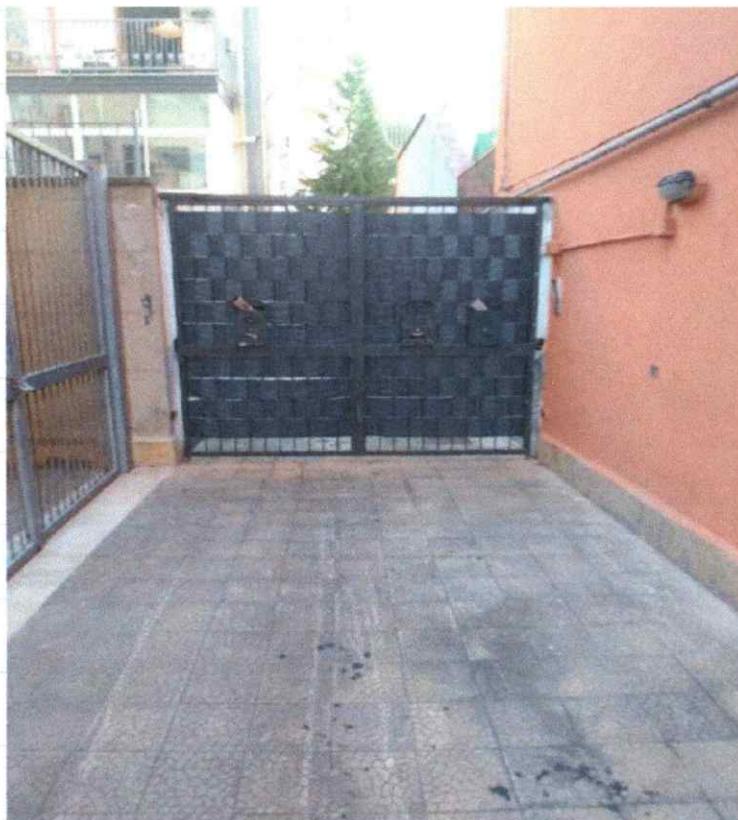
una struttura quadrangolare in cemento armato ed è costituito da 3 elevazioni fuori terra (un piano rialzato, un primo ed un secondo piano). Possiede prospetti intonacati e tinteggiati con intonaco per esterno del tipo Livigni. Lo stato di conservazione e manutenzione dell'intero fabbricato risulta pessimo: pilastri, cornicione, muretti e muro di confine si trovano in una condizione di degrado e necessitano di urgenti interventi di manutenzione. Gli infissi esterni risultano in legno e i balconi con parapetto in ferro (v. All. n. 9, foto 2 e 3).

Il fabbricato è circondato su tutti e 4 i lati dal cortile di pertinenza, rappresentato da una zona parcheggio nella zona sud e da un giardinetto nella zona nord. L'accesso a tale fabbricato avviene da un cancello elettrico in ferro in corrispondenza del civico 81/A della via San Lorenzo (v. All. n. 9, foto 4, 5, 6, 7, 8, 9, 10, 11 e 12).

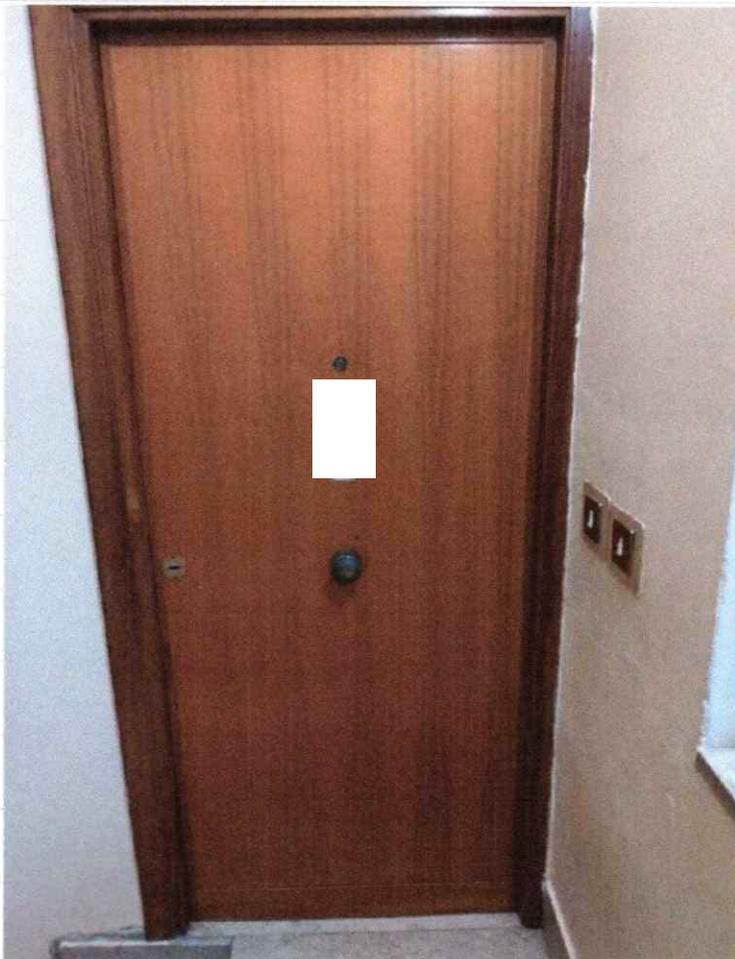
Da tale cancello si accede, come detto, ad un cortile di pertinenza che circonda il fabbricato; costeggiando il fabbricato, salendo una rampa di scale e girando a sinistra, si giunge al retrospetto dove è presente la rampa di scale interna (con ringhiera in ferro e pavimentata in marmo) e il portone in legno che consentono l'accesso ai piani primo e secondo del fabbricato (v. All. n. 9, foto 13, 14 e 15). Nel ballatoio del primo piano, sulla sinistra, è presente la porta blindata in legno per l'accesso all'immobile (v. All. n. 9, foto 16).

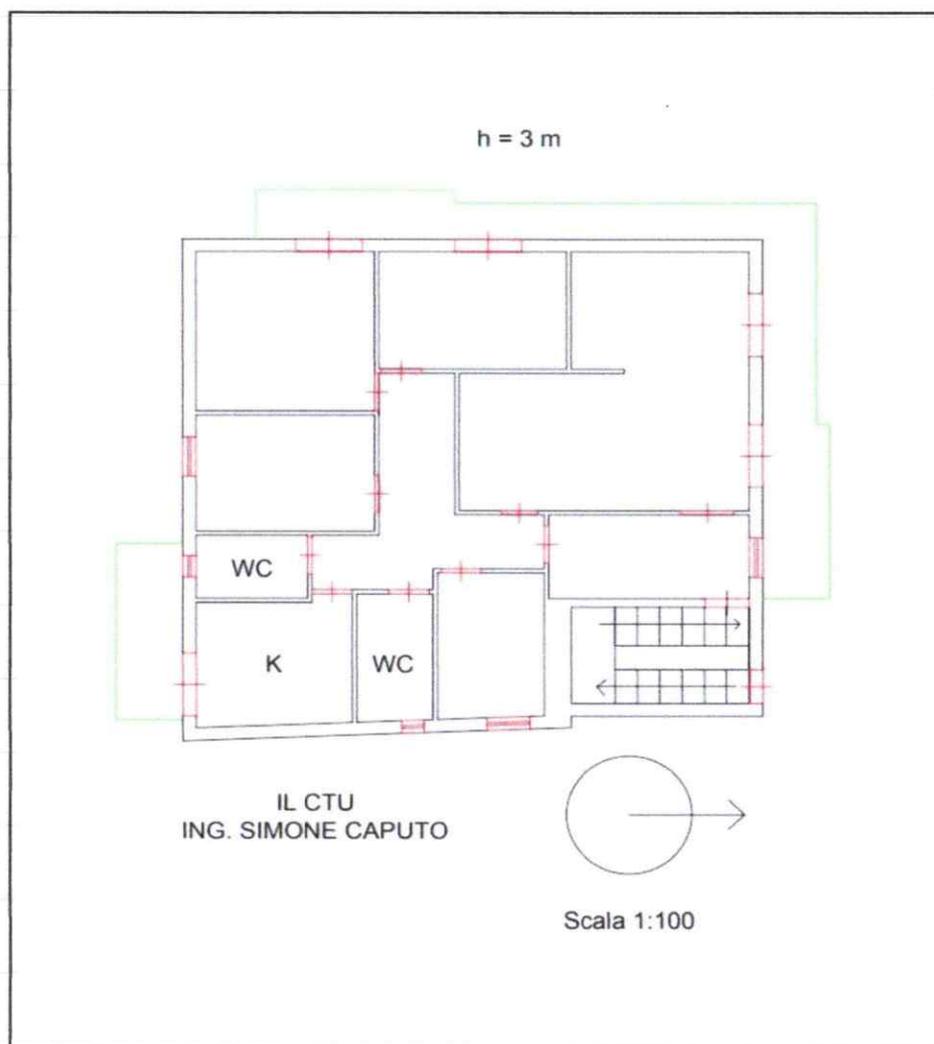
All'atto del sopralluogo lo scrivente ha trovato una distribuzione dei vari vani quasi del tutto coincidente rispetto a quella riportata nell'ultima planimetria catastale, con delle piccole incongruenze che lo scrivente riporta

di seguito. L'accesso all'immobile avviene da una porta posizionata all'estremità destra dell'ingresso e non all'estremità sinistra come riportato in planimetria; lo stesso discorso vale per la porta di ingresso al salone. All'interno del salone è presente un tramezzo (non presente nella planimetria catastale) che divide il salone in due vani. In ultimo, era stata aumentata la volumetria della stanza ad uso studio (in planimetria denominata "camerino") a svantaggio del corridoio (v. All. n. 10). Lo scrivente ha comunque **redatto una nuova planimetria dello stato dei luoghi che riporta di seguito** (v. All. n. 11).

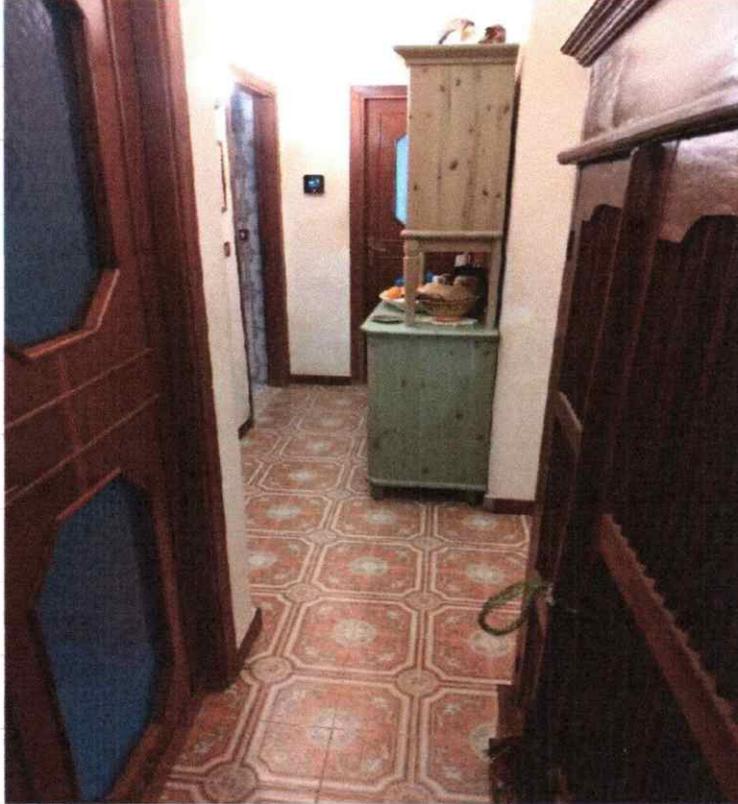
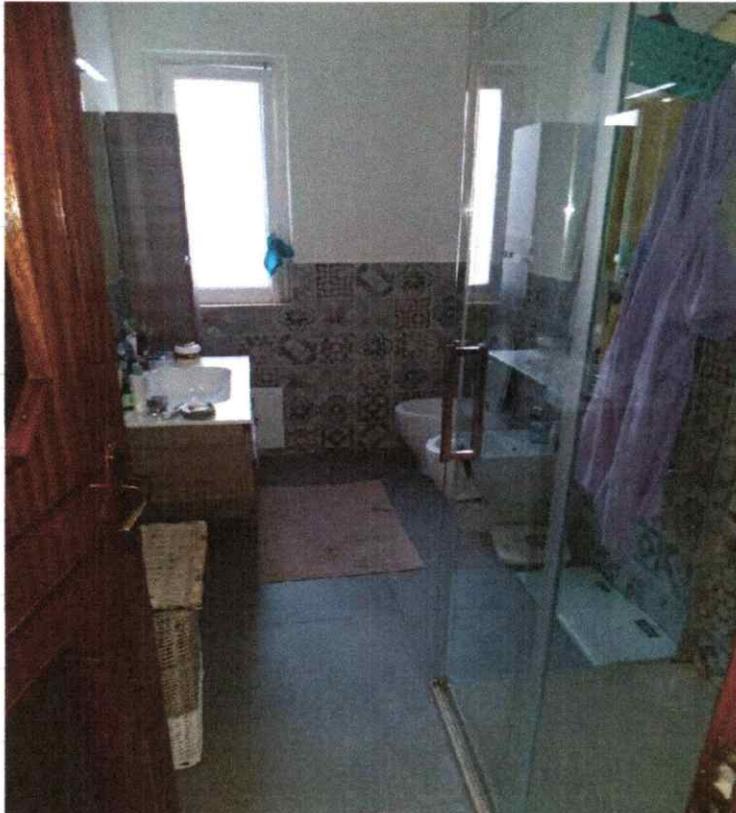
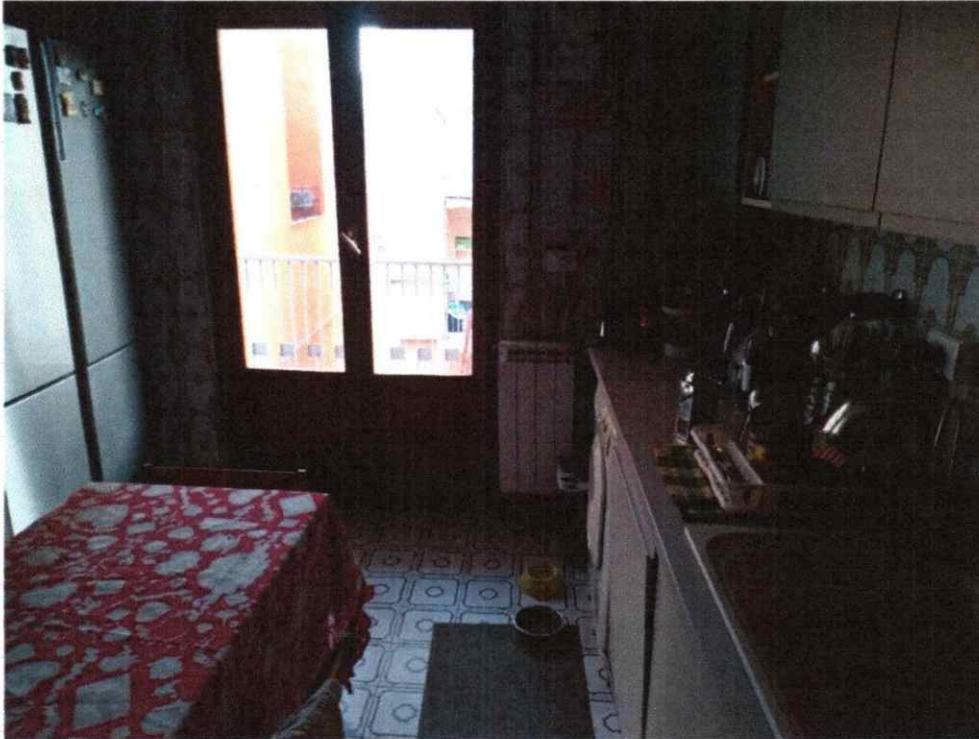
Tale corridoio presenta una conformazione ad L dal quale, tramite porte in legno e in vetro, si accede alla varie stanze. In particolare, nella prima parte del corridoio sono presenti 4 porte che consentono l'accesso, rispettivamente, ad una stanza ad uso studio, ad un wc con doccia, ad una cucina con balcone e ad un secondo wc (v. All. n. 9, foto 19, 20, 21, 22, 23 e 24).

Pavimenti: tutte le pavimentazioni interne presentano pavimentazione in piastrelle di ceramica (v. All. n. 9, foto 17, 18, 19, 20, 21, 24, 25, 26 e 27).

Rivestimenti interni: le pareti di tutti gli ambienti risultano intonacate, tinteggiate con idropittura e versanti in un buono stato di manutenzione e conservazione (v. All. n. 9, foto 17, 18, 19, 20, 25, 26, 27 e 28), ad eccezione della cucina e del wc che presentano rivestimento con mattonelle in ceramica per tutta l'altezza della parete e ad eccezione del wc con doccia che presenta la stessa tipologia di rivestimento fino a circa 1,20 m di altezza (v. All. n. 9, foto 20, 21, 22 e 24).

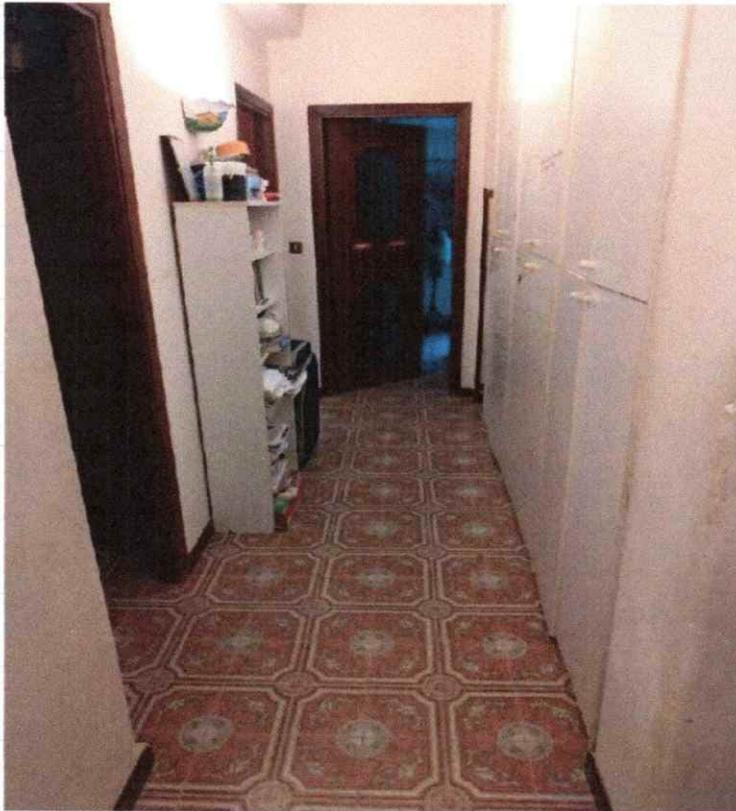
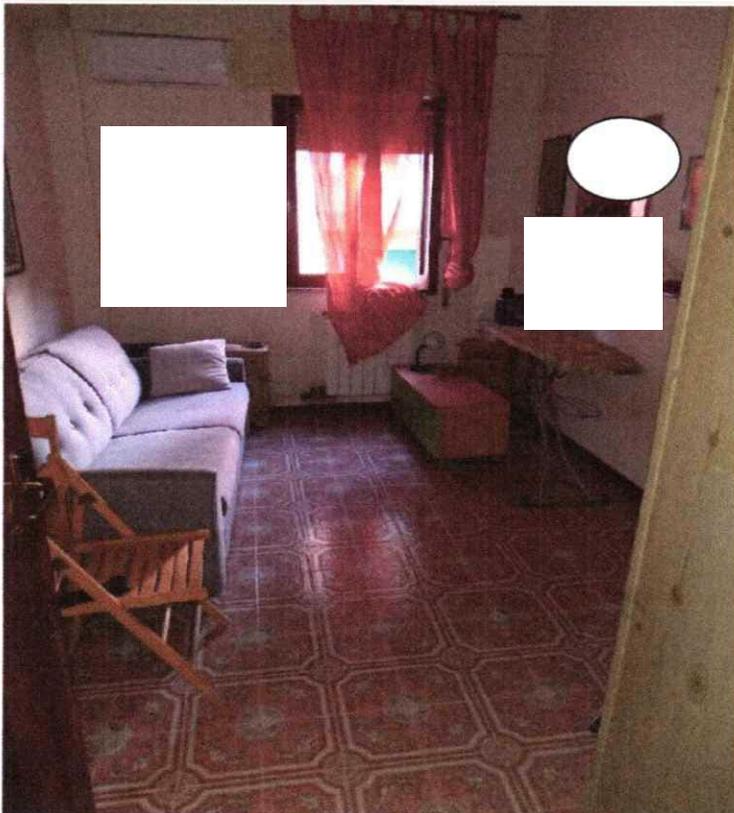
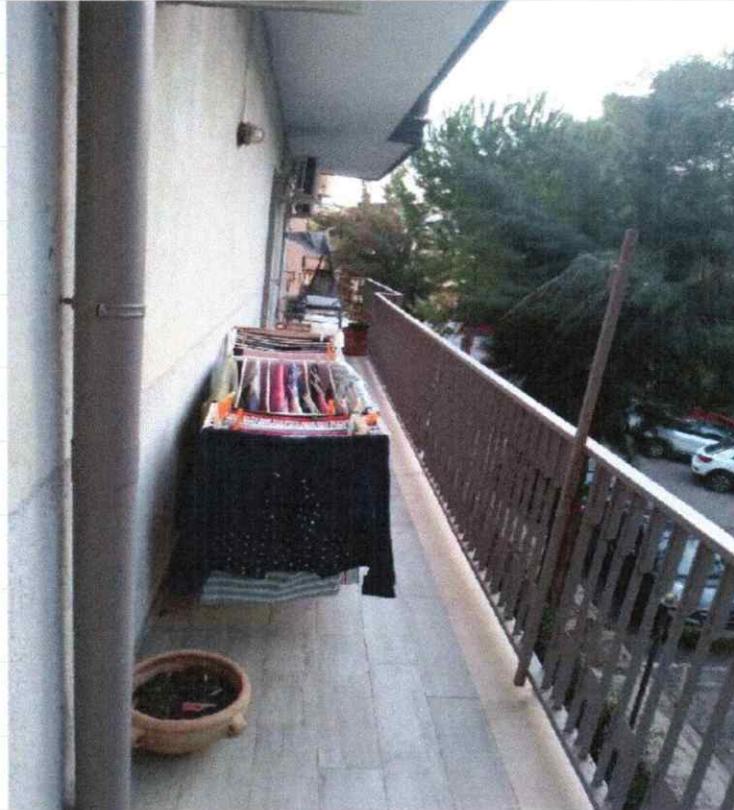
Nella seconda parte del corridoio sono presenti 3 porte che consentono l'accesso alla zona notte rappresentata, rispettivamente da sinistra verso destra, da una stanza da letto, da una stanza da letto matrimoniale e da un'altra stanza da letto (quest'ultima in planimetria catastale indicata come "soggiorno"). Un secondo balcone circonda il lato nord e il lato ovest del fabbricato (v. All. n. 9, foto 25, 26, 27, 28, 29 e 30).

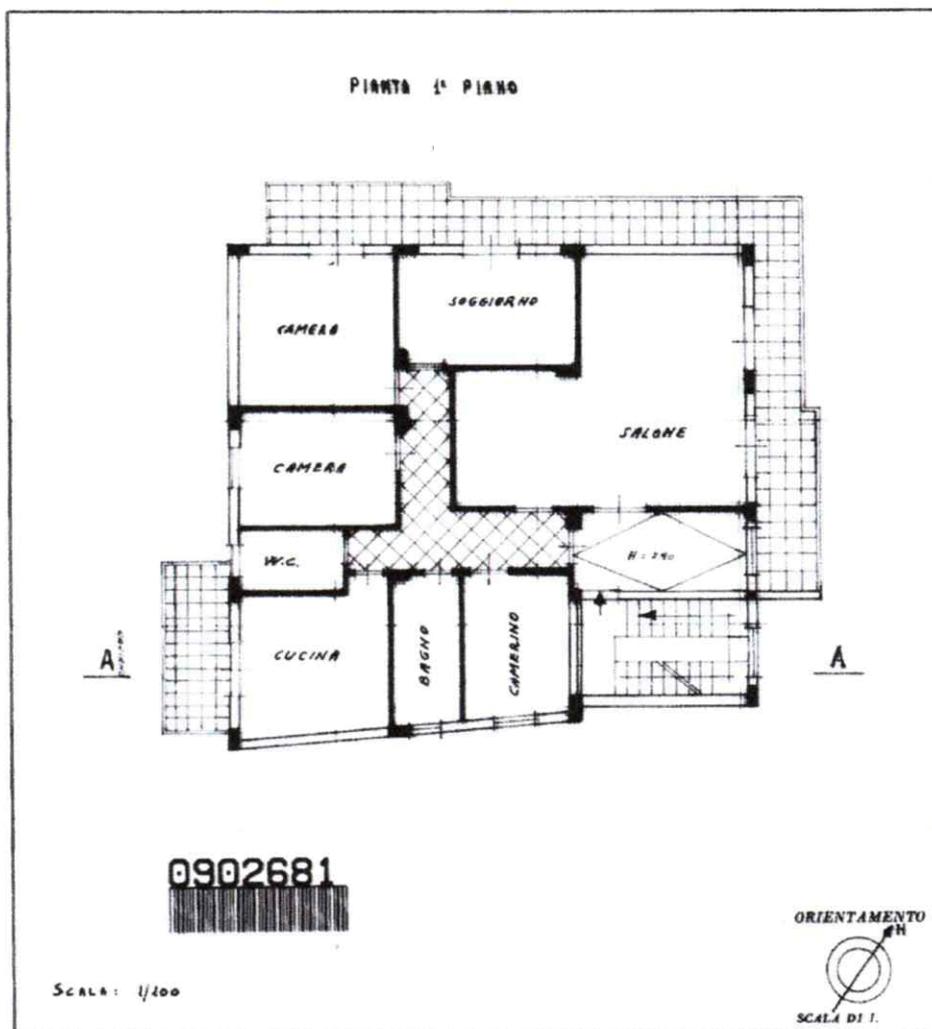
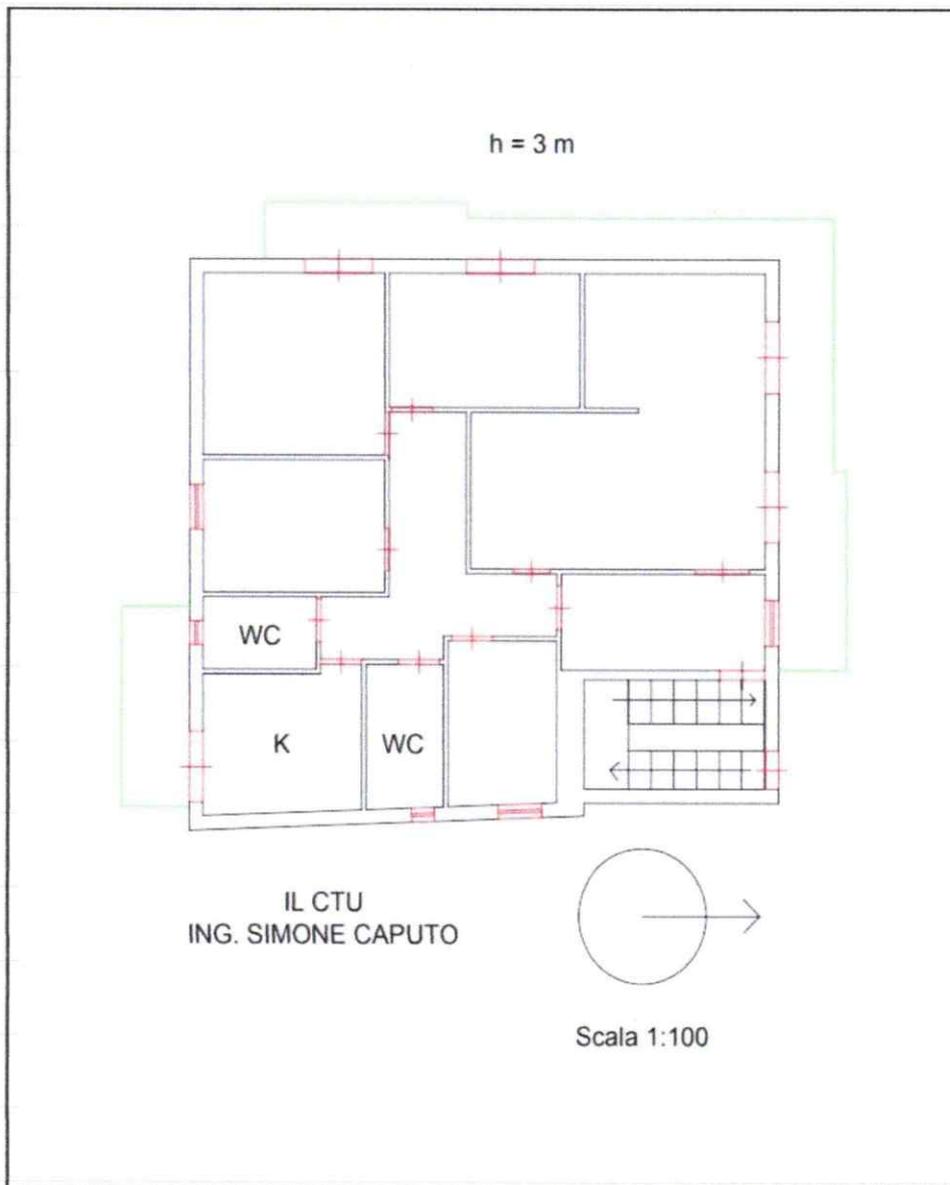
Effettuando **un raffronto fra la situazione attuale dei luoghi e quella riportata nella planimetria catastale**, lo scrivente ha trovato una distribuzione dei vari vani quasi del tutto coincidente rispetto a quella riportata nell'ultima planimetria catastale. Si riscontrano solo le seguenti differenze: l'accesso all'immobile avviene da una porta posizionata all'estremità destra dell'ingresso e non all'estremità sinistra come riportato in planimetria; lo stesso discorso vale per la porta di ingresso al salone. All'interno del salone è presente un tramezzo (non presente nella planimetria

catastale) che divide il salone in due vani. In ultimo, era stata aumentata la volumetria della stanza ad uso studio (in planimetria denominata "camerino") a svantaggio del corridoio. La stanza che in planimetria era denominata "soggiorno" nella realtà corrispondeva ad un'altra stanza da letto (v. All. n. 10).

Raffrontando le due planimetrie (quella catastale e quella prodotta dal sottoscritto in merito alla situazione attuale dei luoghi) è possibile verificare quanto finora esposto (v. All. n. 10 et n. 11).

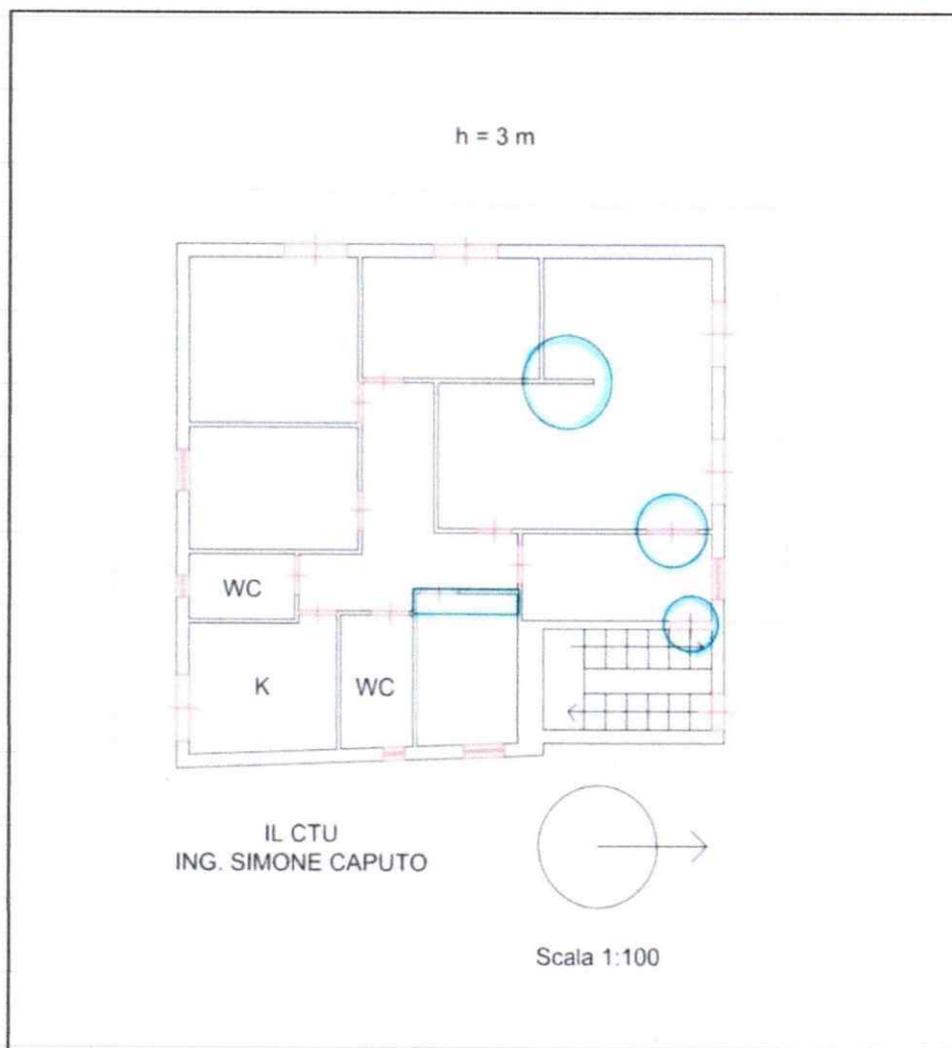
Per tali motivi, come richiesto, lo scrivente CTU ha **redatto una nuova planimetria dello stato dei luoghi con indicazione grafica delle difformità riscontrate** e la riporta qua di seguito (v. All. n. 13).

In tale planimetria è semplice constatare le difformità descritte precedentemente (porte di accesso all'immobile e di accesso al salone nella realtà a destra anziché a sinistra, tramezzo presente nel salone, aumento di

volumetria della stanza denominata “camerino” ma che in realtà è una stanza ad uso studio e stanza da letto indicata come “soggiorno” nella planimetria catastale), identificate con cerchi e rettangoli in azzurro.

Per tutte le difformità riportate, il sottoscritto CTU riferisce che tali modifiche planimetriche, essendo delle opere interne, costituiscono un abuso sanabile, infatti le stesse rientrano nelle opere che possono essere eseguite ai

sensi dell'art. 9 L.R. 37/85 (opere interne).

Infatti ancor oggi è possibile sanare l'intervento come "opere interne già eseguite", cioè prive della preventiva comunicazione al Comune. Ciò comporta una sanzione di € 1.000,00 oltre le spese per onorari tecnico-professionali che possono essere stimate in € 700,00 onnicomprensive di IVA e Cassa.

Inoltre occorre aggiornare la planimetria catastale; per tale aggiornamento occorre considerare una cifra di € 100,00 per spese catastali oltre le spese per onorari tecnico-professionali che possono essere stimate ancora in € 700,00 onnicomprensive di IVA e Cassa.

Pertanto, complessivamente, per regolarizzare l'immobile in riferimento a tali abusi descritti, occorrerà una spesa di € 2.500,00.
