TRIBUNALE CIVILE DI PALERMO

**RAPPORTO DI VALUTAZIONE**

PROCEDURA ESECUTIVA IMM. R.G. 340/2021

Ubicazione Capaci (PA), Via Rapallo SNC

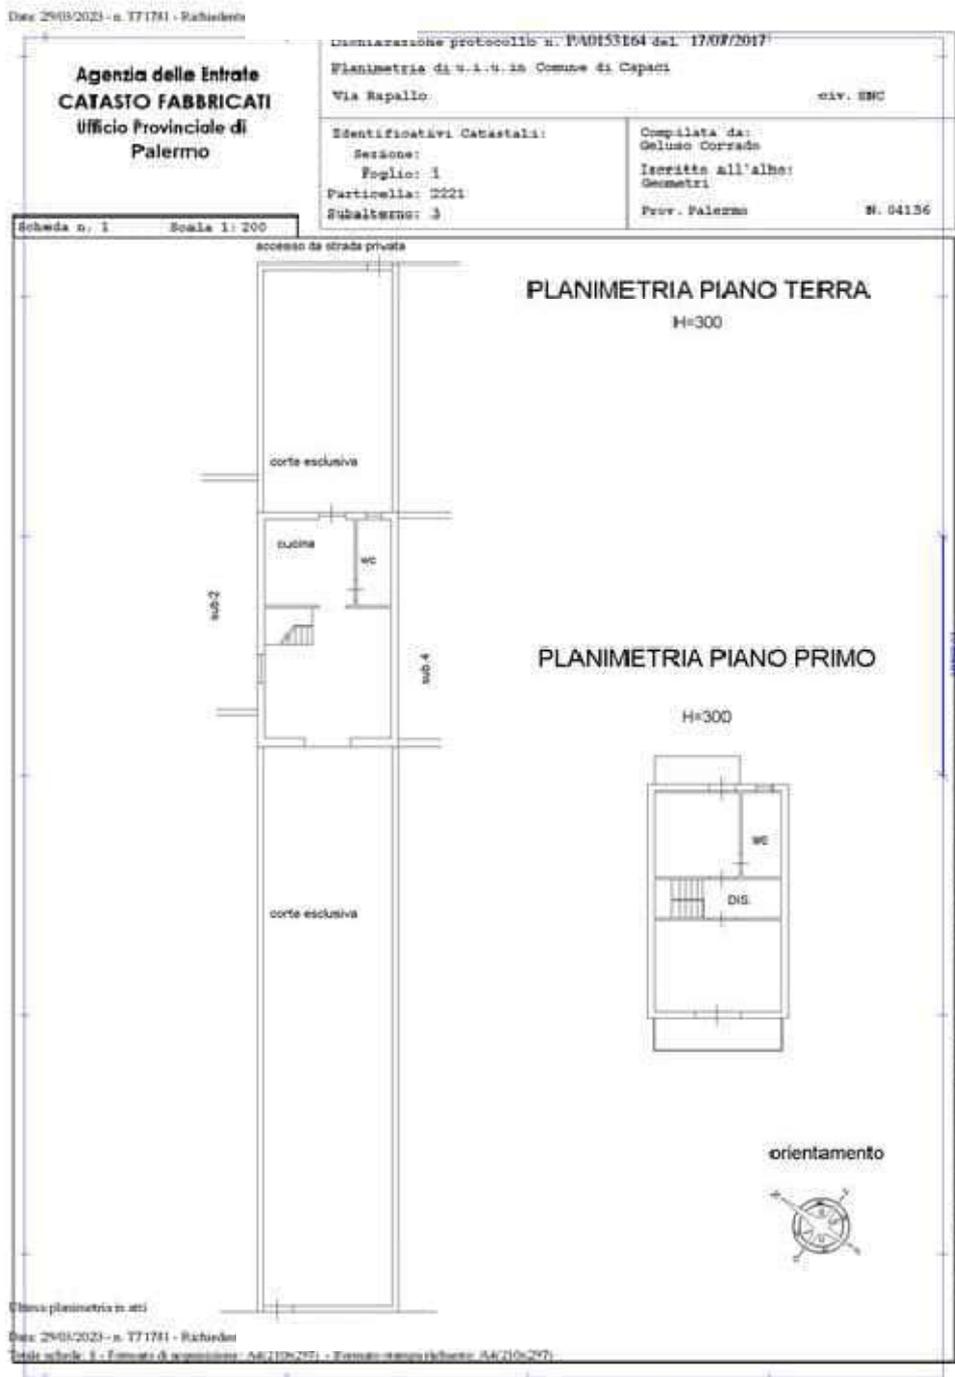
Planimetrie catastale piano terra e piano primo

Di seguito viene riportata la **planimetria catastale** del piano terra e del piano primo, villino A/7 – abitazione di tipo civile, NON CON-

FORME allo stato di fatto. Dall'ispezione effettuata in occasione del primo accesso al bene, infatti, è stato possibile appurare che:

- Nel piano primo, l'ingresso al WC, contrariamente a quanto indicato nella planimetria catastale, avviene mediante porta attigua al disimpegno e non alla camera da letto.
- La corte esclusiva settentrionale (vista mare) non risulta fisicamente delimitata sui luoghi, come invece messo in risalto sulla planimetria catastale.
- Risulta presente, inoltre, l'accesso pedonale esclusivo su via Rapallo SNC.

- Nel piano primo, l'ingresso al WC, contrariamente a quanto indicato nella planimetria catastale, avviene mediante porta attigua al disimpegno e non alla camera da letto.
- La corte esclusiva settentrionale (vista mare) non risulta fisicamente delimitata sui luoghi, come invece messo in risalto sulla planimetria catastale.
- Risulta presente, inoltre, l'accesso pedonale esclusivo su via Rapallo SNC.

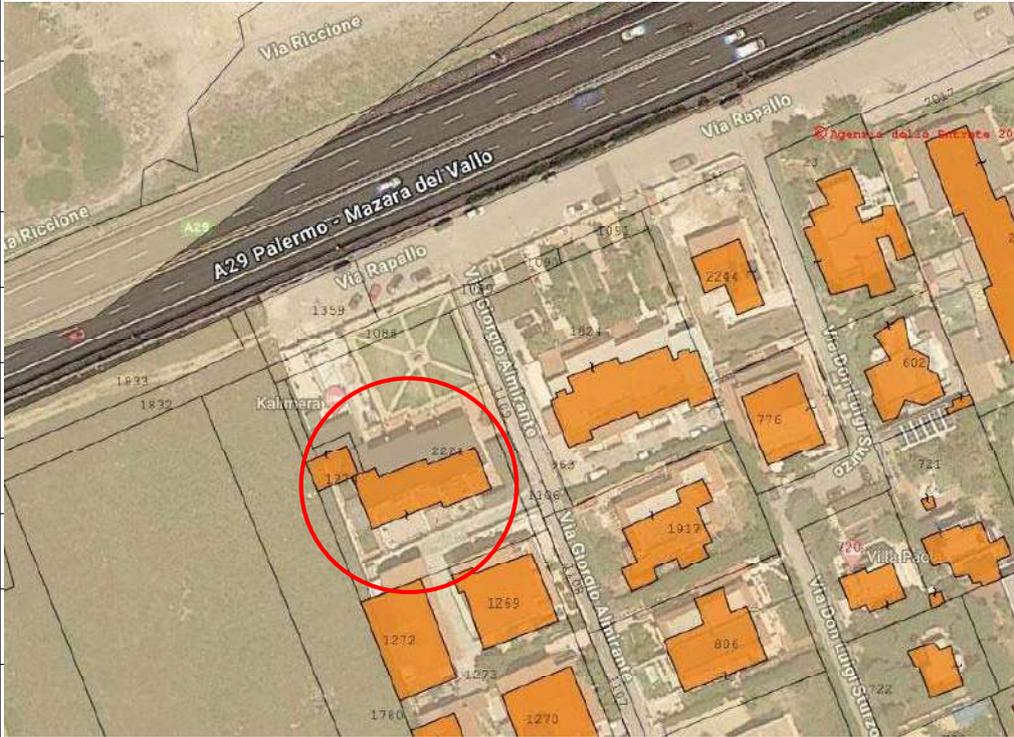
Foto satellitare tratta da Google Earth con sovrapposizione estratto di  
mappa catastale

Dalla sovrapposizione tra la mappa catastale che individua le sagome degli edifici e le ortofoto dell'edificio, dove è ubicato il bene deogetto di pignoramento, si riscontra la corrispondenza tra lo stato dei luoghi e quanto rappresentato nella documentazione catastale.

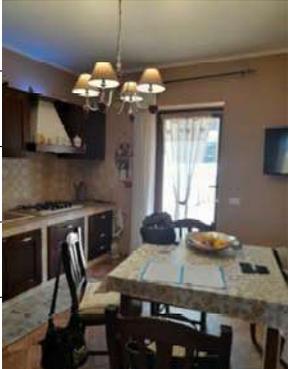
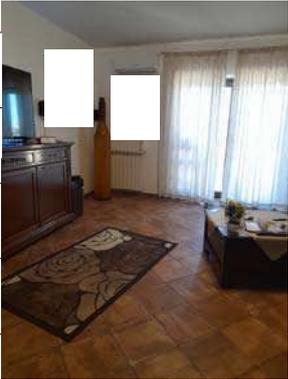
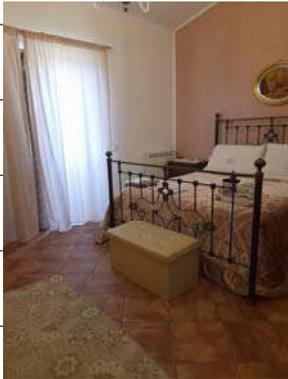
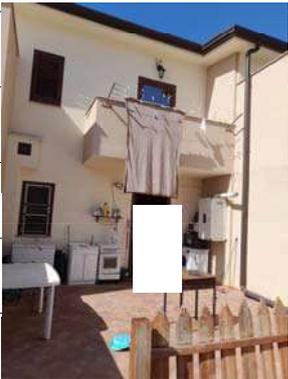
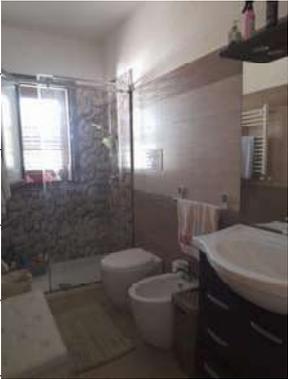
SCHEDA DEL SUBJECT

BREVE DESCRIZIONE (S)	RILIEVO FOTOGRAFICO
<p>Abitazione in villa ad uso residenziale costituita da piano terra e piano primo, di un edificio composto da 2 elevazione fuori terra – cat. A/7.</p> <p>L'unità immobiliare è ubicata in via</p>

<p>Rapallo SNC, ha una superficie commerciale totale di mq <b>118,23</b>.</p>

<p>Il villino è così composto: al piano terra cucina, WC, soggiorno, corte esclusiva a nord e corte esclusiva a sud. Al piano primo, camera da letto padronale, camera da letto, WC, disimpegno, balcone a nord e balcone a sud.</p>

<p>Il bene si presenta in discreto stato e rifinito in ogni sua parte. Inserito in un'area residenziale a basso traffico, in presenza di altre ville quali case a schiera, case singole, ecc. e sufficienti aree adibite a parcheggio. I servizi della zona sono discreti, sono disponibili attività commerciali e terziarie nelle vicinanze.</p>
