# TRIBUNALE DI PALERMO

## RELAZIONE DI CONSULENZA TECNICA DI STIMA LOTTO 1

APPARTAMENTO SITO IN PALERMO, VIA FERDINANDO DI GIORGI N. 3, IDENTIFICATO NEL FG 49  
DEL N.C.E.U. DI PALERMO P.LLA 1696 SUB 20

LOTTO 1 - APPARTAMENTO SITO IN PALERMO, VI VIA FERDINANDO DI GIORGI N. 3,

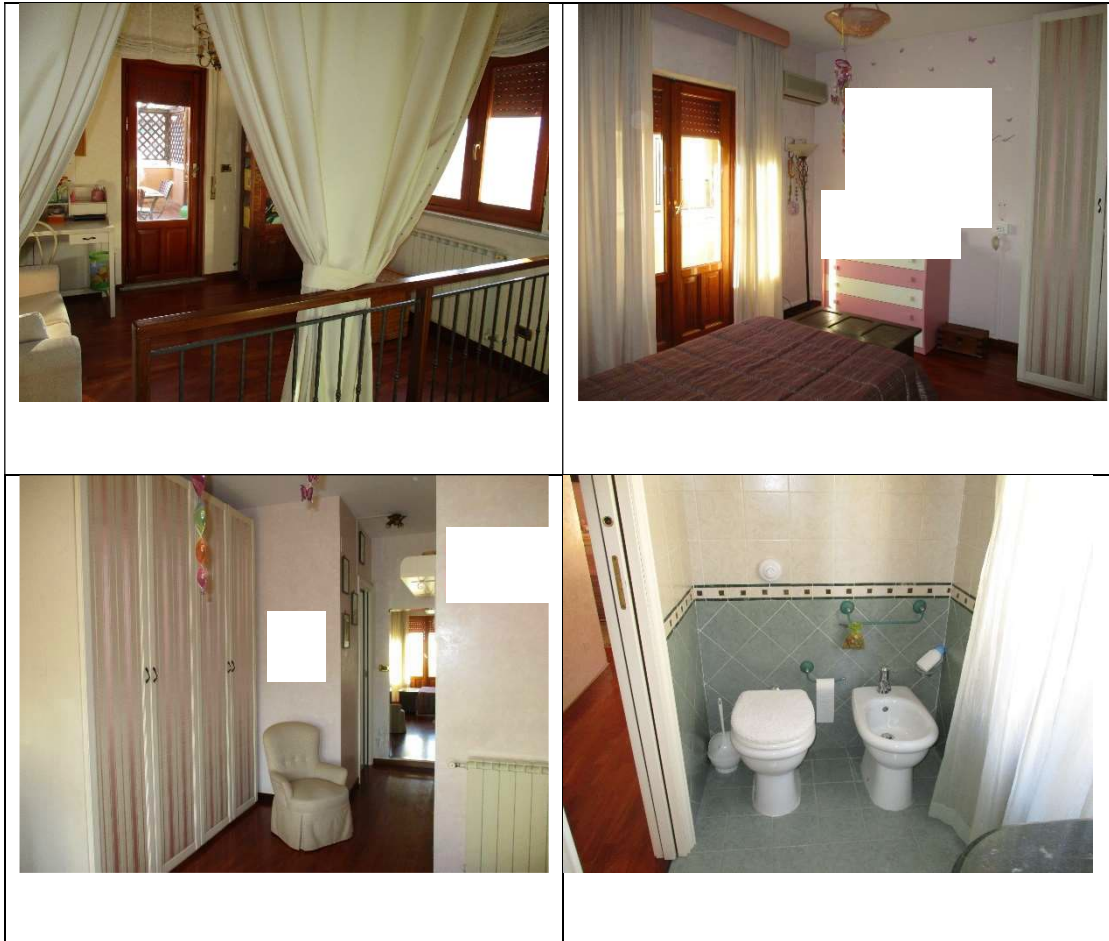
Dal soggiorno è altresì possibile accedere, attraverso una porta-finestra, ad una porzione di terrazza di ultimo livello coperta con una struttura in legno e schermata perimetralmente da un graticcio in legno.

La porta-finestra non è rappresentata nei grafici progettuali, non è indicata nella planimetria catastale e la conseguente annessione di parte della terrazza di settimo piano non è supportata da alcun documento tecnico o atto.

Nella stima del valore di mercato ho tenuto conto dell'onere della rimozione dell'infisso che collega alla terrazza, della rimozione della copertura in legno e del ripristino del muro perimetrale.
