**TRIBUNALE DI PALERMO**  
**SEZIONE VI - ESECUZIONI IMMOBILIARI**  
**Procedura Esecutiva R.G.Es. 150/2022**

**PERIZIA DI STIMA IMMOBILIARE**

**LOTTO UNICO**

**Appartamento nel Comune di Palermo, via CL 31 n. 5 - Piano Primo**

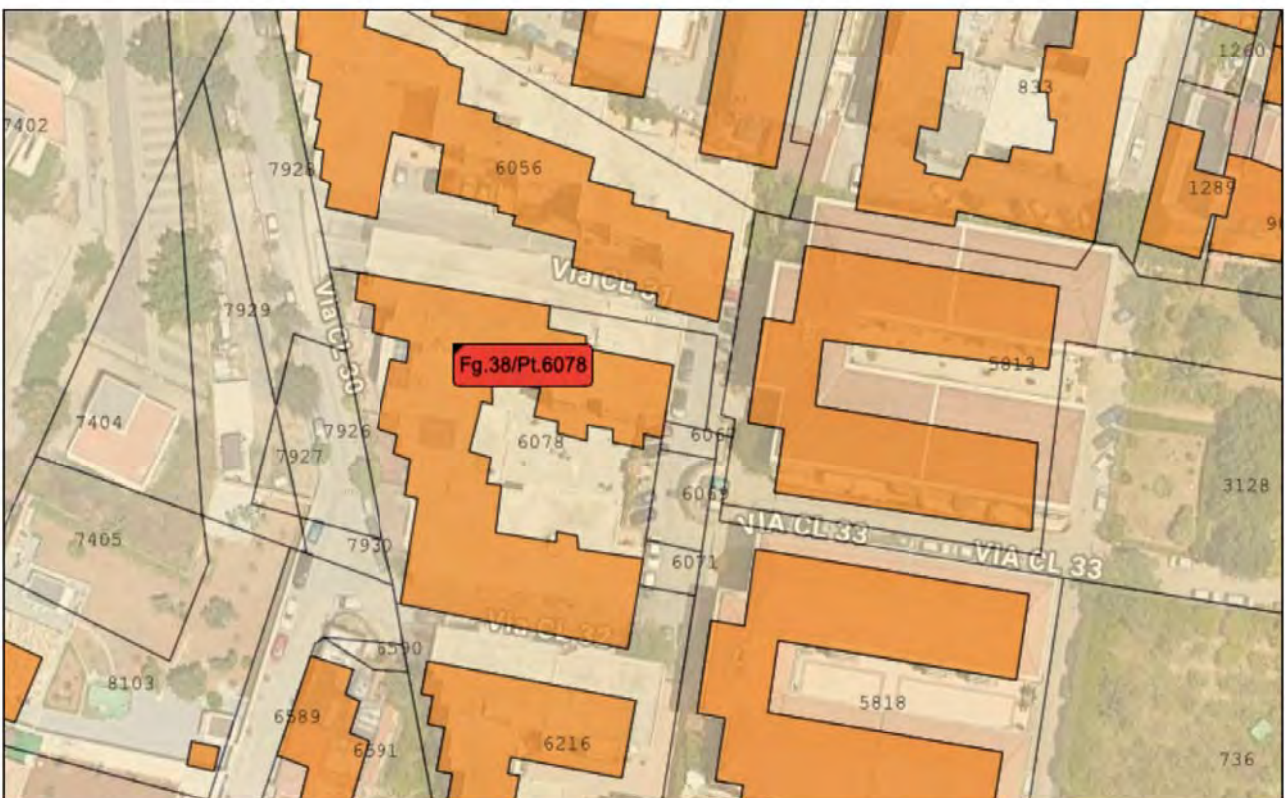
Sovrapposizione ortofoto attuale e mappa catastale tratto da Stimatrix Formaps

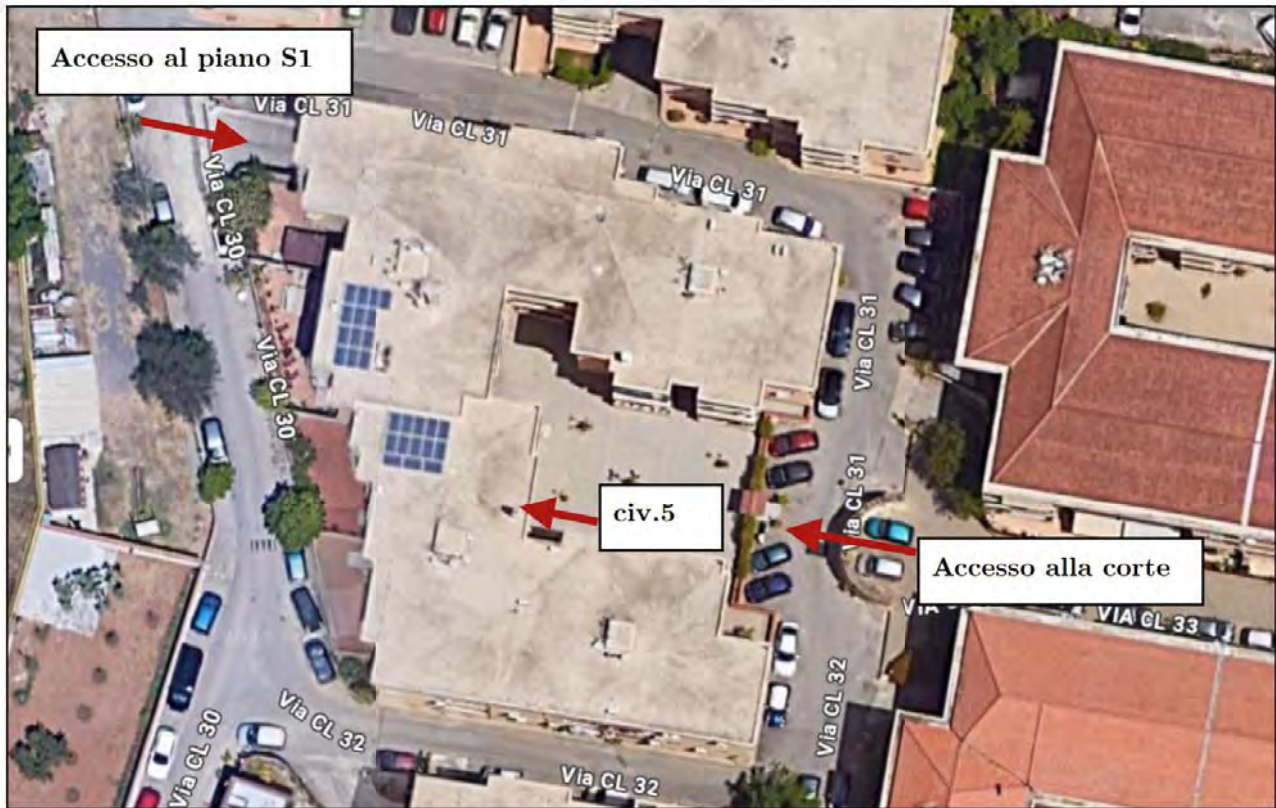
Il fabbricato

Le pareti di facciata sono definite con intonaco tipo Li Vigni e, per quanto possibile verificare con un esame visivo, il loro stato di conservazione può definirsi discreto, con alcune localizzate manifestazioni di degrado compatibili con la vetustà dell'edificio, quali dilavamenti, scrostamenti di intonaco su alcuni balconi e sul cornicione.

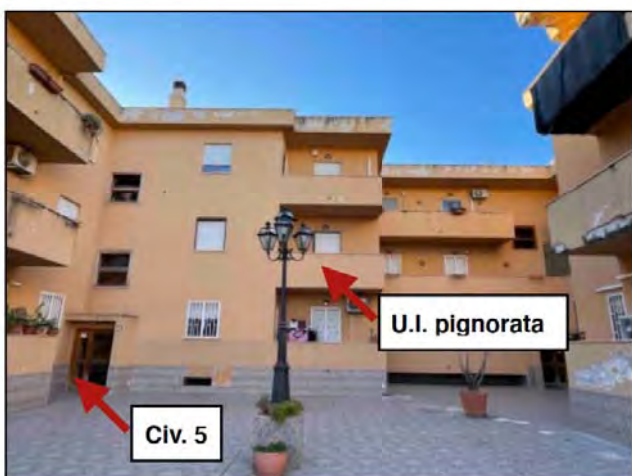
Prospetto sulla corte comune - Civ.5

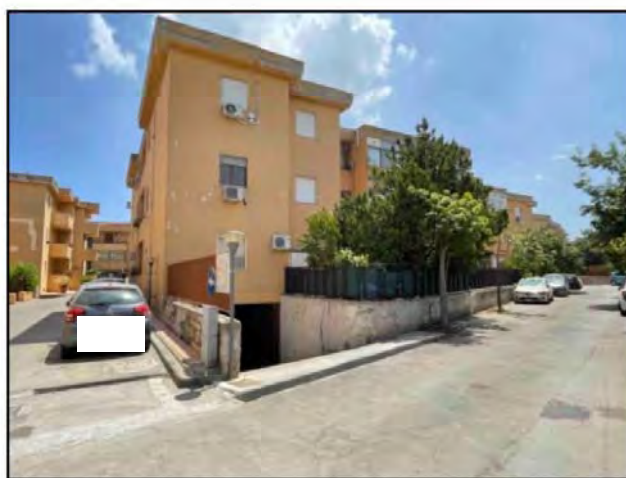
Rampa di accesso allo scantinato su via CL 30

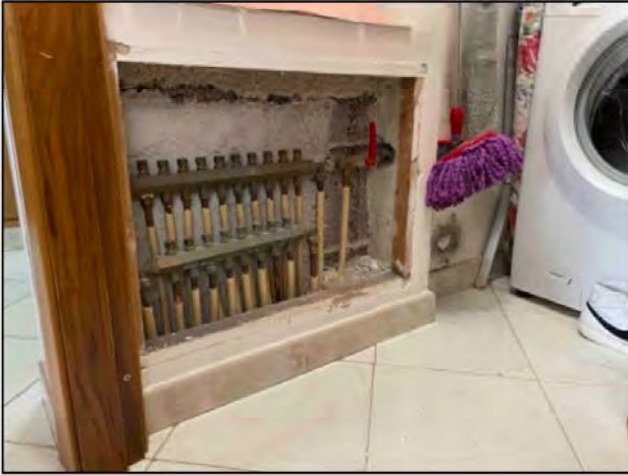
Collettori impianto idrico

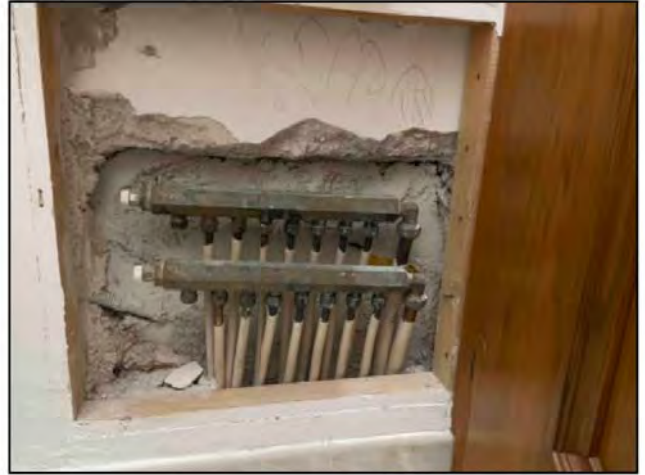
Collettori impianto di riscaldamento

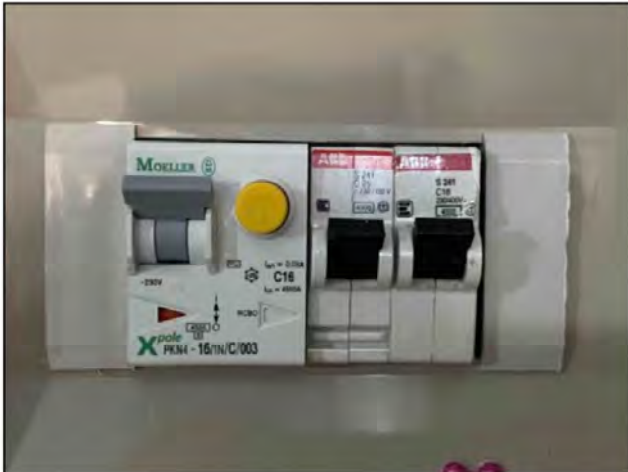
Quadro elettrico

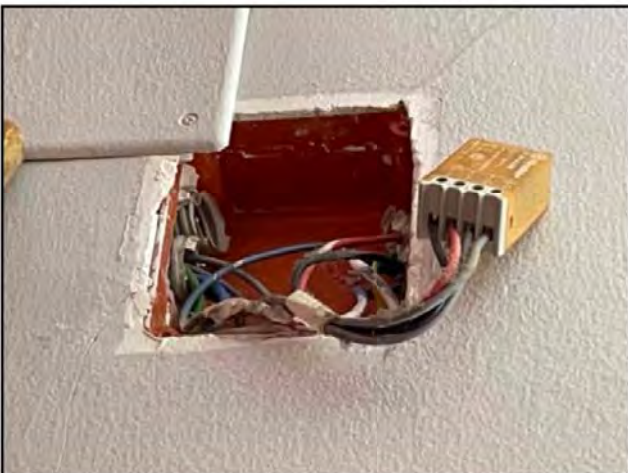
Interno di una cassetta di derivazione

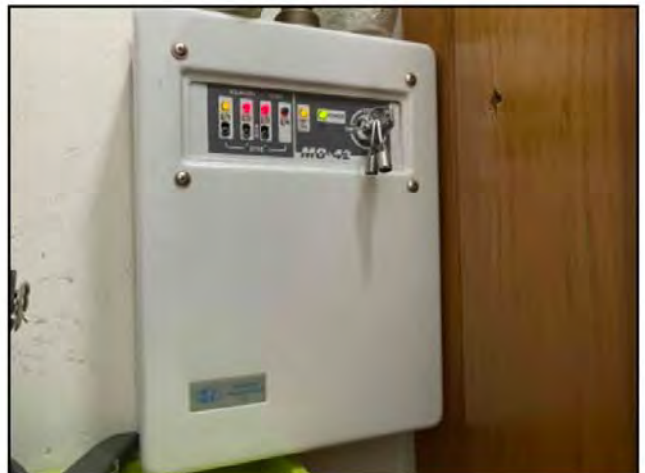
Centralina impianto di allarme

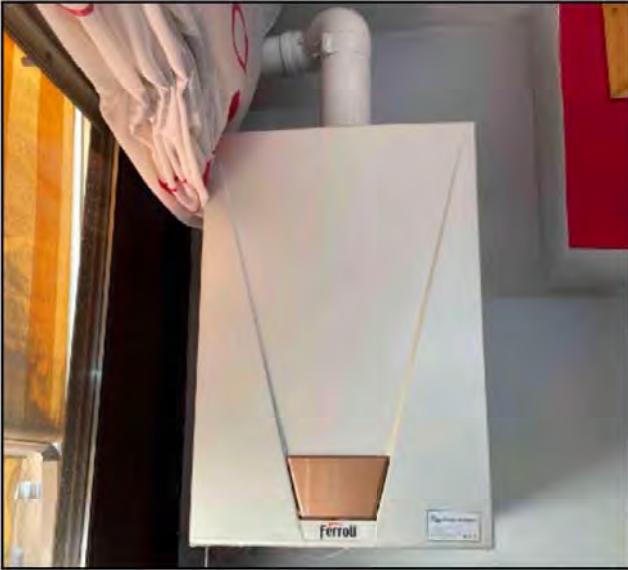
Caldaia

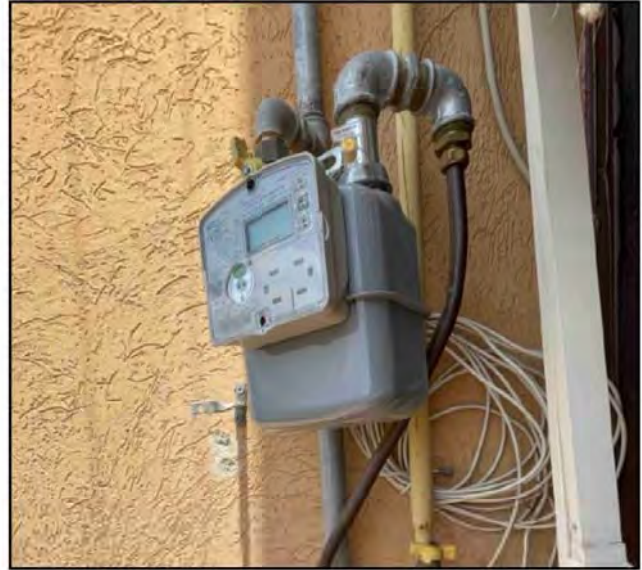
Contatore del gas
