PERIZIA

Relazione di Consulenza Tecnica d'Ufficio

Tribunale di Palermo

Procedura Esecutiva n. 8/2023 R.G. Es.

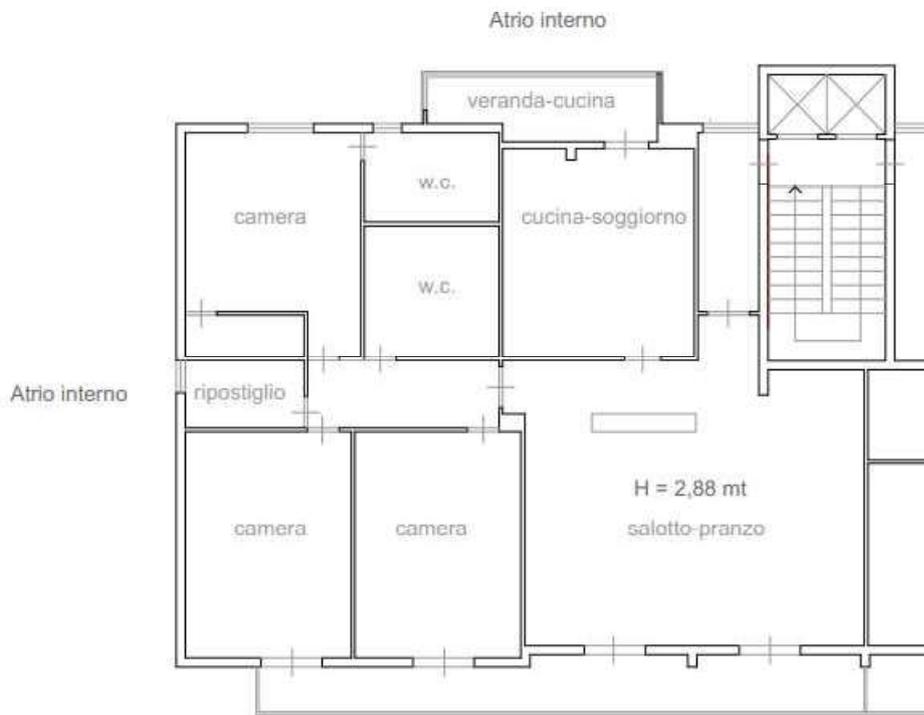
Planimetria - Piano 7°

Rilievo del 15 dicembre 2023

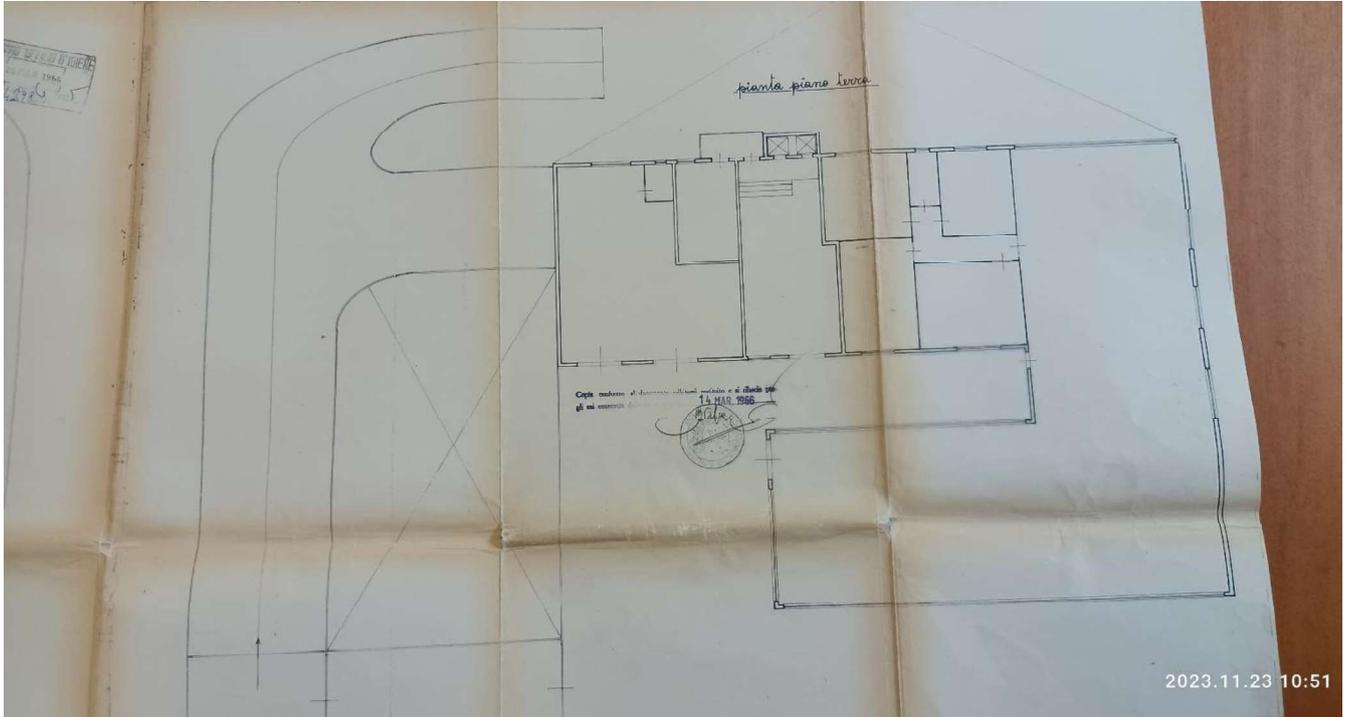
Pianta del piano terra

Il confronto tra lo stato dei luoghi e la planimetria catastale rivela parziali difformità, parziali difformità rivela altresì il confronto tra lo stato dei luoghi e i disegni allegati al titolo originario come evidenziato di seguito.

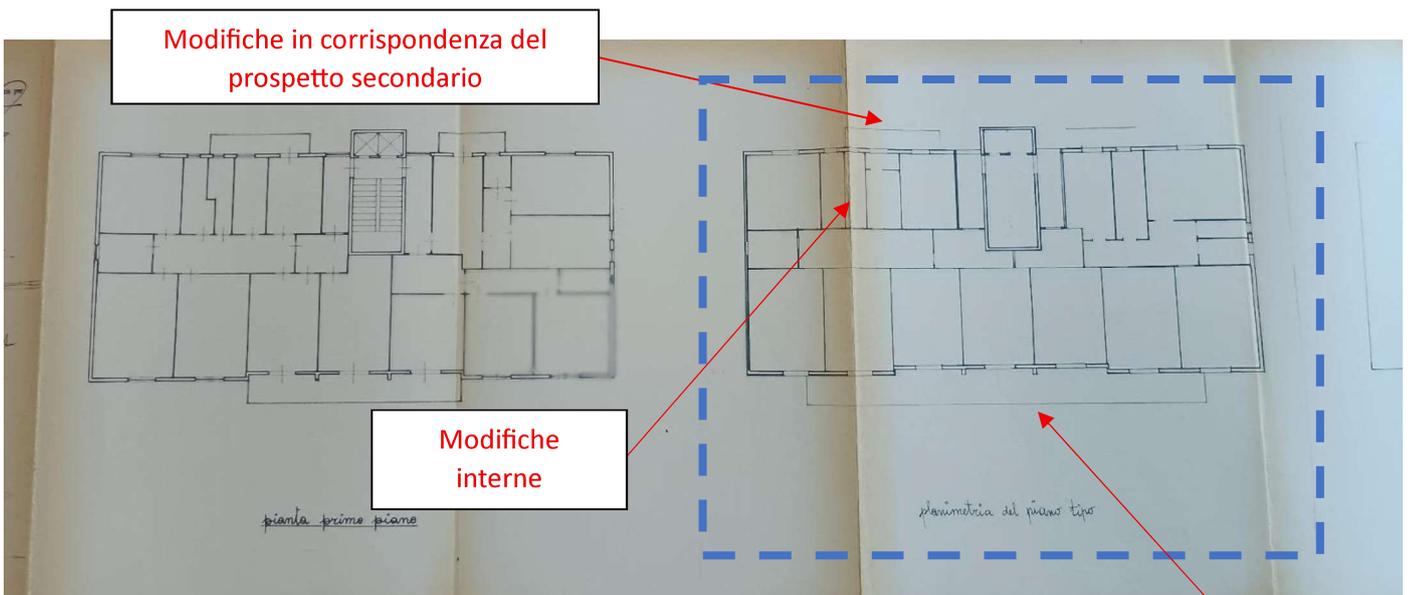
Pianta del piano primo e del piano tipo

In particolare si osserva che i balconi dello stabile sul prospetto principale, a partire dal secondo piano, risultano avere tutti un maggiore sviluppo in lunghezza rispetto ai suddetti disegni (si veda planimetria piano tipo) e che è stata aperta una portafinestra in luogo di una finestra, inoltre, sul balcone del prospetto secondario, chiuso da una veranda e da parti in muratura, è stata realizzata una cucina; infine si osserva una divisione dello spazio interno parzialmente diversa.

Per la regolarizzazione della suddetta difformità, salvo diversa indicazione degli uffici tecnici competenti, si prevede la predisposizione di una pratica CILA tardiva, per la quale si stima una spesa complessiva di € 2.410,00 (di cui € 1.000,00 di sanzione, € 150,00 di diritti amministrativi, € 1.260,00, IVA e oneri di legge inclusi, per la parcella del tecnico incaricato di predisporre la pratica), e la correzione di quanto erroneamente rappresentato nella planimetria catastale tramite pratica DocFa, per la quale si prevede una spesa per la parcella del tecnico incaricato di € 634,40, IVA e oneri di legge inclusi, oltre € 50,00 per diritti di istruttoria.

In merito al balcone del prospetto principale, si considerano le spese per una pratica PdCS, pari a circa euro 3.702,00 (di cui € 800,00 di diritti di istruttoria, il 20% del costo delle opere, n. 2 marche da bollo da € 16,00, € 2.000,00 oltre oneri di legge per la parcella del tecnico incaricato di predisporre la pratica).

In merito agli abusi in corrispondenza del prospetto secondario si considerano le spese necessarie al ripristino in conformità con il titolo originario dell'immobile, pari a circa € 2.500,00 IVA esclusa.

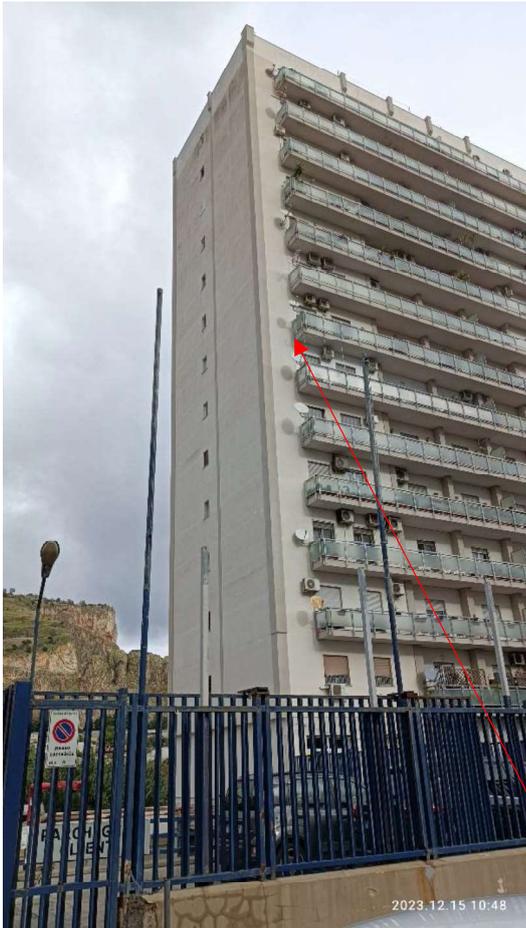
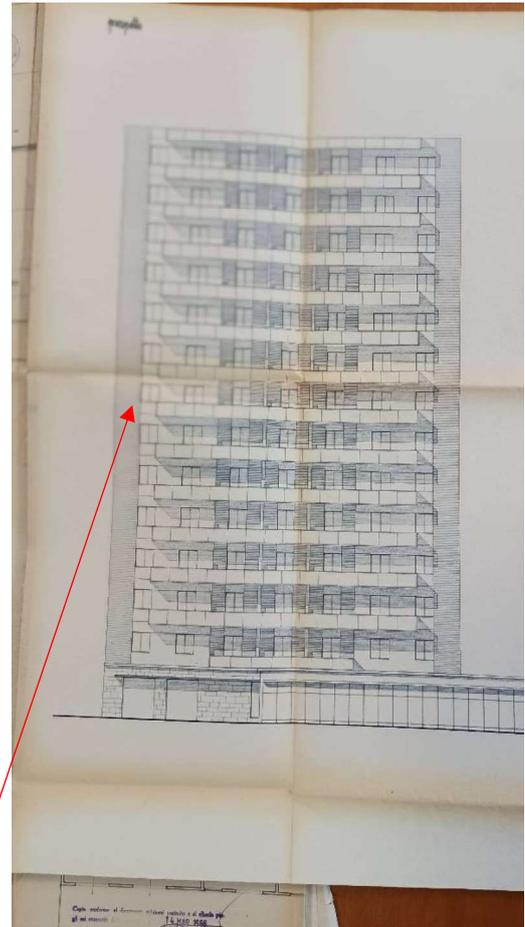
Maggiore
lunghezza del
balcone

**Maggiore
lunghezza del
balcone dal 2° al
13° piano rispetto
a quanto
graficamente
rappresentato**
