TRIBUNALE DI PALERMO
SEZIONE VI CIVILE - ESECUZIONI IMMOBILIARI
GIUDICE DELL'ESECUZIONE DOTT.^{SSA} GRAZIA GIUFFRIDA
PERIZIA DI STIMA DEI BENI PIGNORATI
NELL'ESECUZIONE IMMOBILIARE

R.G.Es N. 554/2013

**RELAZIONE DI STIMA RELATIVA AGLI IMMOBILI "A.", "B."
LOTTO UNICO - SITI IN MONREALE FRAZIONE SAN MARTINO,
VIA SM 14 N. 4 (CATASTALMENTE VIA REGIONE SICILIANA
SNC), PIANO TERRA E LASTRICO SOLARE AL PRIMO PIANO,
ISCRITTI AL N.C.E.U. AL FOGLIO 5, PARTICELLA 517 SUB 2 E 3.**

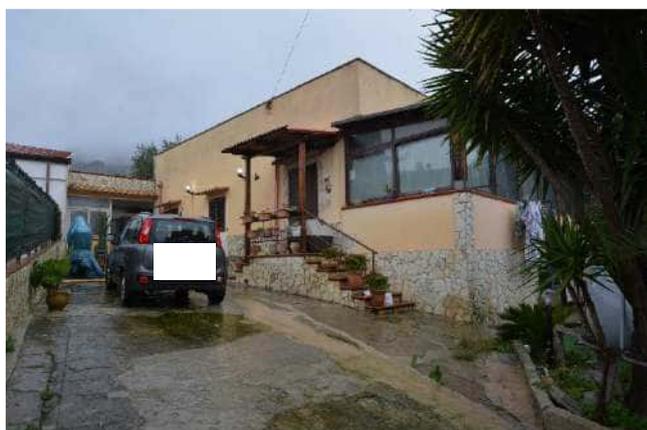
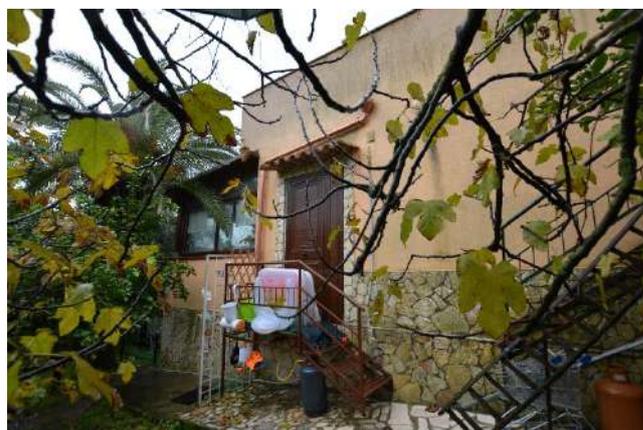
L’immobile “A.” fa parte della villetta che si sviluppa su un piano fuori terra oltre lastrico solare di copertura (Allegato 9 – foto 4 e 5), realizzata in parte prima del Giugno 1968 e definita dopo il 2006 con la realizzazione della tettoia che copre il portico.

Foto 4 (Allegato 9) Villetta di Via SM 14, 4 a San Martino delle Scale - Monreale

Foto 5 (Allegato 9) Villetta di Via SM 14, 4 a San Martino delle Scale - Monreale

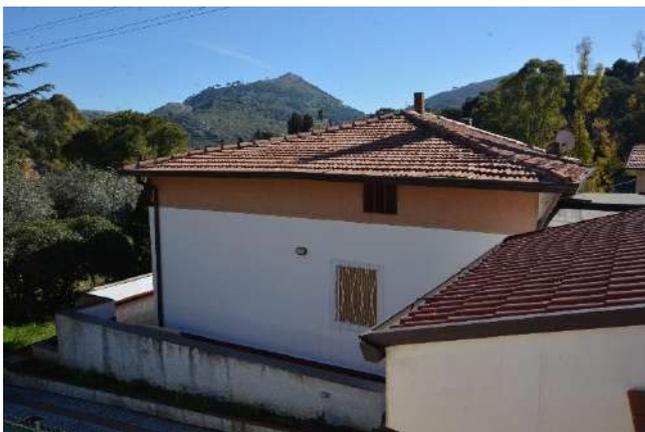
La villetta è ubicata nella Frazione di San Martino sita a Nord-Ovest del centro del Comune di Monreale in zona Extraurbana, caratterizzata prevalentemente da ville e villette; presenta caratteristiche costruttive analoghe alla tipologia

edilizia della zona (Allegato 9 - foto 6); è distante circa 2,5 chilometri dal centro di San Martino delle Scale, in cui risultano insufficienti i servizi alla residenza e le attività commerciali.

Foto 6 (Allegato 9) Villette in zona Via SM 14 a San Martino delle Scale - Monreale

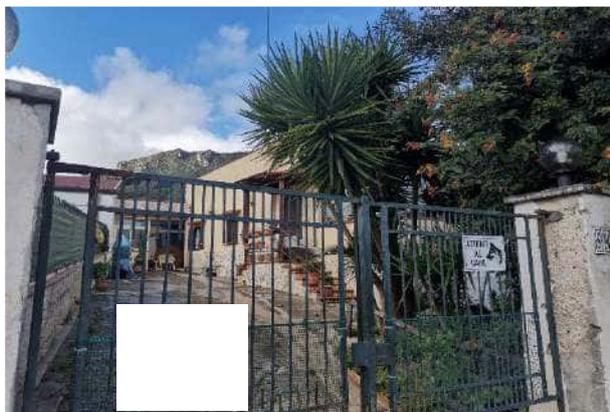
L'unità immobiliare (Allegato 1), di proprietà per l'intero dell'Esecutata, è ubicata al piano terra con accesso dalla corte di pertinenza, che è un bene comune non censibile (subalterno 1 in Allegato 14) alla villetta di piano terra (subalterno 2) e al sovrastante lastrico solare (subalterno 3). L'ingresso carrabile e pedonale alla corte avvengono dalla Via SM 14 n° 4 nella corte (Allegato 9 - foto 7).

Foto 7 (Allegato 9) Ingresso su corte Villetta di Via SM 14 n° 4 a San Martino delle Scale - Monreale

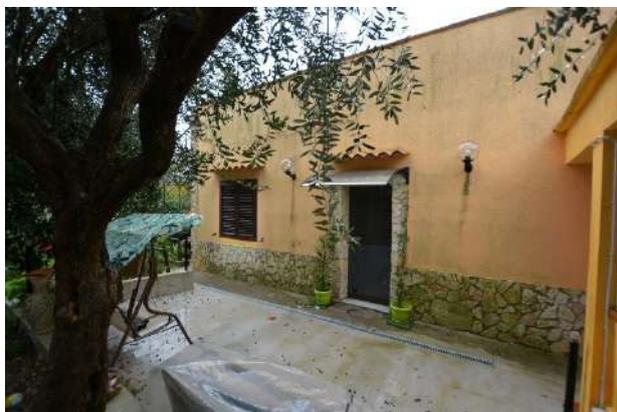
Gli ingressi alla villetta sono nel prospetto di Sud-Est, salendo la scala (Allegato 9 - foto 4) o nel prospetto di Sud-Ovest (Allegato 9 - foto 8).

Foto 8 (Allegato 9) Ingresso Sud-Ovest Villetta di Via SM 14 n° 4 a San Martino delle Scale

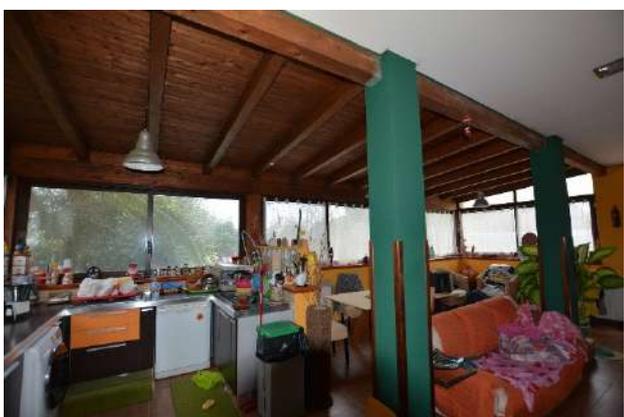
- 1 ingresso su portico chiuso a veranda con angolo cottura (Allegato 9 - foto 9, 10, 11 e Allegato 13);
- 1 disimpegno (Allegato 9 - foto 12 e Allegato 13);
- 1 camera (1) (Allegato 9 - foto 13, 14 e Allegato 13);

Foto 9 (Allegato 9) Ingresso nel portico chiuso a veranda

Foto 10 (Allegato 9) Soggiorno nel portico chiuso a veranda

Foto 11 (Allegato 9) Angolo cottura nel portico chiuso a veranda

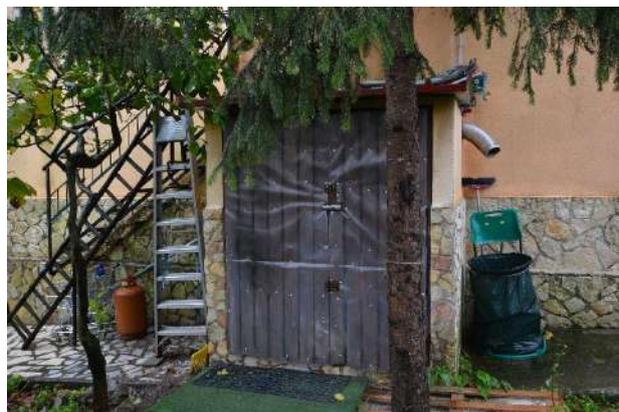
Foto 20 (Allegato 9) Locale caldaia

Nel complesso, la terrazza si trova in discreto stato di conservazione ad eccezione della scala di accesso che manca di alcuni gradini alla base (Allegato 9 - foto 20 e 22).

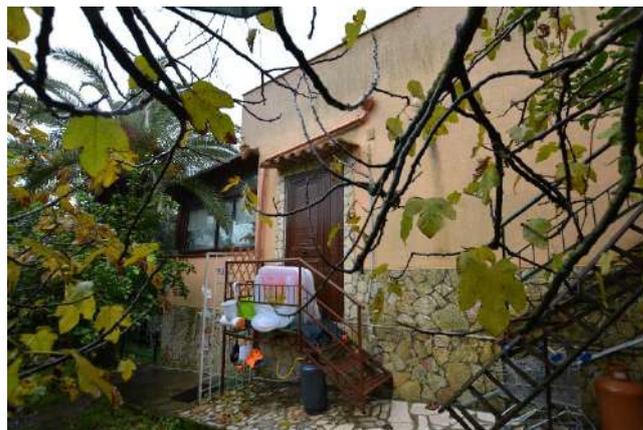
- 1 ripostiglio sotto il portico (Allegato 9 - foto 21 e Allegato 13);
- 1 secondo ingresso su portico, allo stato murato dall'interno (Allegato 9 - foto 22, 10 e Allegato 13);

Foto 22 (Allegato 9) Secondo ingresso su portico

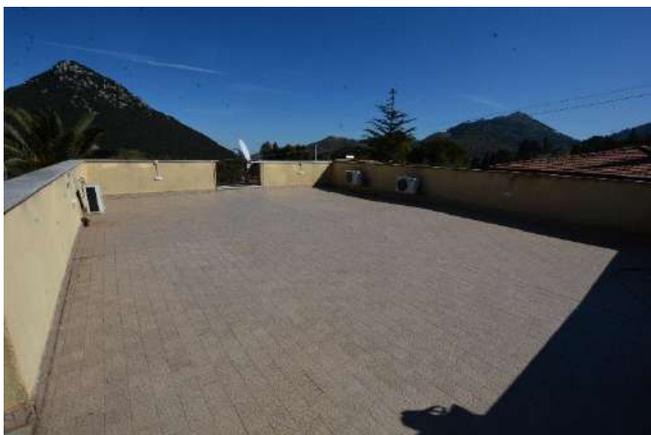
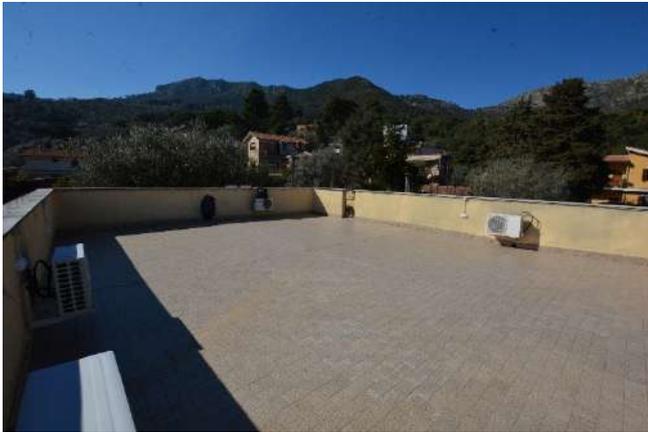
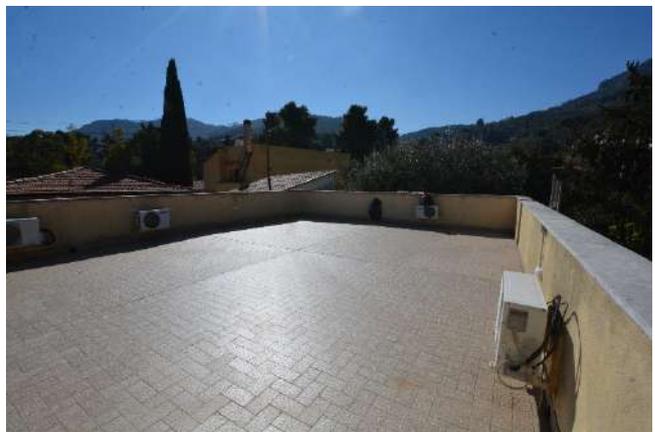
Foto 23 (Allegato 9) Lastrico solare di 1° piano – Fig. 5, p.lla 517, sub.3

La pavimentazione del lastrico è in piastrelle.
