TRIBUNALE DI PALERMO
SEZIONE VI CIVILE - ESECUZIONI IMMOBILIARI

N. 271/2015 R.G.Es.

PERIZIA DI STIMA

Piena ed intera proprietà dell'immobile sito in Palermo, via Giuseppe Mulè n. 10, piano terzo, scala B, interno 5, identificato al Catasto Fabbricati al Foglio 66, p.lla 572 sub 69 (ex sub 67, ex sub 26)

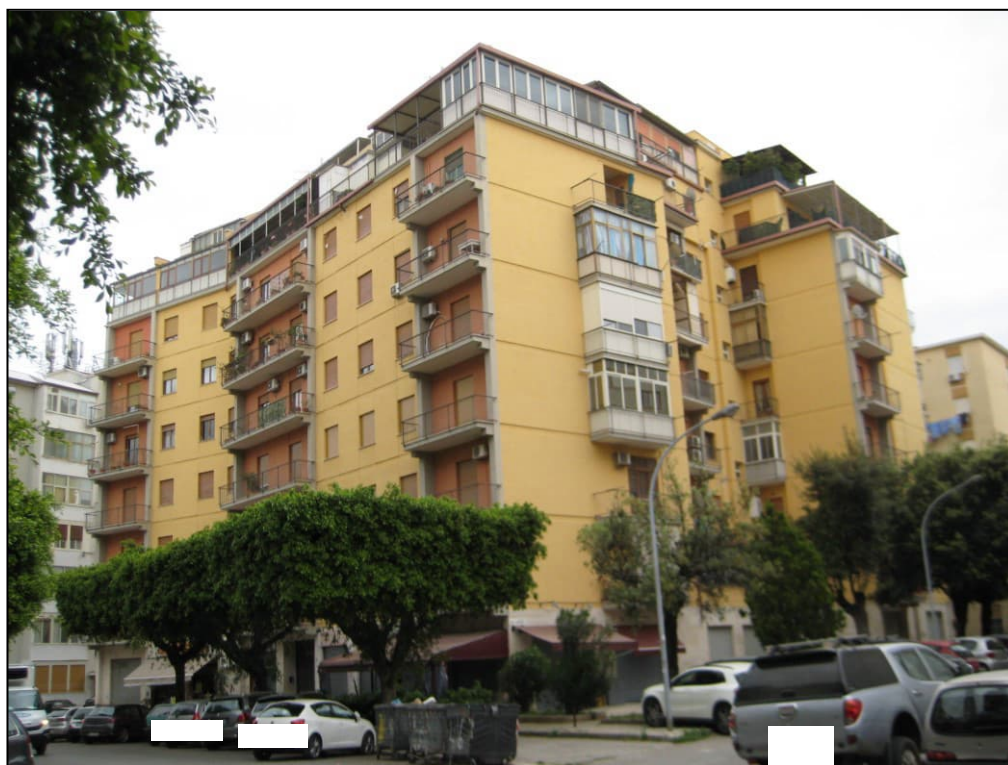
Edificio residenziale con accesso da via Giuseppe Mulè n. 10

L'edificio che comprende il bene in argomento, composto da piano terra e otto piani elevati, è realizzato con struttura intelaiata in c.a., solai latero-cementizi e copertura piana e presenta caratteristiche costruttive nella norma in relazione alla tipologia edilizia e all'epoca di costruzione (foto 1-2-3 in Allegato 7).

I prospetti sono rifiniti con intonaco del tipo Li Vigni e coloriture chiare, con inserimenti di parti in tinta a contrasto, e presentano buone condizioni di manutenzione. I parapetti dei balconi e dei terrazzi recano ringhiere in ferro verniciato e le finiture esterne risultano di normale livello qualitativo.

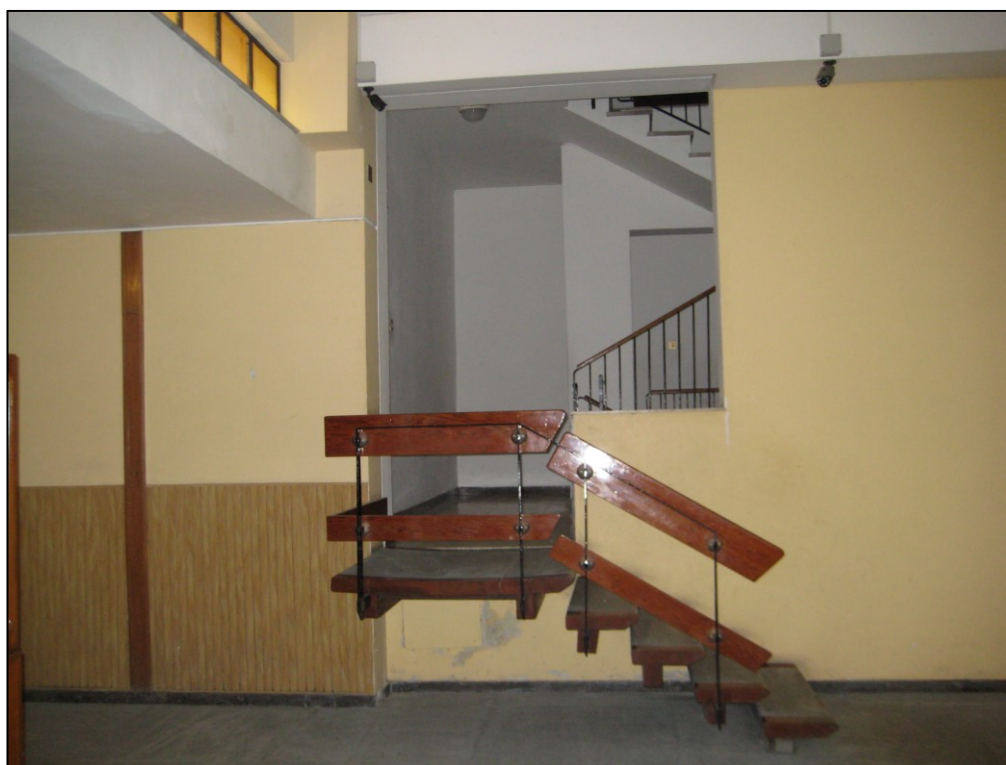
Vista della scala B

Le scale condominiali presentano rampe rivestite con lastre di marmo, delimitate da ringhiere in ferro verniciato.

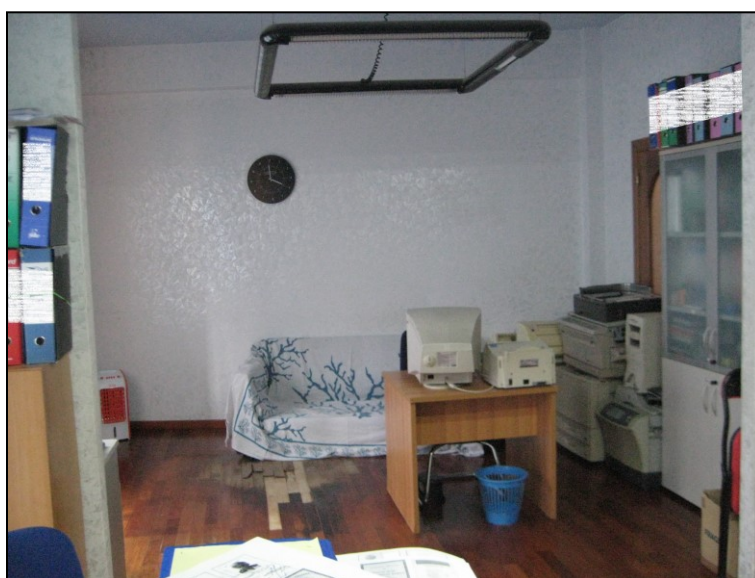
Camera 5

Stato di manutenzione – L'unità immobiliare in oggetto è connotata nel complesso da buone condizioni d'uso e di manutenzione e da un appropriato grado di finitura. Si segnala, tuttavia, il distacco di alcuni listelli del parquet in corrispondenza della camera 5 (foto 30).

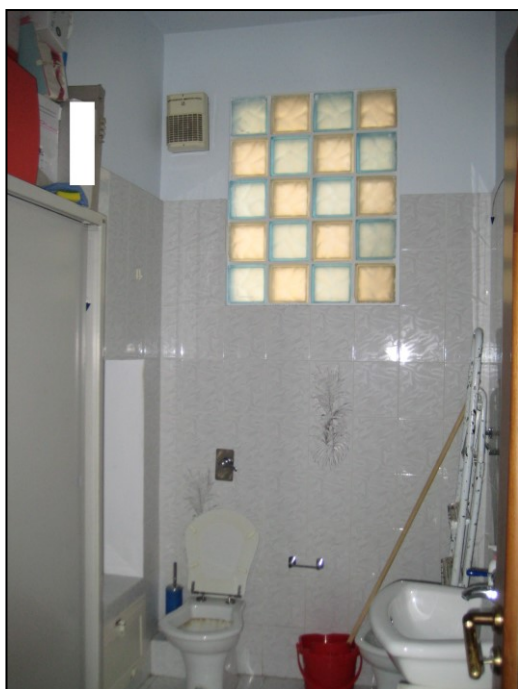
Servizio igienico

Tutti gli ambienti sono direttamente aerati ed illuminati, il servizio igienico, con affaccio sul balcone ovest chiuso a veranda, presenta una finestra schermata da un inserto di vetrocemento e risulta provvisto di sistema di aerazione forzata (foto 29).

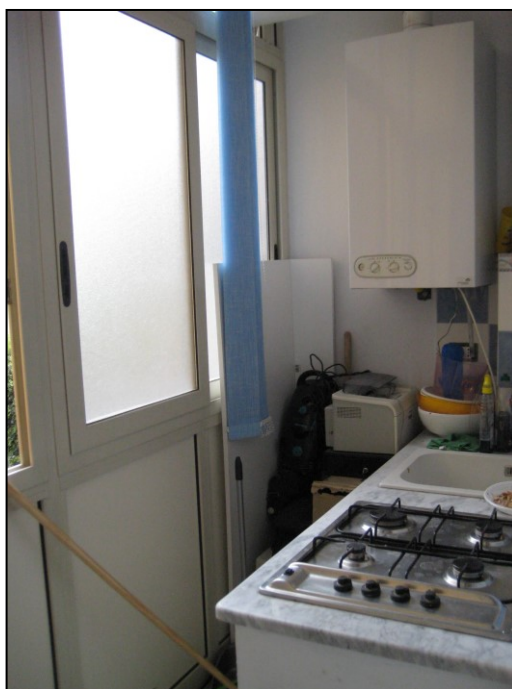
Vista della veranda con cucina

- balcone sito sul lato ovest, prospiciente su passaggio Gino Marinuzzi (foto 26-27);
- balcone prospiciente il cortile interno, chiuso a veranda con struttura in alluminio e vetri, nel quale è stata ricavata una cucina (foto 28).
