**TRIBUNALE DI PALERMO**  
**SEZIONE VI - ESECUZIONI IMMOBILIARI**

**Esecuzione Immobiliare R.G.Es. 462/2021**

**PERIZIA DI STIMA IMMOBILIARE**  
**LOTTO N. 1**

Ufficio sito a Palermo in Via Barone Bivona n. 5, Piano primo, Scala C, Interno 9  
N.C.E.U. di Palermo al Foglio 63, Particella 814, Sub. 64

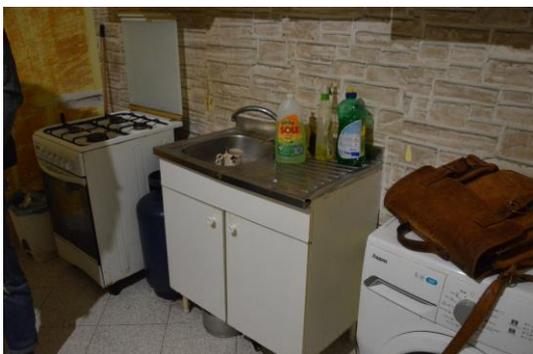
Foto n. 3 Cucina

- Realizzazione cucina con conseguenza cambio di destinazione d'uso dell'immobile ad uso abitativo (**All. 15**).

Le suddette opere sono state realizzate in assenza di titolo abilitativo.

L'immobile presenta diversa destinazione d'uso rispetto a quella urbanistica. Tale abuso non è sanabile e pertanto si dovrà provvedere al ripristino della destinazione originaria on un costo stimato pari ad € 1.000,00.
