**TRIBUNALE DI PALERMO**  
**SEZIONE SESTA CIVILE**  
**ESECUZIONI IMMOBILIARI**  
**G. Es. Dott.ssa Valentina Imperiale**

**Procedura esecutiva n. 614/2018 R.G. Es.**

**RELAZIONE DI CONSULENZA TECNICA D'UFFICIO**

**LOTTO UNICO**

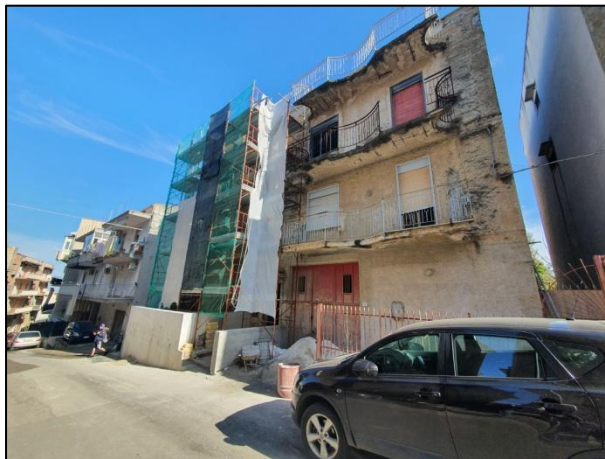
Foto 1- Prospetto del fabbricato

Recentemente il fabbricato è stato oggetto di interventi di rifacimento di parte del prospetto principale e di quello laterale nord. Nelle restanti parti i prospetti risultano ancora al grezzo, infissi in alluminio verniciato, protetti da avvolgibili in p.v.c., balconi dotati di parapetto con ringhiera metallica verniciata, di semplice disegno geometrico (foto 1 - 2).

Non si riscontrano, per quel che può dedursi da un esame visivo esterno, segni di carenze strutturali, tuttavia lo stato di manutenzione e conservazione degli intonaci dei prospetti, non oggetto degli interventi di ristrutturazione, è **pessimo**.

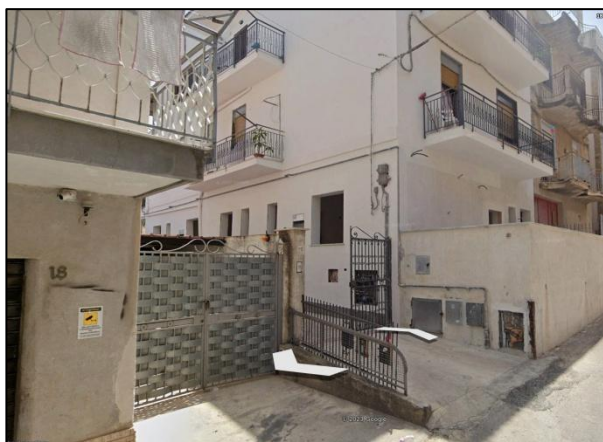
Foto 2 - Ingresso civ. 20 (fonte Google earth)

Si accede all'immobile da via Cagliari n. 20 (foto 1 - 2), da un cancello carrabile metallico a due ante che immette in un andito comune pavimentato da cui, tramite un portone in alluminio anodizzato e vetro, si perviene all'androne e al vano scala (foto 3 - 4). La pavimentazione dell'androne è in lastre di marmo, le pareti sono trattate con idropittura, le rampe della scala sono anch'esse in marmo, il corrimano è in metallo verniciato (foto 4). Il fabbricato non dispone di ascensore e non è presente il servizio di portierato.

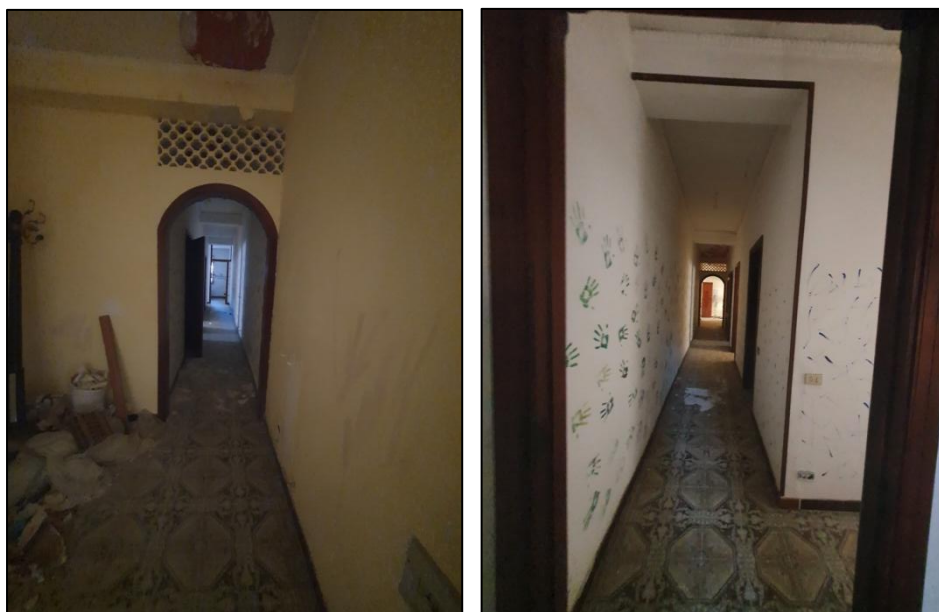
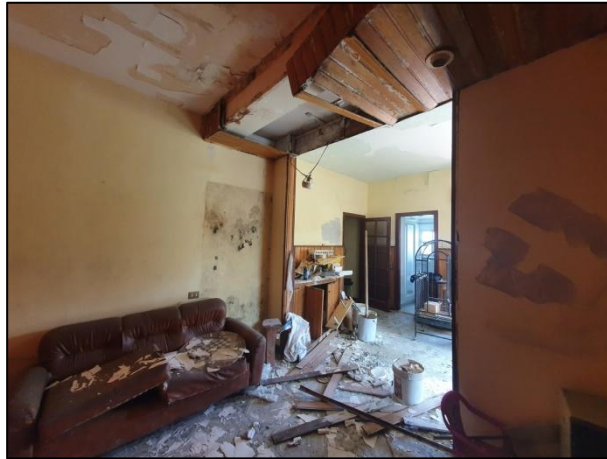
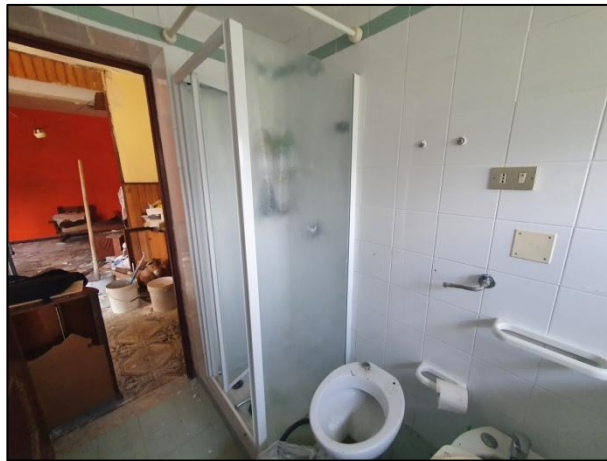
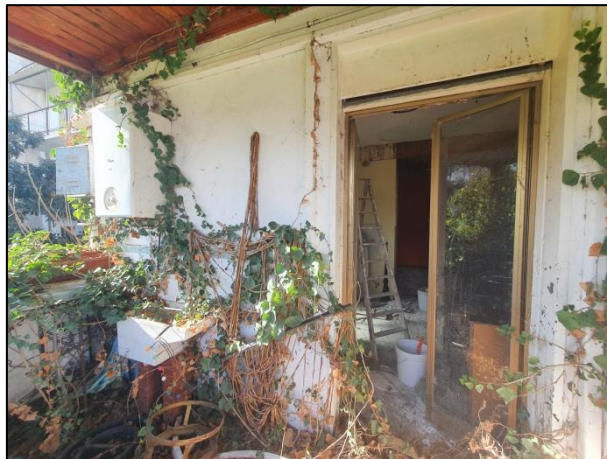
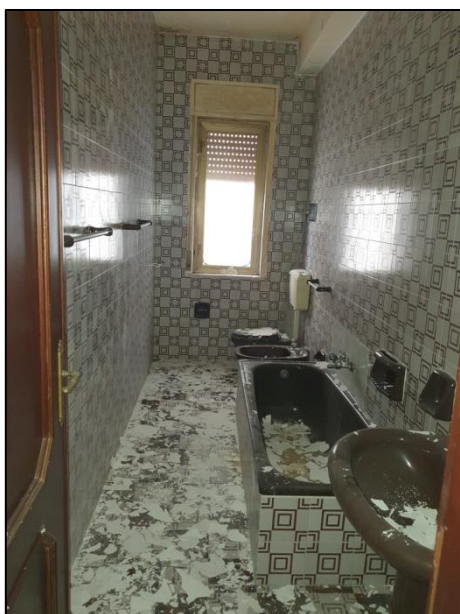
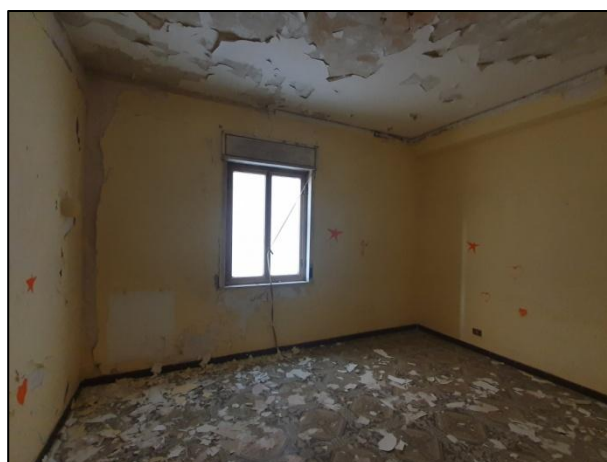
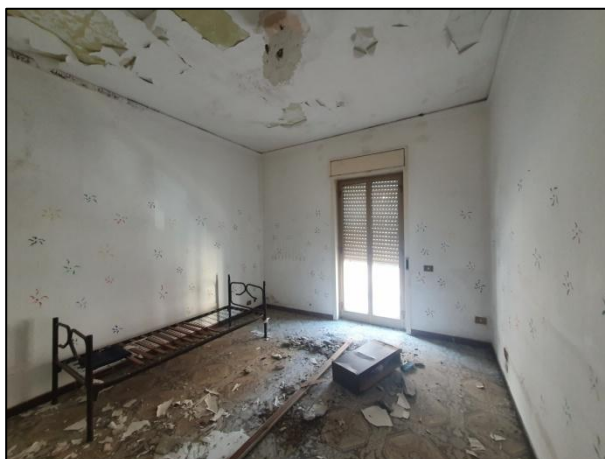
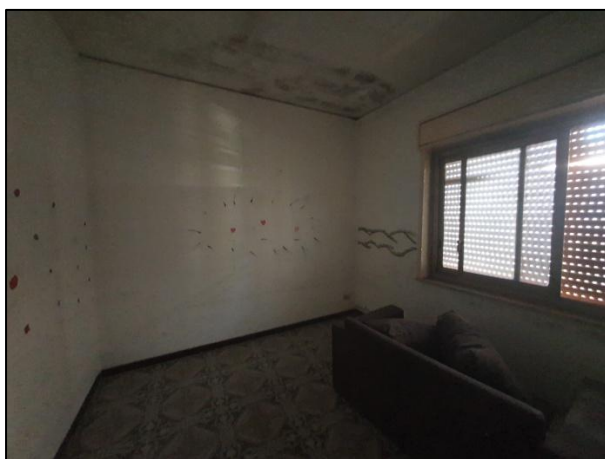
Le pareti degli altri ambienti sono trattate con idropittura di diverso colore (foto dalla n. 5 alla n. 18).

Lo stato conservativo e manutentivo dell'unità immobiliare è **pessimo**, sono presenti distacchi della tinteggiatura e degli intonaci dei soffitti in quasi tutti gli ambienti determinati da infiltrazioni provenienti dall'appartamento di secondo piano (anch'esso presumibilmente in stato di totale abbandono).
