TRIBUNALE CIVILE DI PALERMO
SEZIONE SESTA CIVILE - ESECUZIONI IMMOBILIARI

R.G. Es. n. 417/2022

PERIZIA LOTTO UNICO
(per pubblicità)

Unità immobiliare, ad uso residenziale, sita a Palermo, in Via Giuseppe Silvestri n.5, p.T
(Fg.7 p.lla 664 sub 2 e p.lla 884 graffate)

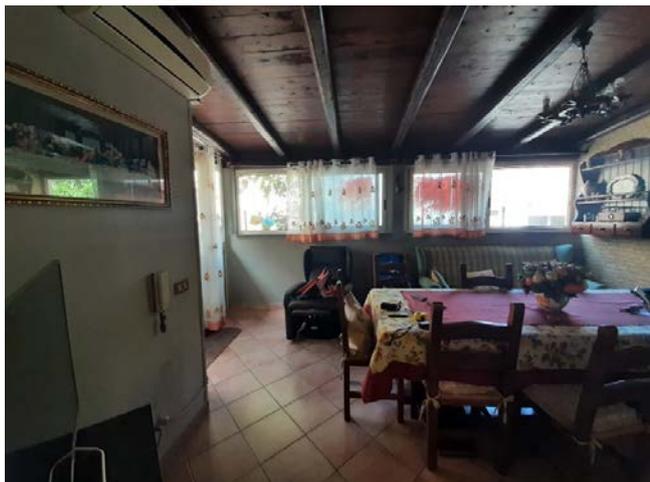
Veranda con zona attrezzata cucina

Nel calcolo della superficie utile non si tiene conto dell'ampliamento abusivo della veranda chiusa con copertura in legno e tegole, utilizzando il muretto di confine come delimitazione, sopra il quale sono state collocate vetrate scorrevoli, nella quale è stata realizzata una zona cottura in muratura ed un piccolo w.c. con doccia, in quanto trattasi di porzione dell'area esterna chiusa abusivamente e non sanata.

Non essendo possibile regolarizzare l'ampliamento abusivo descritto, sono stati conteggiati gli oneri per la relativa demolizione comprensivi dello smaltimento dei materiali di risulta e del ripristino dei luoghi con le relative finiture ed infisso esterno della cucina (comprese spese tecniche pari ad € 4.000), la successiva presentazione di S.C.A.(Segnalazione certificata di agibilità) pari ad € 1.000, per un totale di oneri € 5.000,00. A questi devono aggiungersi gli oneri per la redazione dell'Ape (€ 150,00). Si rimanda pertanto al capitolo sulla regolarità edilizia.

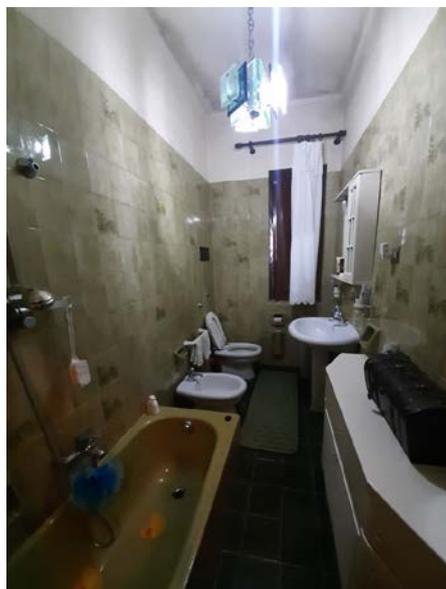
Servizio igienico
