**TRIBUNALE DI PALERMO**

**ESECUZIONE IMMOBILIARE 129/19**

**RELAZIONE DI CONSULENZA TECNICA D'UFFICIO**

**LOTTO N. 5**

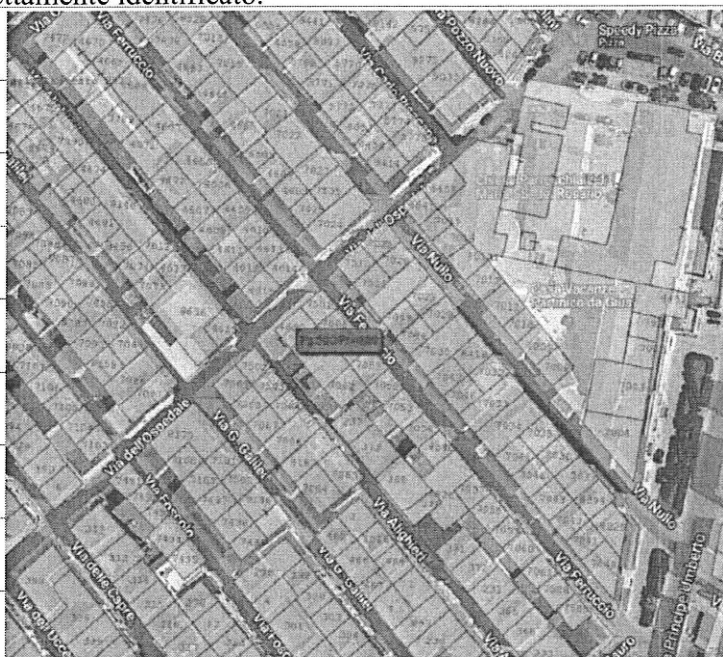
La sovrapposizione tra foto satellitare ed estratto di mappa catastale per la corretta individuazione del bene ha evidenziato che il fabbricato, di cui fa parte l'immobile è correttamente inserito in mappa, come indicato nell'immagine sottostante. Va tuttavia sottolineato che al catasto terreni la particella 7506 del foglio MU identifica un fabbricato accanto a quello interessato che invece è identificato con la particella 7507. Questa discrepanza tra catasto terreni e catasto fabbricati non pregiudica la vendita in quanto il bene, al catasto fabbricati, è correttamente identificato.

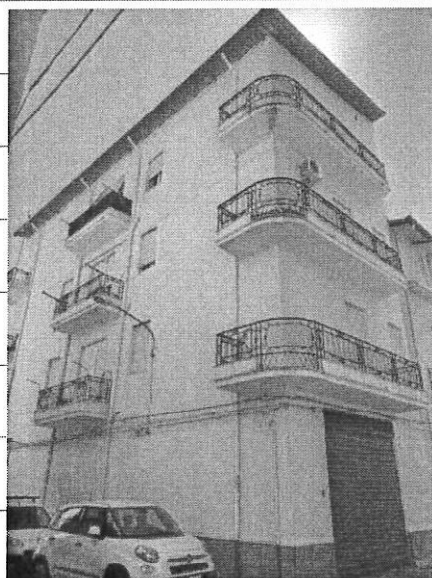
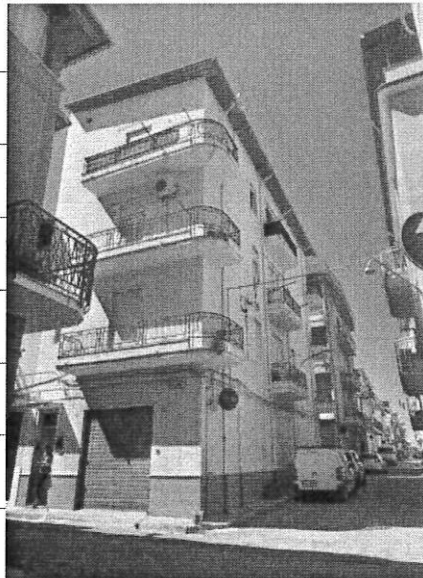
Esternamente la palazzina si trova in discrete condizioni generali, necessitando di interventi di manutenzione ordinaria.

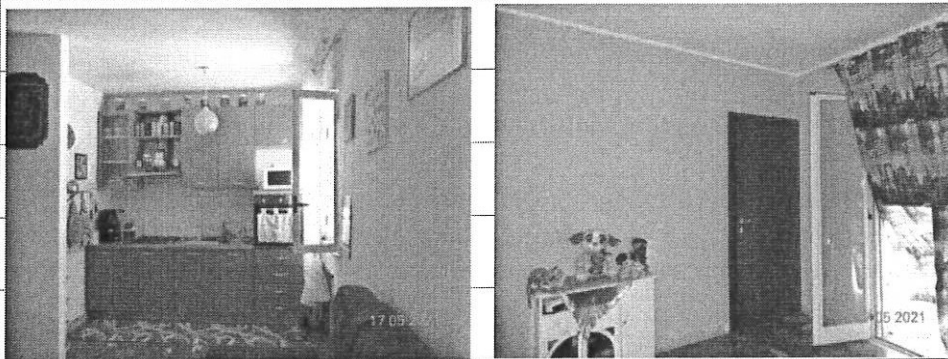
La pavimentazione è in marmo; la pavimentazione e il rivestimento del servizio igienico, così come il rivestimento della parete cucina, sono in piastrelle di ceramica. Le restanti pareti dell'appartamento sono tinteggiate con idropittura, così come i soffitti.

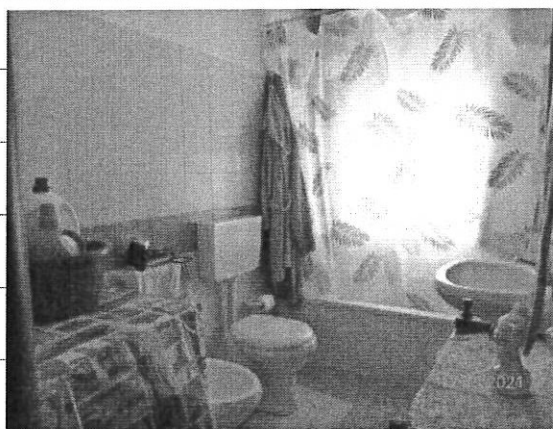
Il servizio igienico presente è completo dei quattro sanitari, con vasca.
