TRIBUNALE DI PALERMO

Procedura esecutiva: R.G.E. 85/2021

**RELAZIONE DI CONSULENZA TECNICA D'UFFICIO
NELLA ESECUZIONE IMMOBILIARE PROMOSSA DA
BCMGLOBAL ASI LIMITED
PER CONTO DI LINK ASI LIMITED
CONTRO
(A)**

**1 LOTTO IMMOBILE SITO A PALERMO, VIA FRANCESCO MILO
GUGGINO N. 91, P.T. FRONTE A SX**

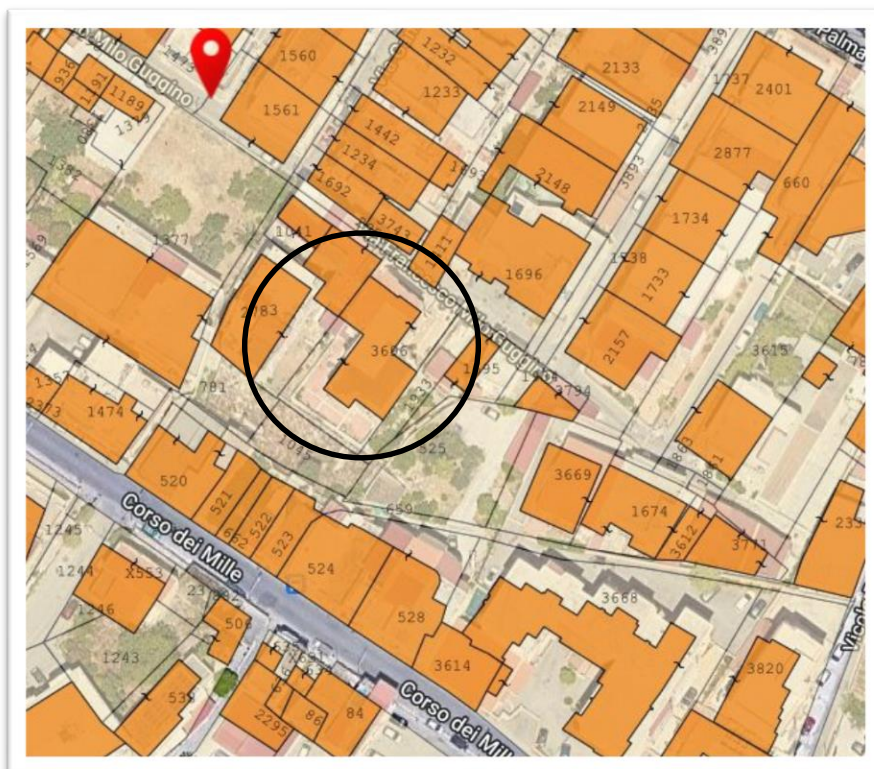
Così come richiesto nell'incarico ricevuto, al fine di individuare esattamente il fabbricato oggetto di pignoramento è stata effettuata la sovrapposizione della foto

satellitare con la mappa catastale dei beni, essa è coincidente (all.3).

Aerofotogrammetria e catastale sovrapposti (fonte Stimatrix for maps)

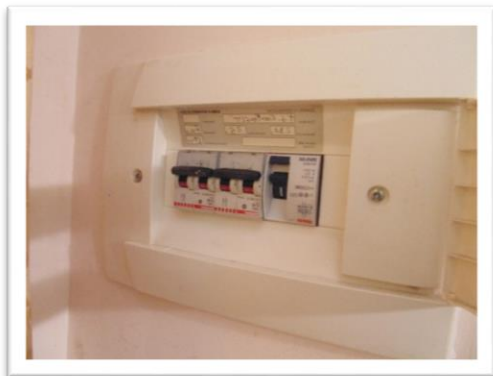
- **Impianto elettrico:** eseguito sottotraccia, i frutti di discreta qualità. Dal quadretto posto all'ingresso si nota che l'impianto è a norma, come da certificazioni depositate nel fascicolo edilizio.

particolare del quadretto elettrico
