# TRIBUNALE DI PALERMO

## CONSULENZA TECNICA D'UFFICIO

- VALUTAZIONE DEL COMPENDIO PIGNORATO -

**LOTTO B - Unità immobiliare ad uso civile abitazione sita in Palermo, in Viale Regione Siciliana N.O. n. 7800, int. 30/B, con terreno pertinenziale, identificata catastalmente nel Fg. 14, Part.IIa 1269/6-7.**

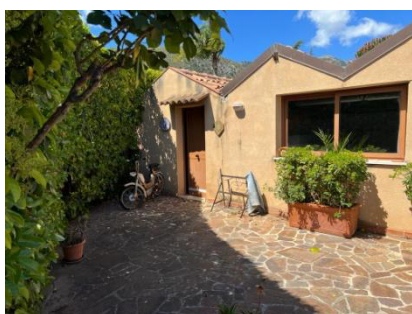
Foto 1

Fa parte del piano terra un corpo accessorio-dependance (foto 1) collegato all'immobile principale da una tettoia (foto 2), destinato attualmente a locale deposito-magazzino, costituito da due ambienti muniti di accesso indipendente ed ampie finestre, con copertura-tetto a falde inclinate.

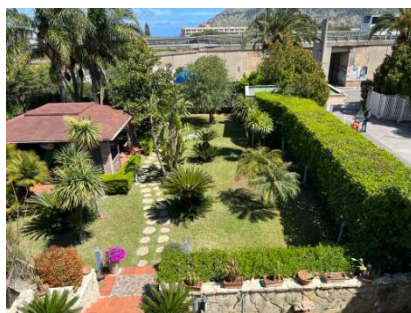
Foto 5

“Omissis”, trattasi di un lotto di terreno avente una estensione di circa 800 mq, con ivi ubicato un corpo di fabbrica principale (villino) con un adiacente corpo accessorio (dependance), oltre ad un gazebo - tettoia nel giardino (foto 7), lato Viale Regione Siciliana. Il lotto è munito di un accesso carrabile con cancello in ferro scorrevole (foto 8) e di un accesso pedonale (foto 9). Esternamente, il compendio pignorato de quo (lotto di terreno con villino indipendente), si presenta completo e rifinito, con i prospetti intonacati e tinteggiati, con il terreno di pertinenza sistemato a giardino, con prato inglese, aiuole, siepi, vialetti, con piantumazione sparsa di alberi a basso, medio ed alto fusto (foto 5-6-7), risultando complessivamente in **buone - ottime condizioni di conservazione e manutenzione.**

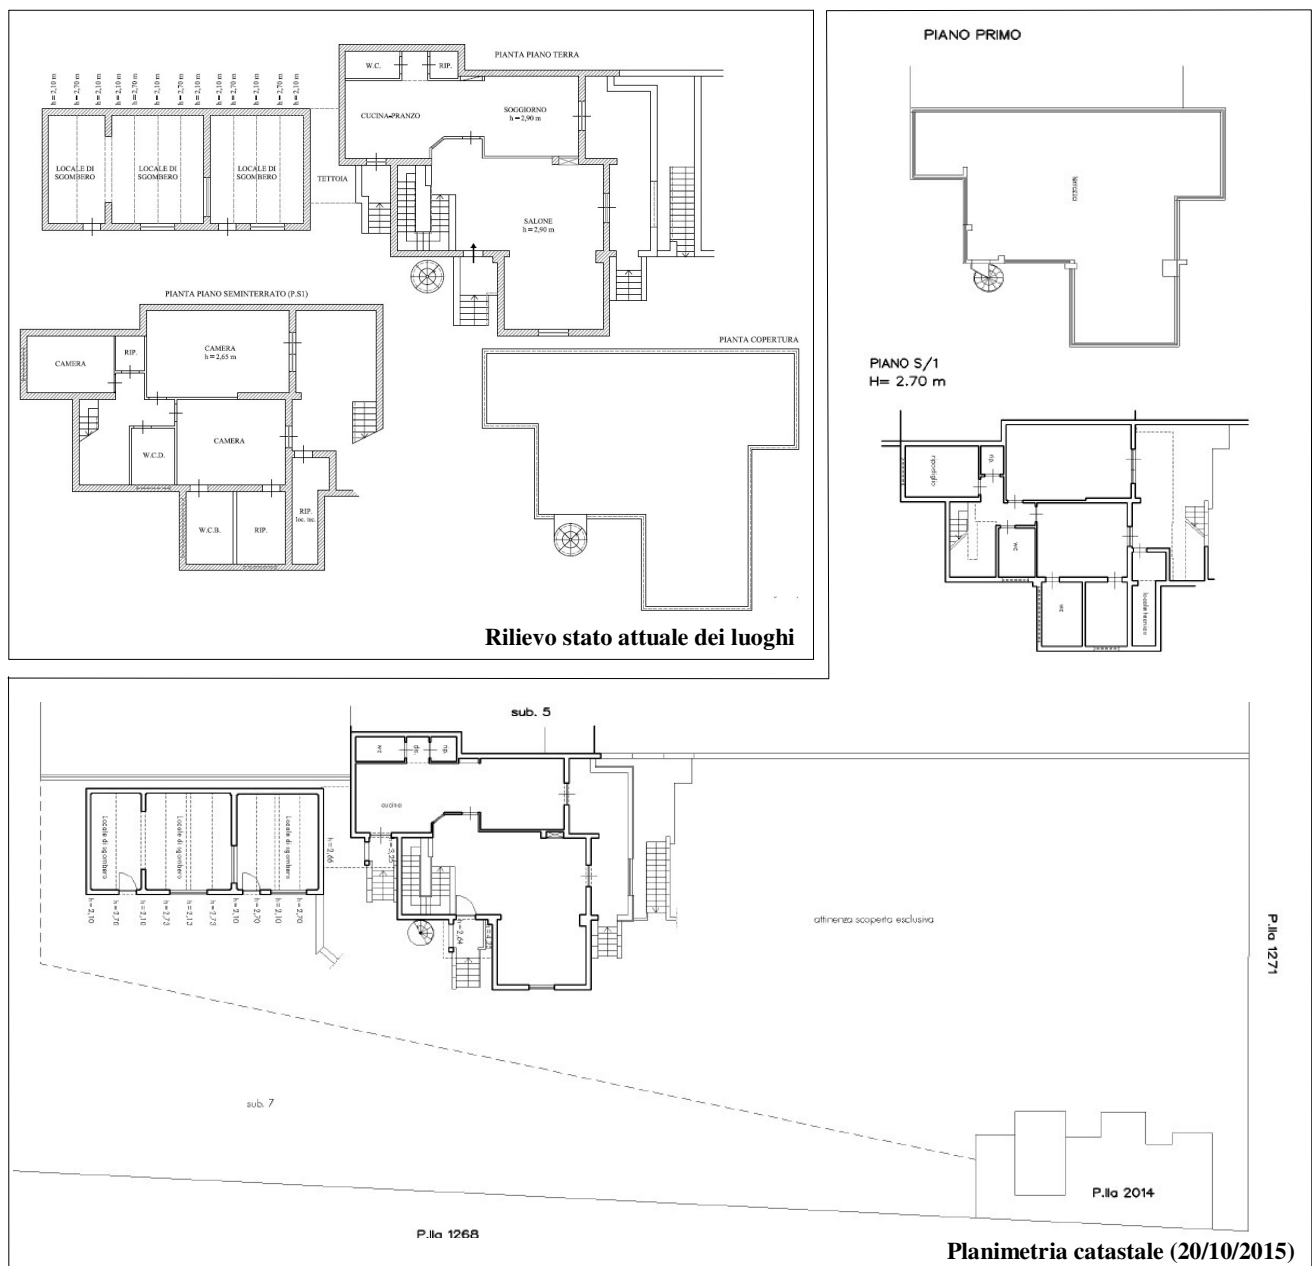
- **Conformità catastale: SI (parziale)**
- **Planimetria catastale: SI (data 20/10/2015)**
- **Elaborato planimetrico: SI (data 20/10/2015)**
- **Sono state riscontrate le seguenti irregolarità: nessuna**
