**Beni in Ribera (AG)
c/da Scirinda – S.S. 386 Km 1**

TRIBUNALE DI SCIACCA
SEZIONE FALLIMENTARE

FALLIMENTO N° 3/2013

Documentazione fotografica
Lotto 1

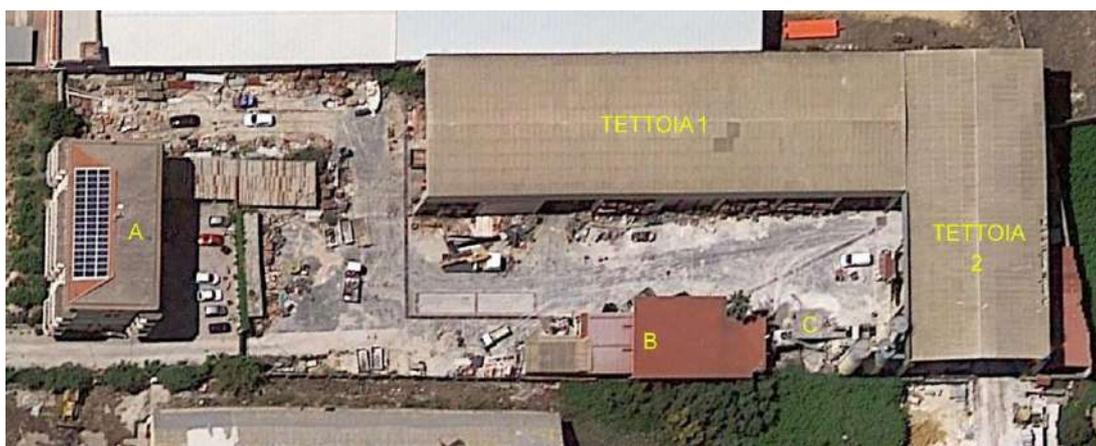
L'opificio, secondo lo schema planimetrico sopra riportato è composto da:

- n. 2 zone coperte da tettoie con struttura prefabbricata in cemento armato precompresso (tettoia 1 e tettoia 2) a copertura di una zona estesa complessivamente mq. 2600 circa con altezza interna variabile fino ad un massimo di ml. 12,00 dotata di travi di appoggio carroponete;

- porzione di fabbricato al piano terra del corpo A costituito da alcuni locali destinati ad ufficio e deposito (all'interno di edificio di maggiore consistenza) per una superficie coperta pari a mq. 153 con altezza interna di ml. 4,40 per il vano principale ed ulteriore locale ufficio al piano rialzato di mq. 26 circa accessibile sia da scala interna che esterna; all'interno le rifiniture sono di tipo corrente e costituite da pavimentazione in piastrelle di ceramica, porte interne in legno tamburato, impianti in sottotraccia e rifiniture murarie con intonaco civile;

- porzione di fabbricato del corpo B costituito da magazzini al piano terra e locali commerciali al piano primo facenti parte di edificio di maggiore consistenza con struttura intelaiata in c.a. per una superficie di circa 135 mq al piano terra e mq. 180 al piano superiore da ritenersi non sanabili dal punto di vista urbanistico in relazione a quanto descritto al precedente paragrafo 4.3.1.;

- impianto di betonaggio di cui al corpo "C" costituito da manufatti

prefabbricati metallici tra cui silos, gruppo tramogge inerti su spazio interrato, cabina di comando prefabbricata, nastro trasportatore e punto di carico.

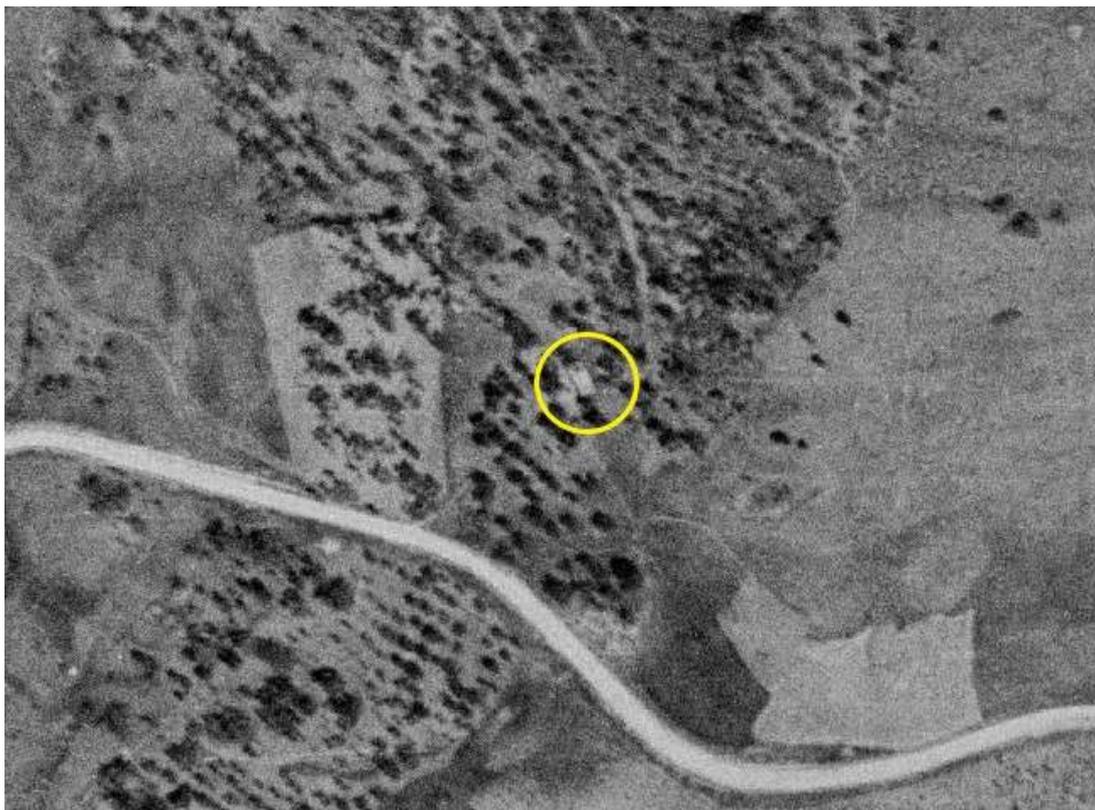
Tale fabbricato non è censito in catasto, ma dall'analisi cartografica eseguita sulla scorta delle riprese aerofotogrammetriche della zona risulta leggibile la sagoma di un manufatto edilizio posto in prossimità del lato sud del mappale 218.

In particolare è stata acquisita copia di ingrandimento fotogrammetrico edito dall'IGM inerente il foglio 266 fotogramma n. 406 strisciata VII riferito al volo del 19/05/1968, dalla quale si evince la presenza della sagoma edilizia del fabbricato verosimilmente della stessa forma e consistenza di quella attuale. Detta riproduzione fotografica si riporta anche in allegato.

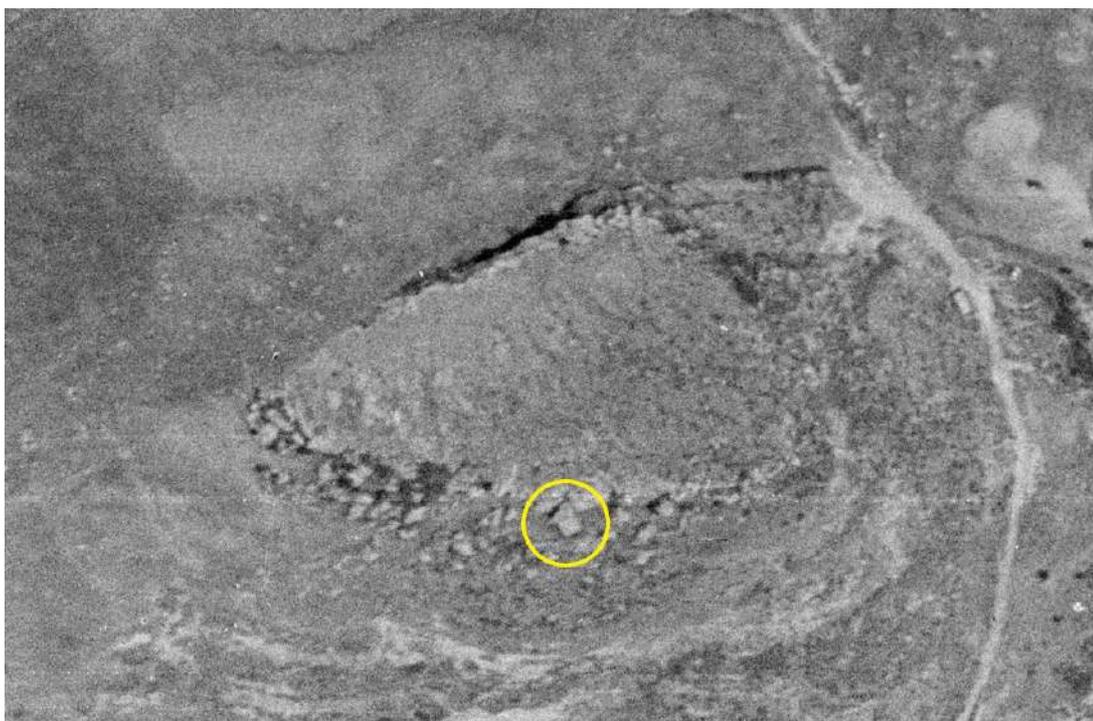
Stralcio volo IGM anno 1968

sagoma di un manufatto edilizio posto nel lato ovest del lotto dalle dimensioni di 5m per lato circa con un'impronta al suolo di 25 mq circa.

In particolare è stata acquisita copia di ingrandimento fotogrammetrico edito dall'IGM inerente il foglio 266 fotogramma n. 377 strisciata V riferito al volo del 19/05/1968, dalla quale si evince la presenza della sagoma edilizia del fabbricato verosimilmente della stessa forma e consistenza di quella attuale. Detta riproduzione fotografica si riporta anche in allegato.

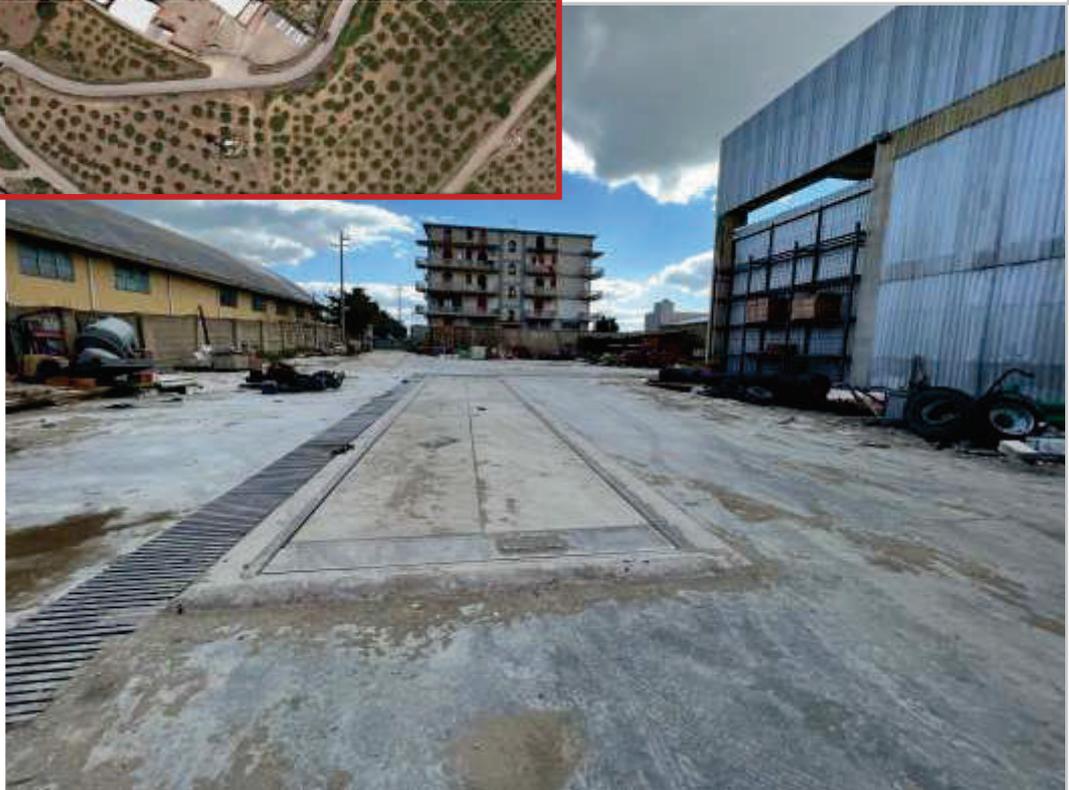
Per quanto riguarda le aree esterne queste risultano tutte pavimentate in conglomerato cementizio di tipo "industriale" e dotate di caditoie per la raccolta ed il convogliamento delle acque meteoriche. È altresì presente una stadera a ponte delle dimensioni di ml. 18,00 x 3,10 circa.

PIAZZALE CENTRALE CON PESA A PONTE

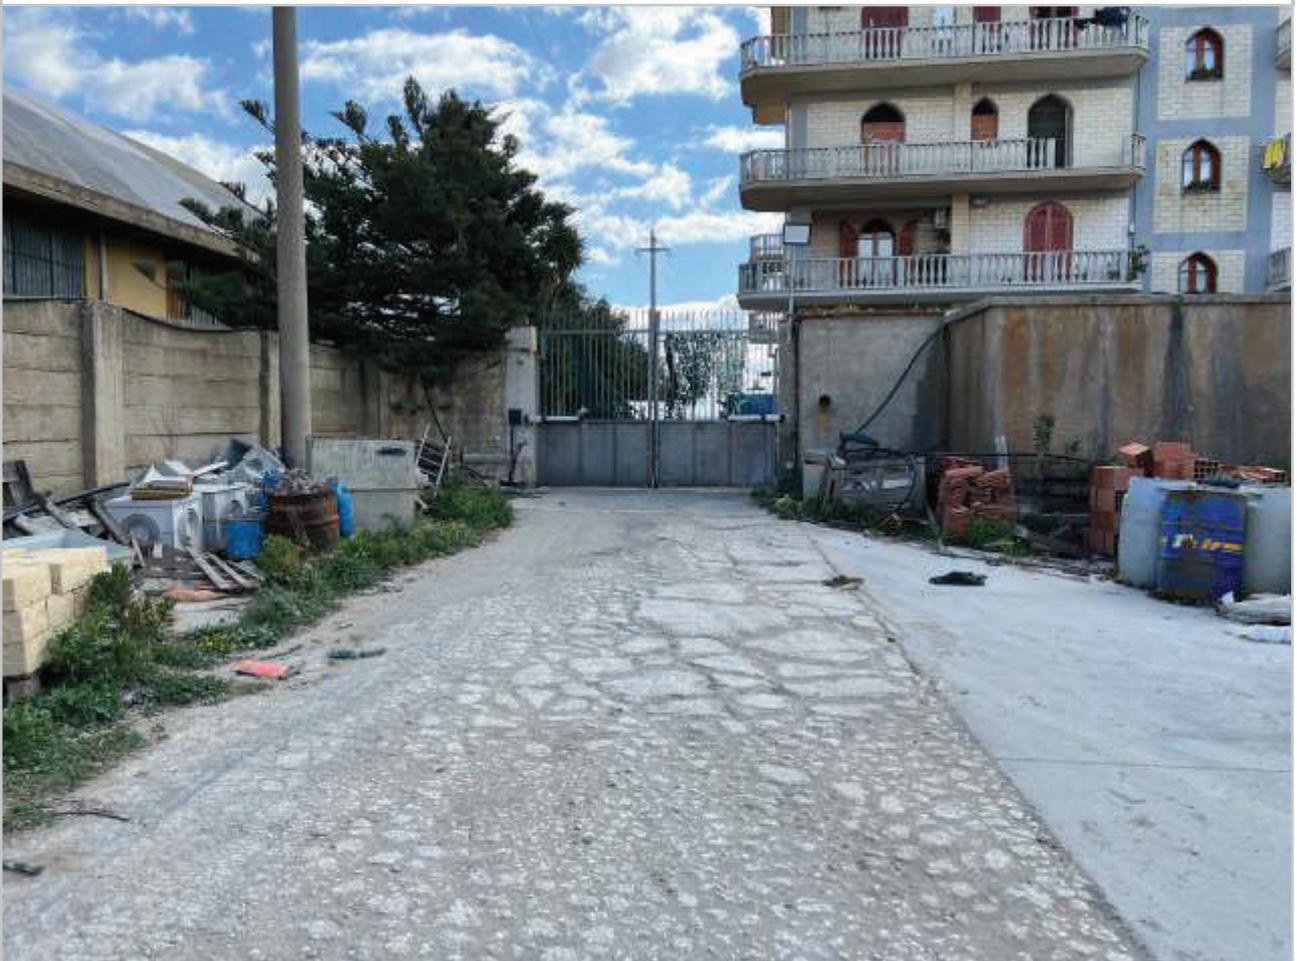
Infine l'attuale accesso al lotto costituito da cancello a doppia anta insiste su area di diversa proprietà.

ACCESSO CARRABILE

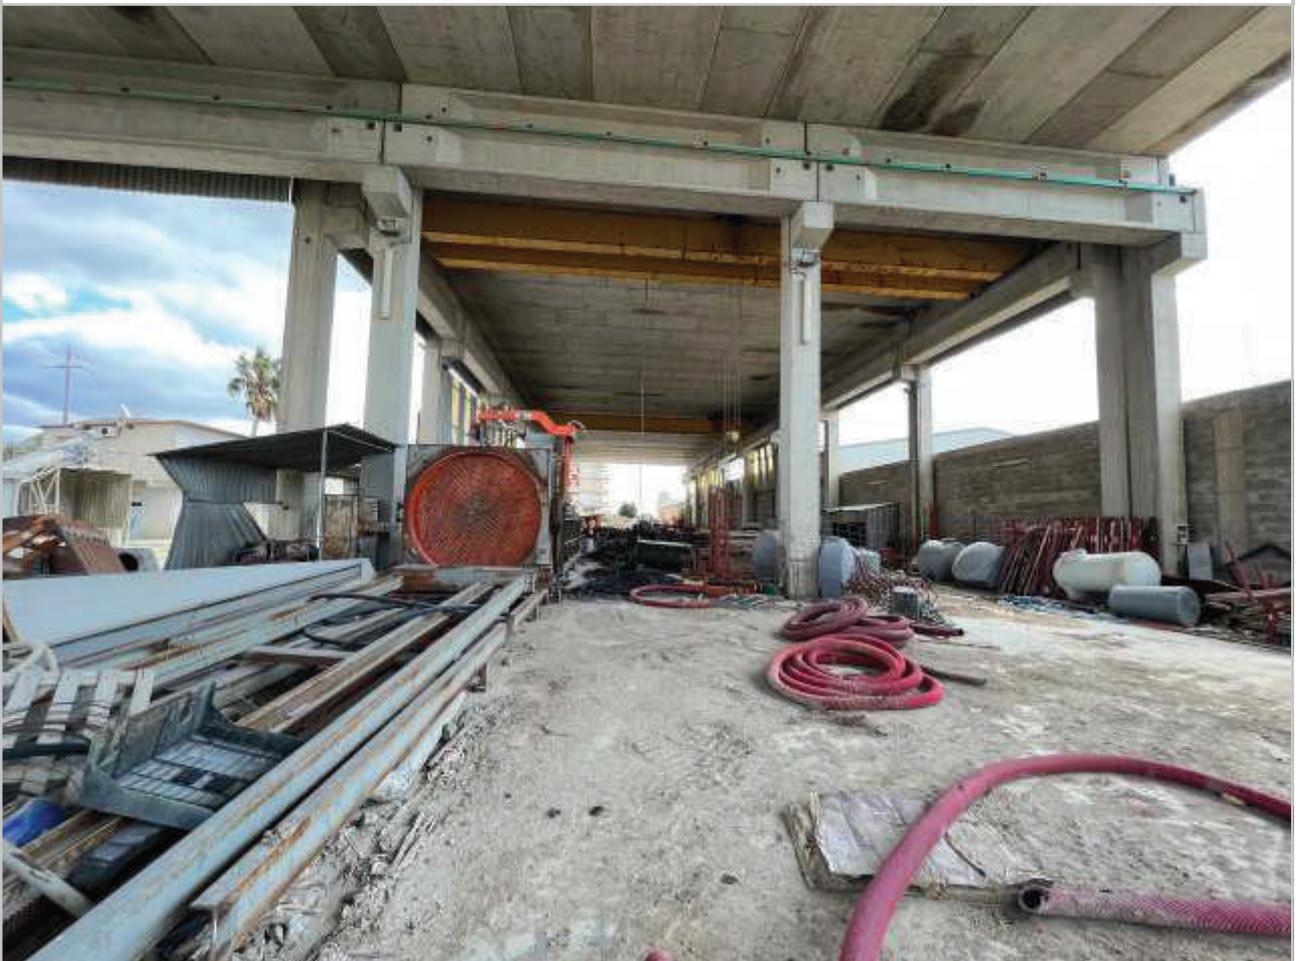
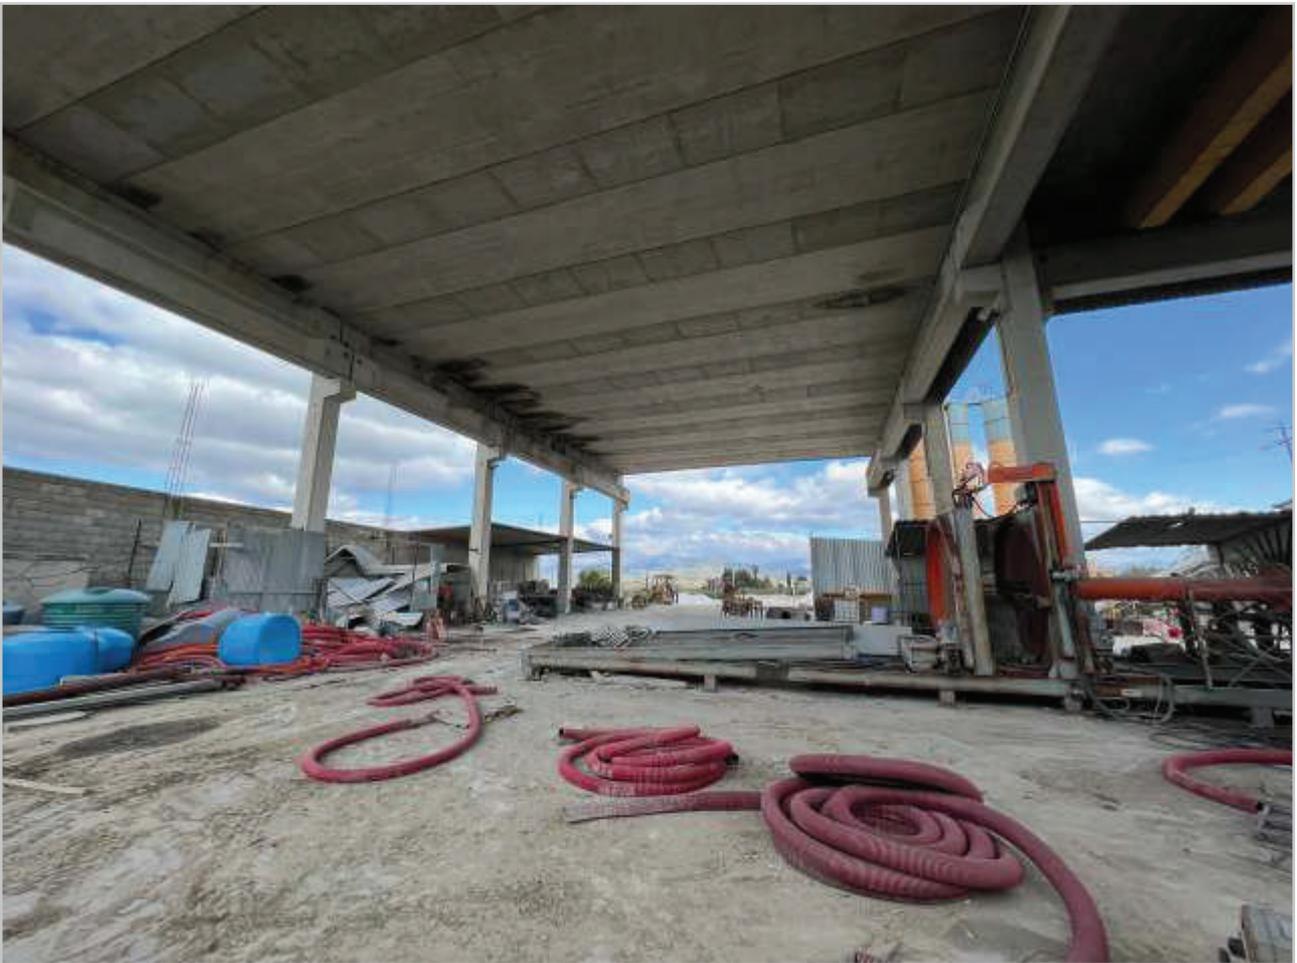
CAPANNONE LATO OVEST

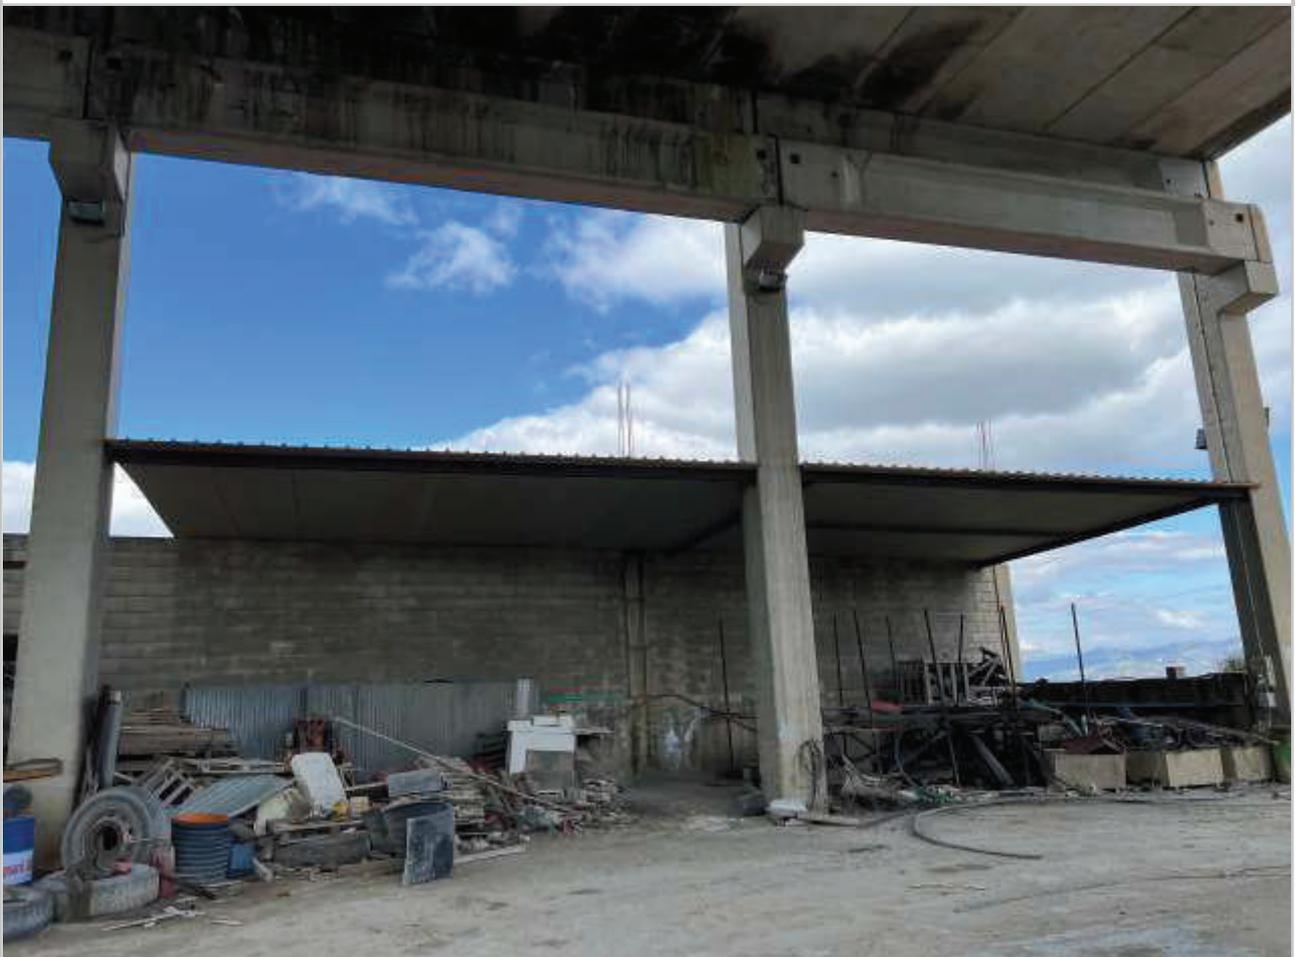
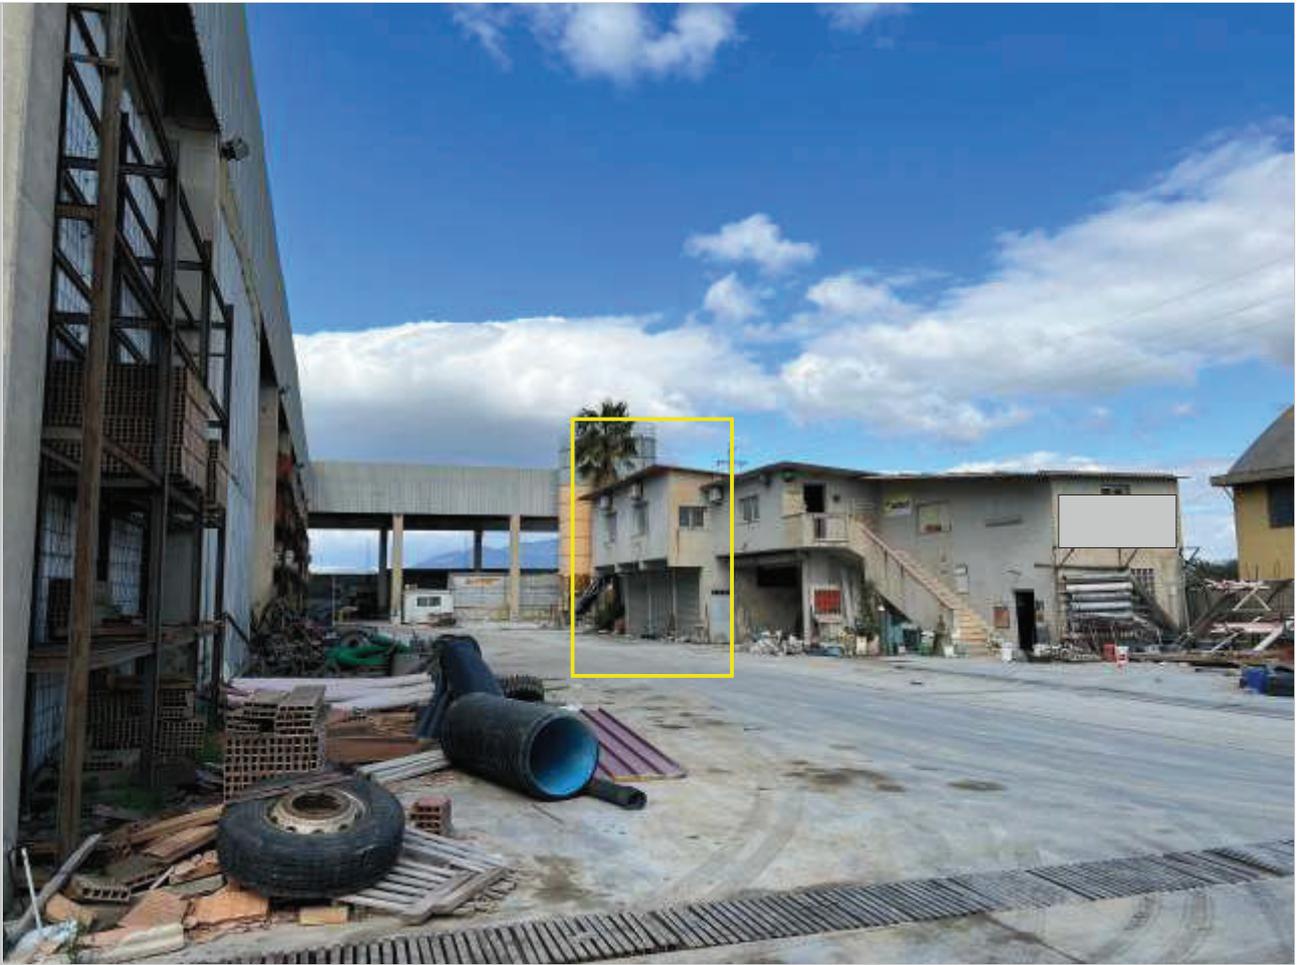
Detta porzione è realizzata con struttura intelaiata in c.a. a 2 elevazioni con magazzini al piano terra e locali commerciali al piano primo il tutto insistente su una superficie di 145mq circa ed una volumetria pari a mc 1042 circa.

VISTE PORZIONE DI FABBRICATO

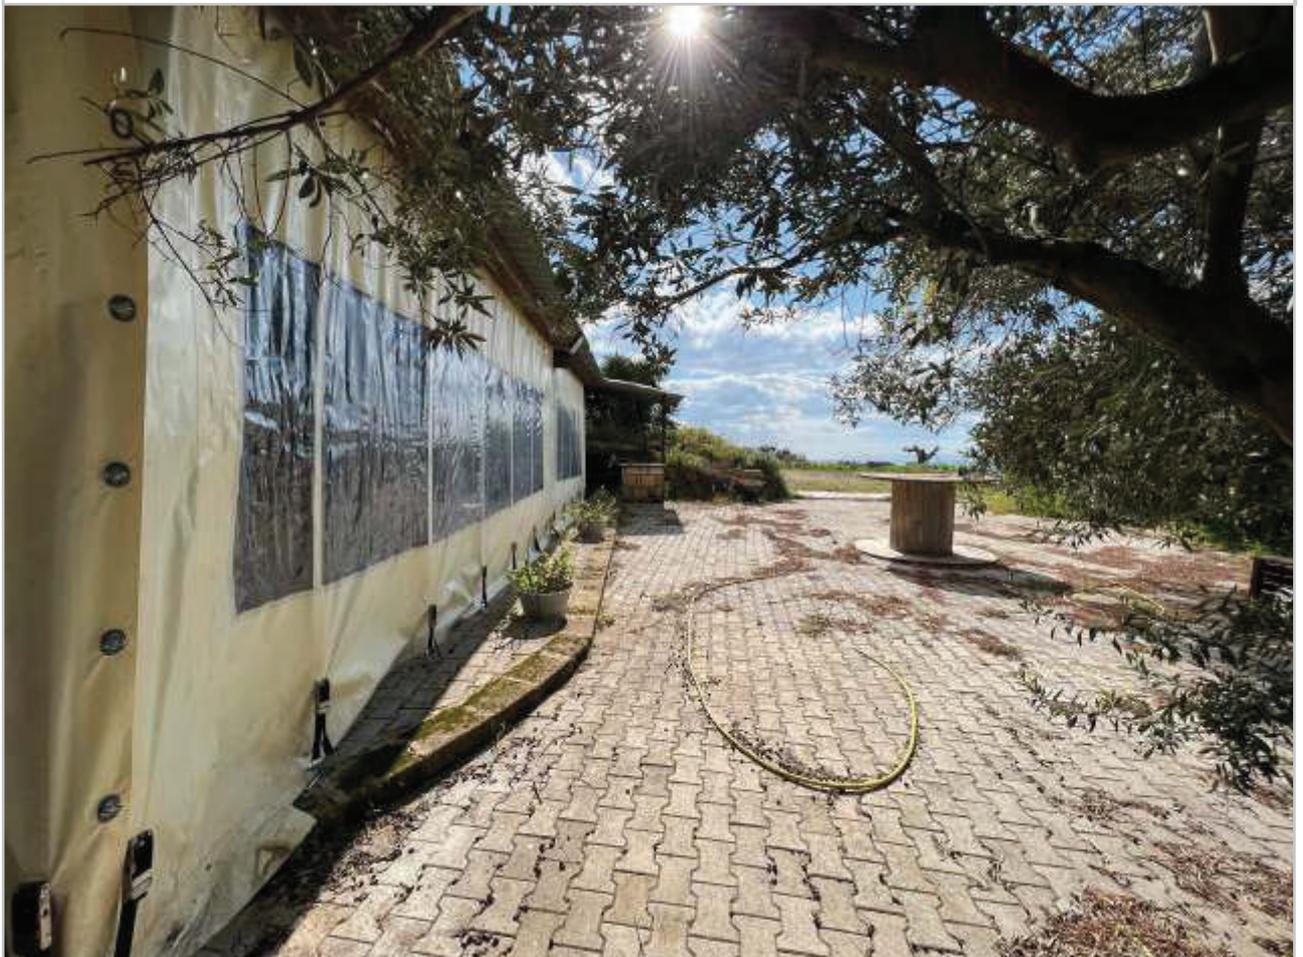
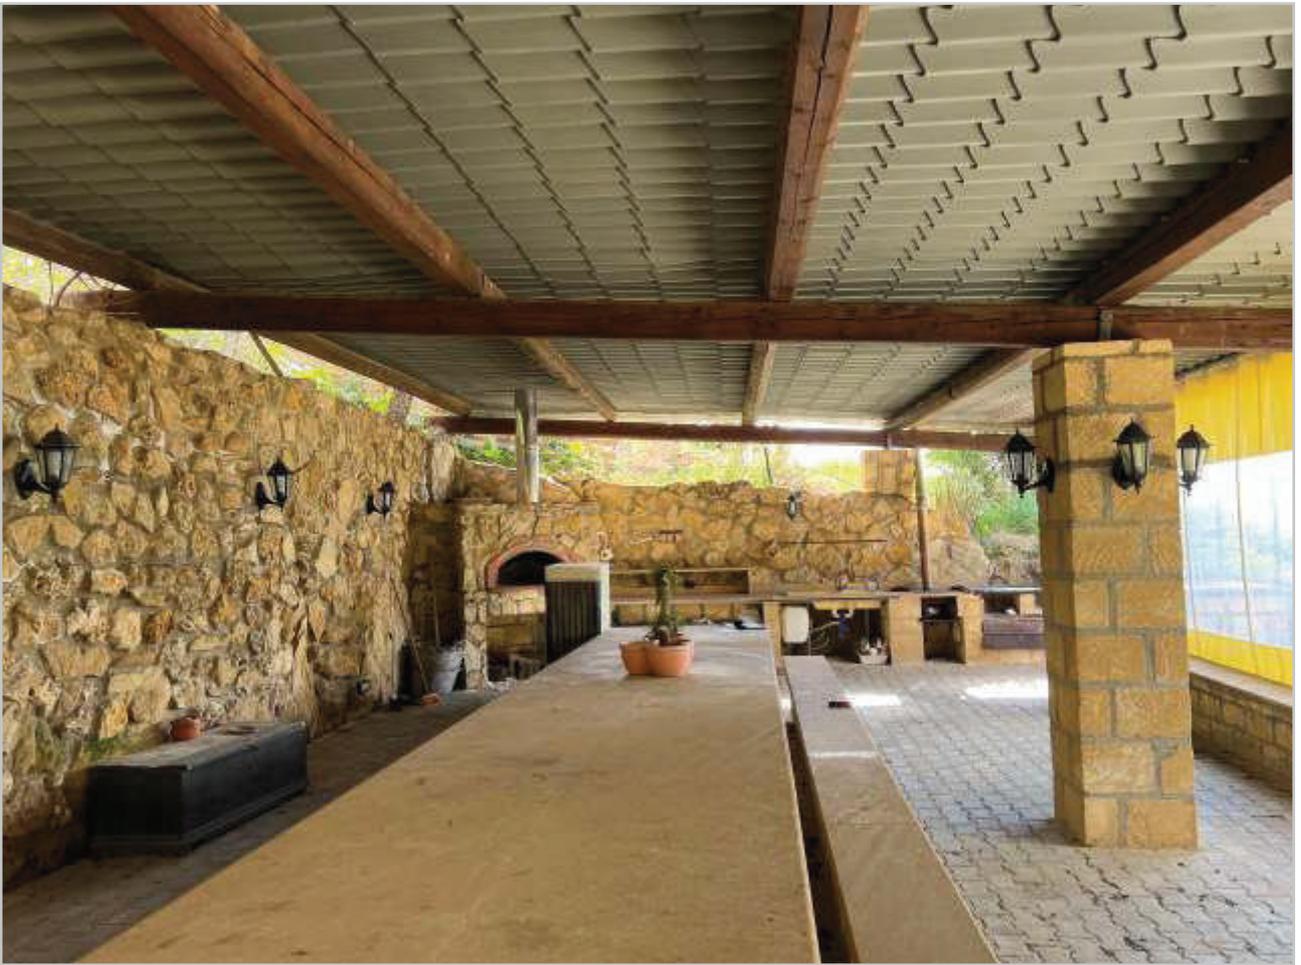
All'interno dell'appezzamento di cui alla p.lla 24 del foglio 9 è presente un manufatto composto da una tettoia e un vano ipogeo di circa 19 mq di cui non sono state reperite Concessioni o Autorizzazioni edilizie.

La tettoia occupa una superficie di circa 90 mq mentre il vano chiuso ipogeo circa 19 mq.

VISTE INTERNE TETTOIA

Per la regolarizzazione dello stesso, tenendo conto della destinazione urbanistica del lotto in esame (agricola), è possibile presentare richiesta di permesso in sanatoria ai sensi della L.R. 16/2016 i cui costi si assumono forfettariamente pari ad € 5.000,00 che verranno detratti dal valore finale di

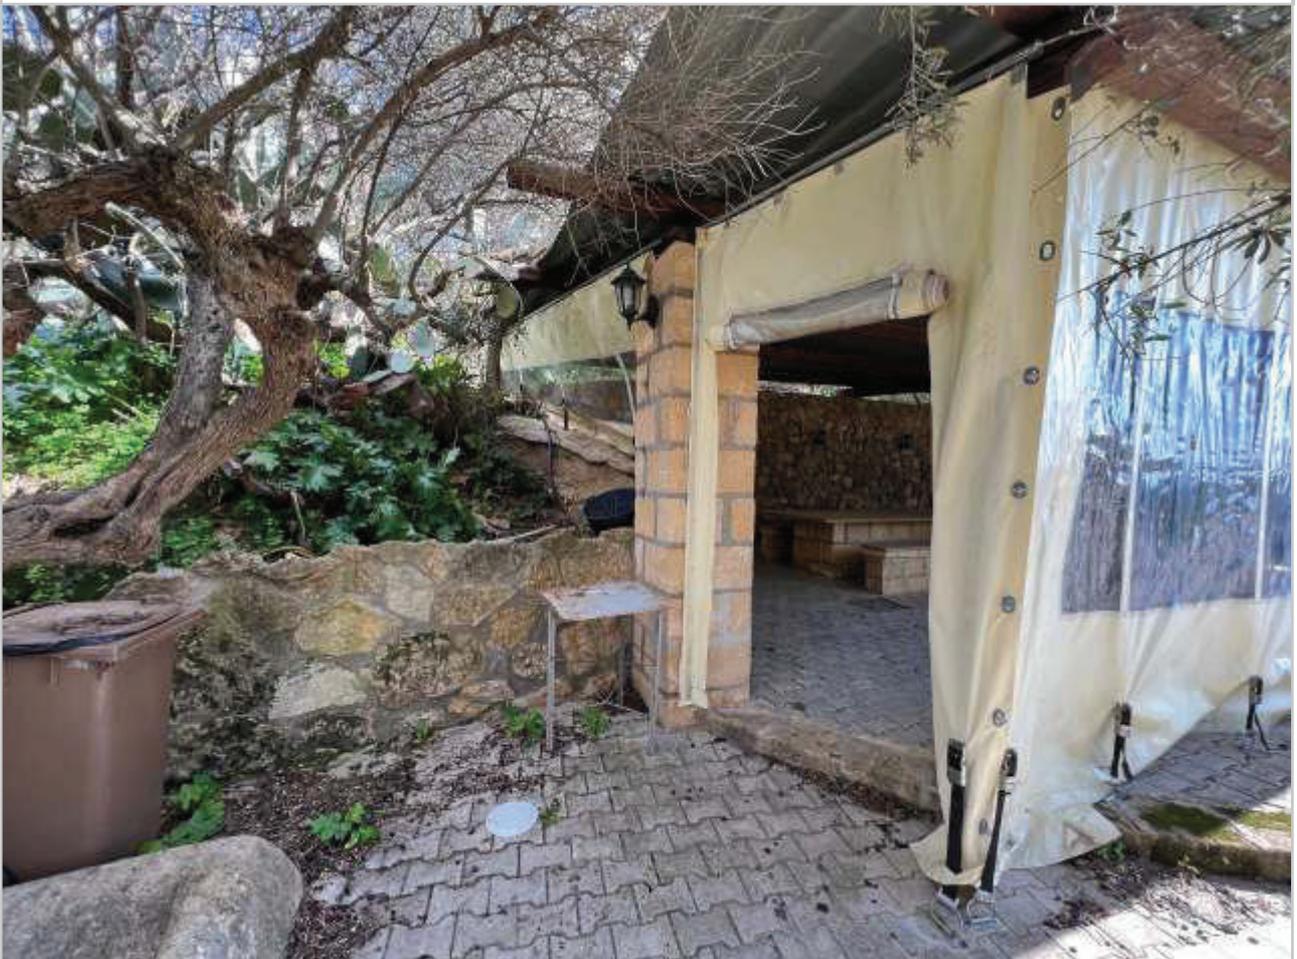
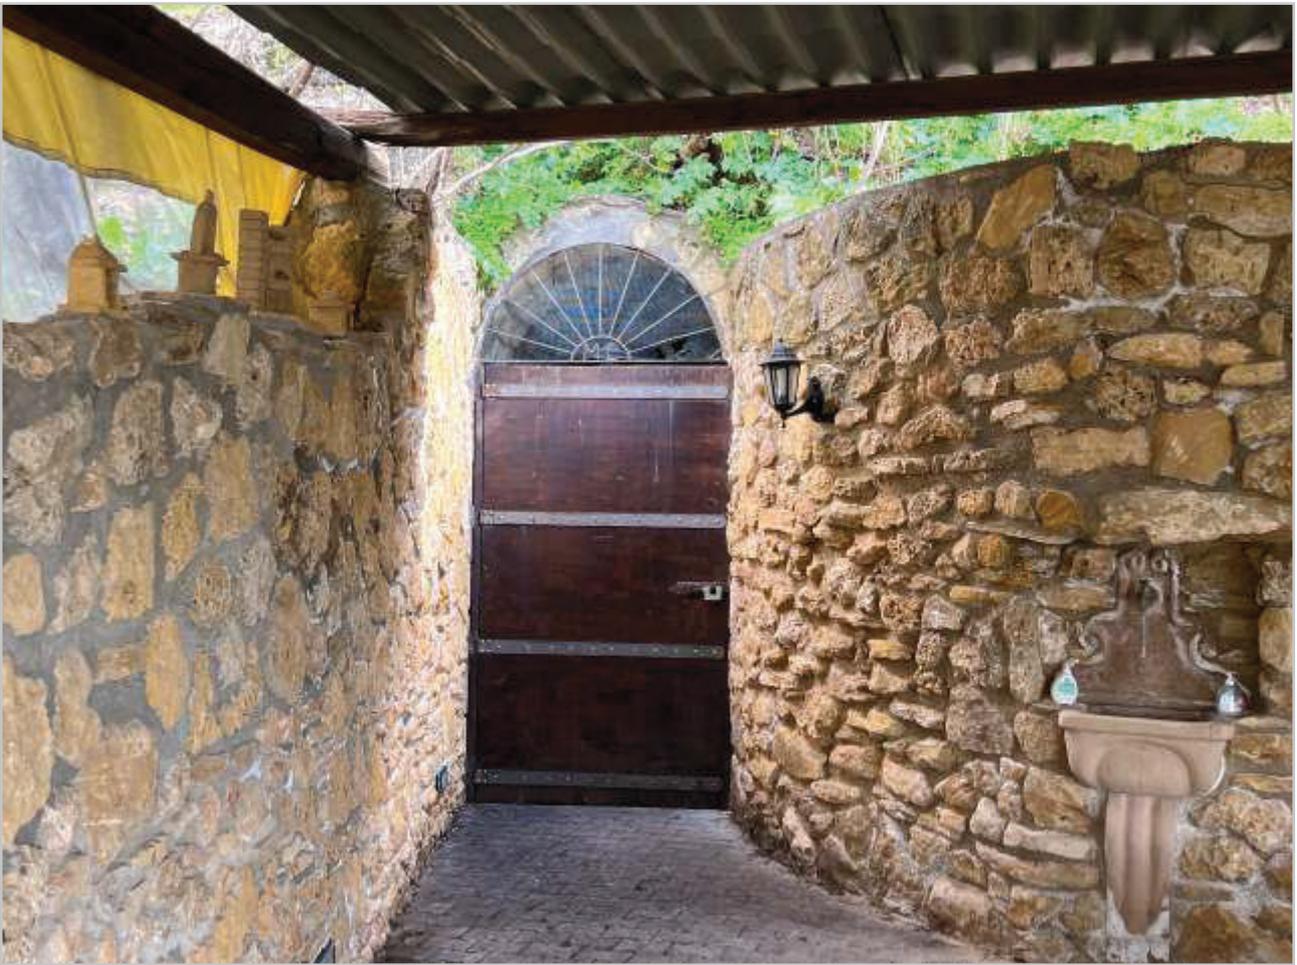
ACCESSO E VANO INTERNO

Pertanto è possibile presentare atti di aggiornamento catastale i cui costi si stimano forfettariamente pari ad € 1.500,00 da detrarre dal valore finale di stima.
