TRIBUNALE ORDINARIO DI SCIACCA

CAUSA N° 06/2020 Reg. Es. Immobiliare

RELAZIONE DI CONSULENZA TECNICA D'UFFICIO

LOTTO UNICO

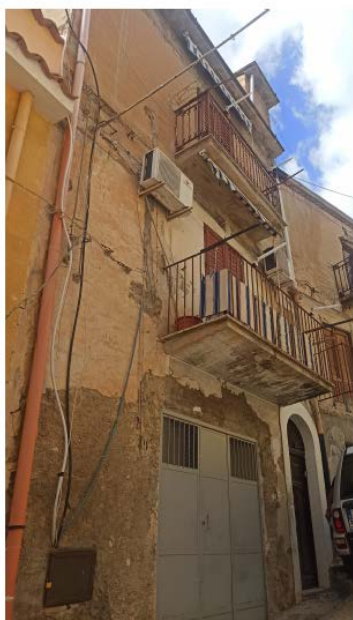
Prospetto da Via Cordicella 51

Il fabbricato unifamiliare composto da tre piani fuori terra, con copertura piana. Il fabbricato confina a nord con la particella 1628 sub 3 a sud con con la particella 1628 sub 4, a est con la via cordicella.

I prospetti esterni risultano in parte degradati, i balconi hanno ringhiere in ferro semplice.
