TRIBUNALE DI SCIACCA

OGGETTO: ESECUZIONE ISCRITTA AL N. 50/2020 R.G. Es.

SVOLGIMENTO DELLE OPERAZIONI PERITALI

DOCUMENTAZIONE FOTOGRAFICA
LOTTO 1

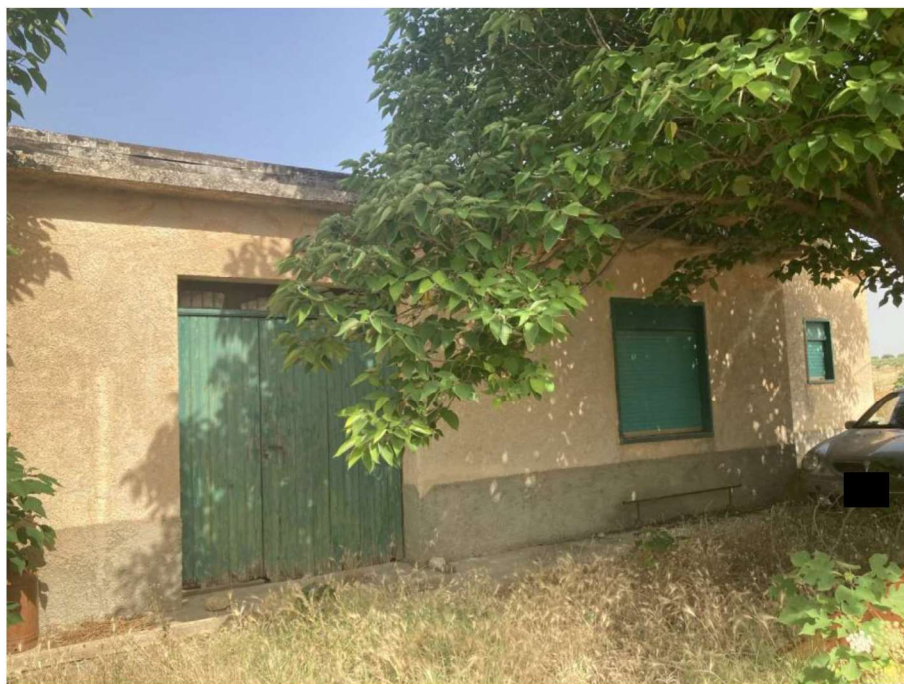
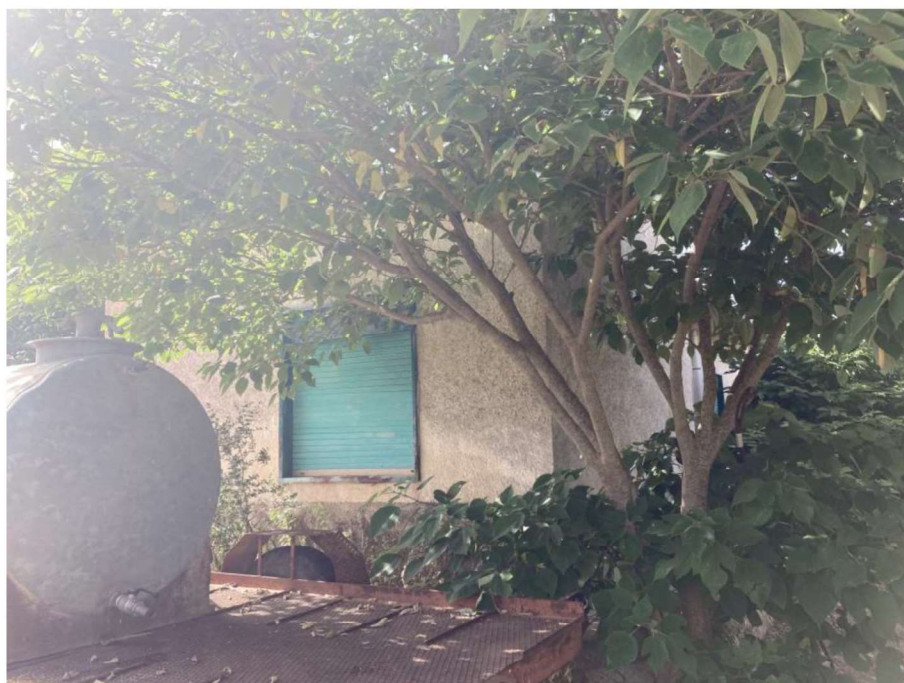
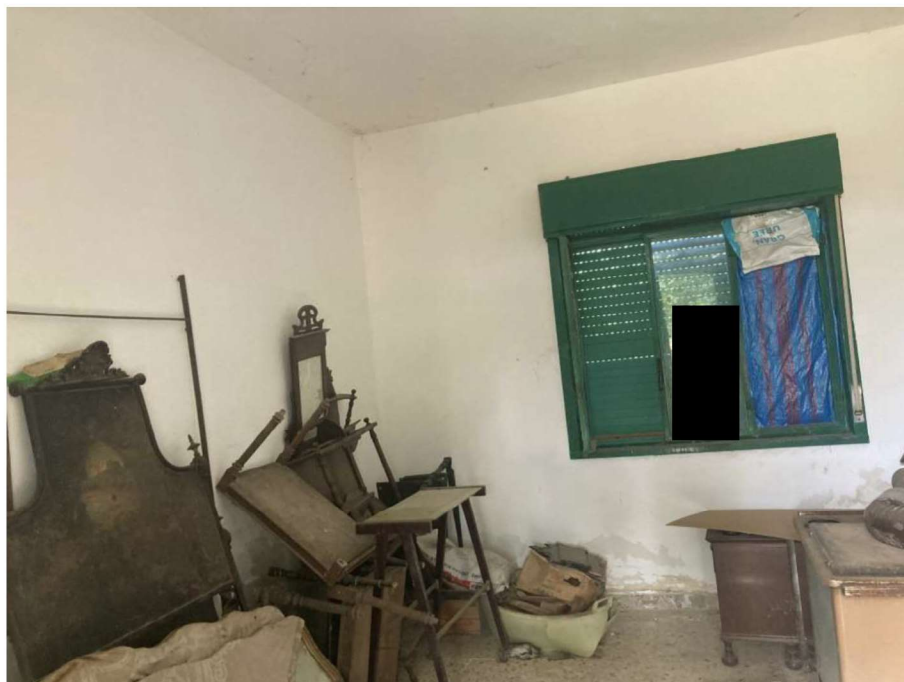
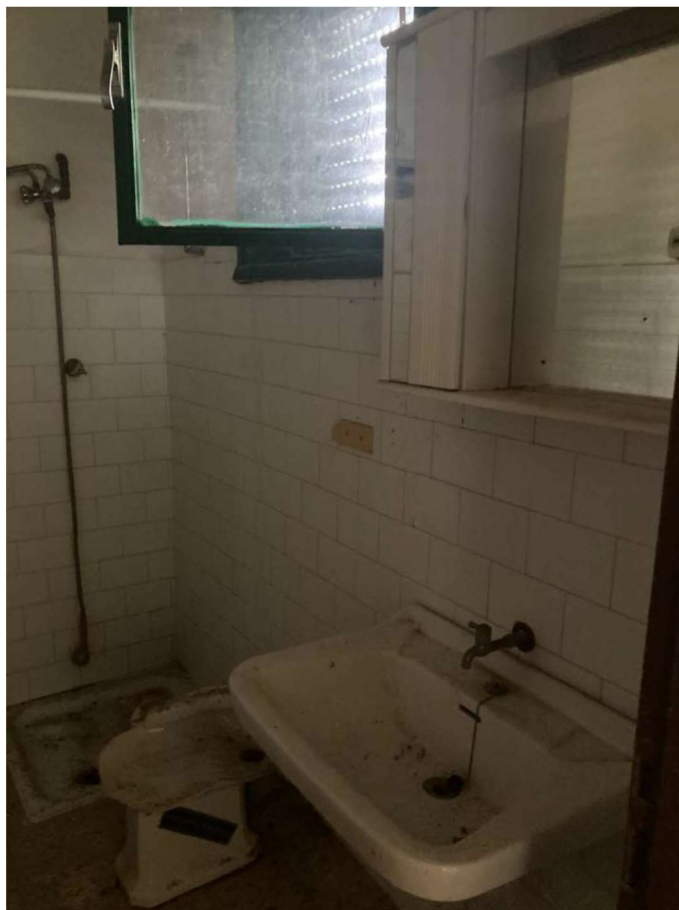
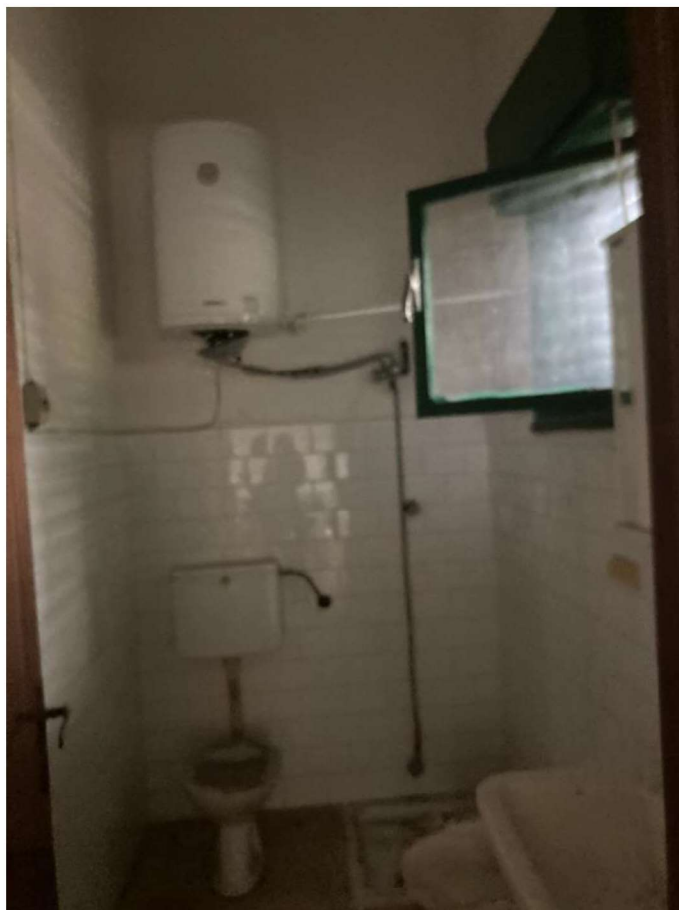
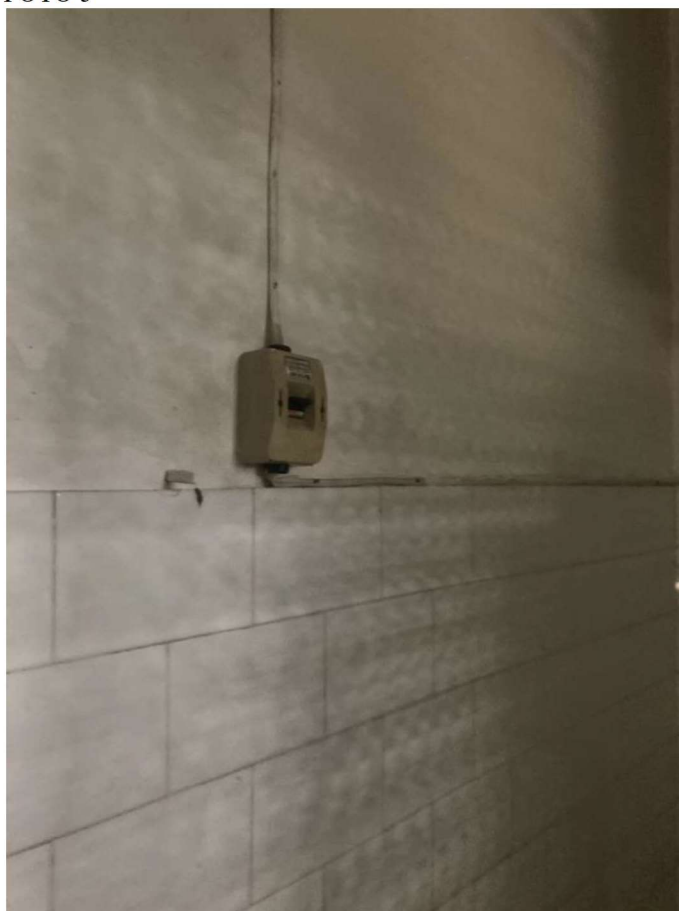
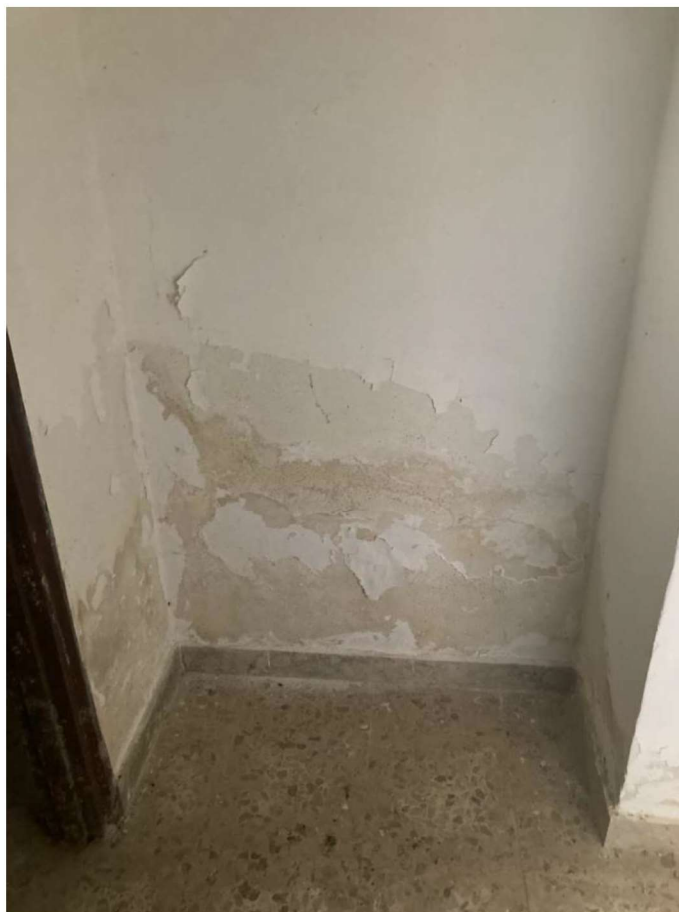
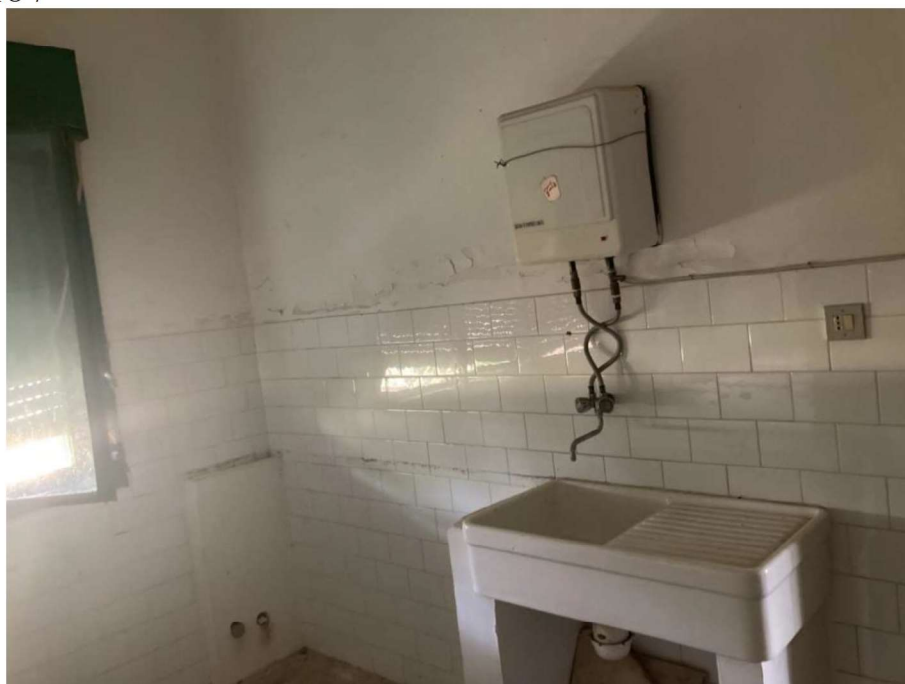
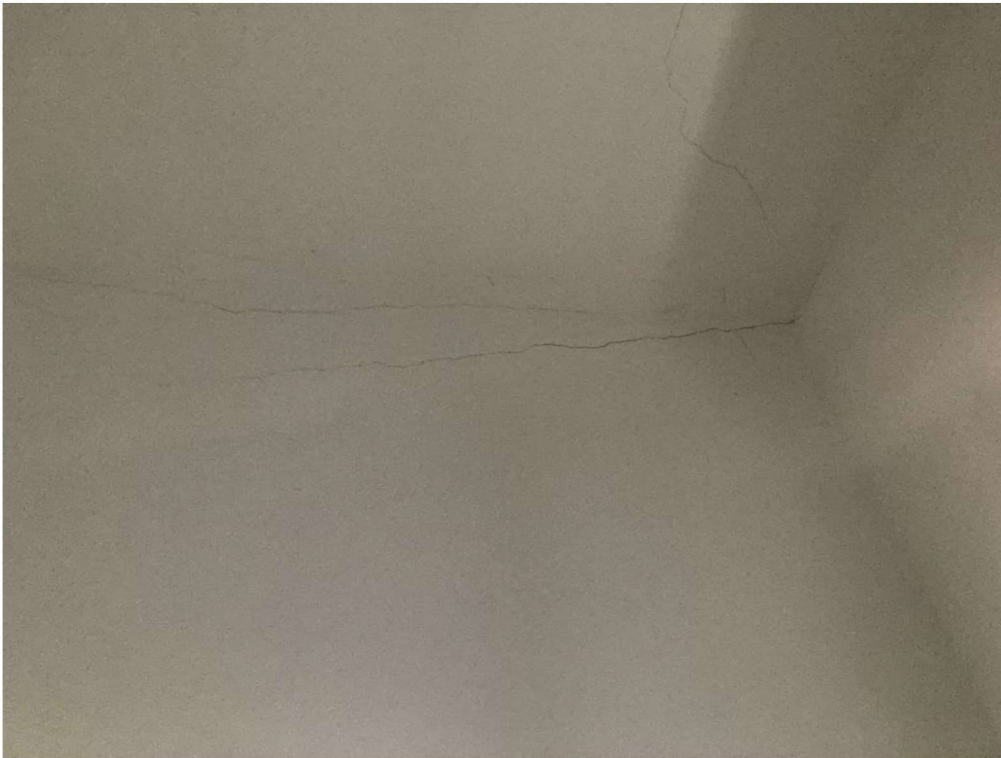
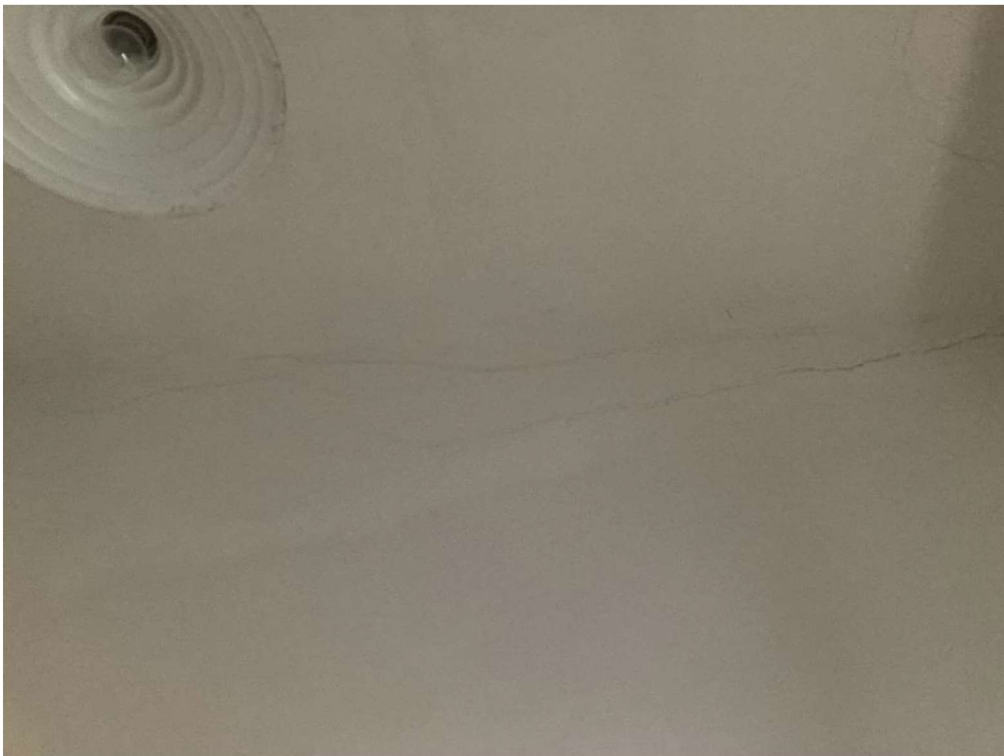
Immobile di civile abitazione, unico piano fuori terra, sito in Sambuca di Sicilia (AG), in C.da Sgarretta.

cucina, soggiorno, camera da letto e wc.

Le finiture sono essenziali, con pavimenti in scaglietta di marmo, pareti tinteggiate di bianco, la cucina è rivestita con piastrelle tipo maioliche economiche fino ad altezza cm. 150, il bagno, è pavimentato e rivestito con maioliche economiche per tre pareti ad altezza cm 150, mentre la parete frontale alla finestra per un'altezza cm 210, ACS viene garantita dalla presenza di due scaldini elettrici.

Le porte interne che divido gli ambienti sono in legno tamburato, gli infissi esterni in ferro con vetro singolo.

Gli impianti idrico ed elettrico presenti all'interno dell'appartamento sono obsoleti, senza dichiarazione di conformità ai sensi del Decreto 37/08, inoltre non è presente impianto di riscaldamento e l'impianto elettrico non è funzionante.

L'immobile presenta infiltrazioni di acqua dovuta probabilmente ad una scarsa manutenzione, poca aereazione naturale dei locali e ai ponti termici non ben coibentati.

Non sono stati rilevati, problemi statici e il fabbricato in generale versa in discrete condizioni.

in entrambi i casi si fa riferimento ad immobili in buone condizioni d'uso e conservazione, nel caso specifico l'immobile è, per il 80% da ristrutturare, sia negli impianti che nella copertura.

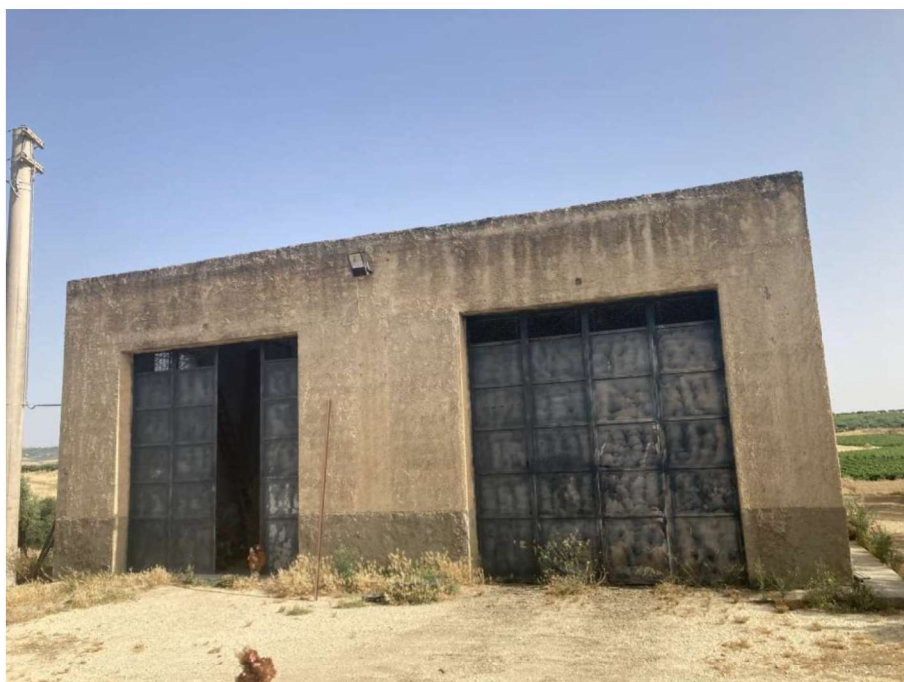
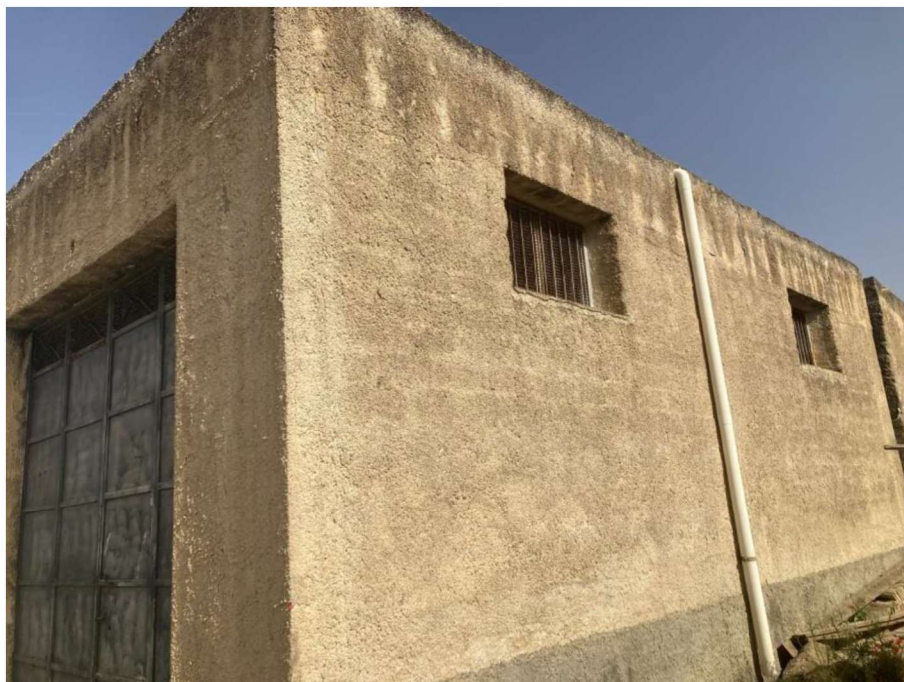
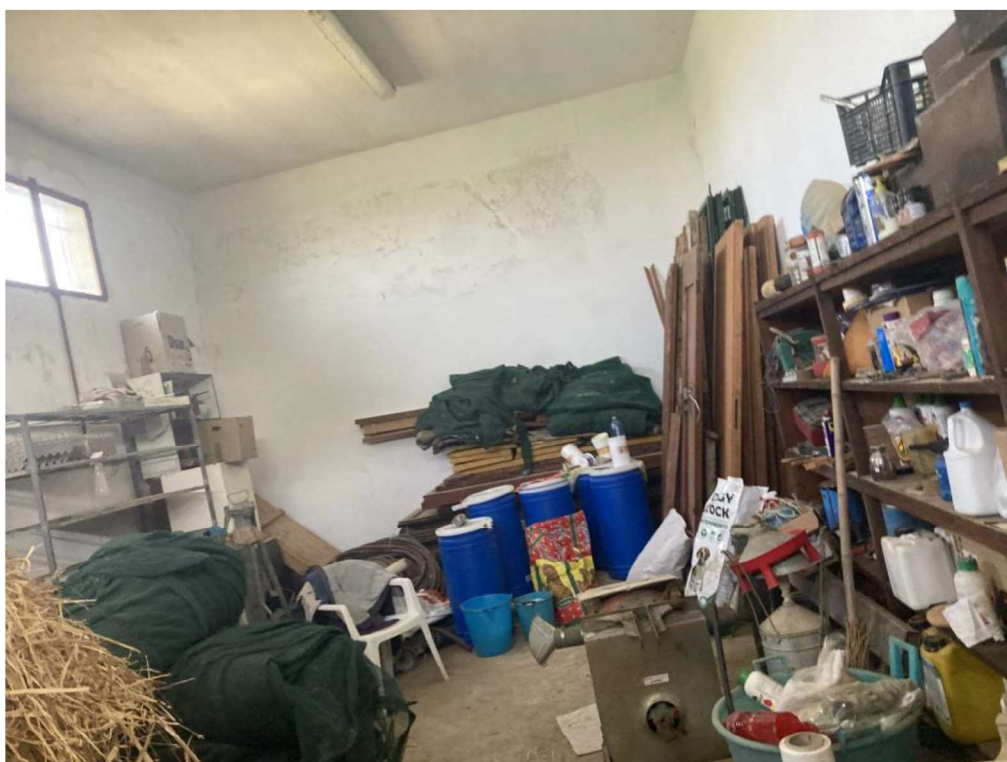
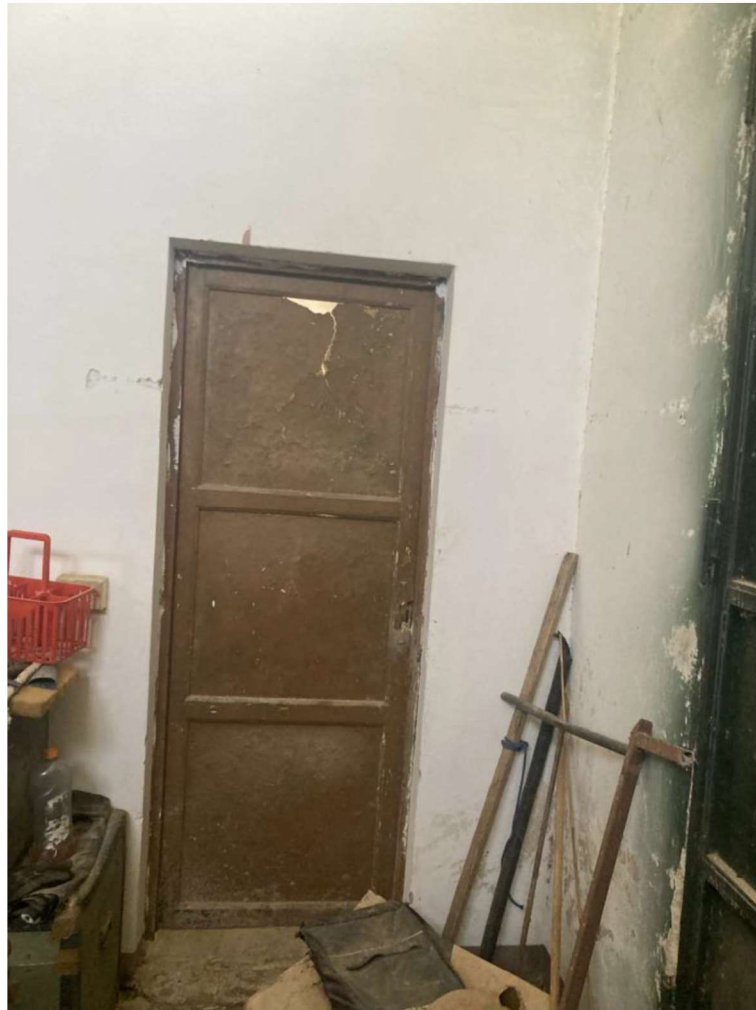
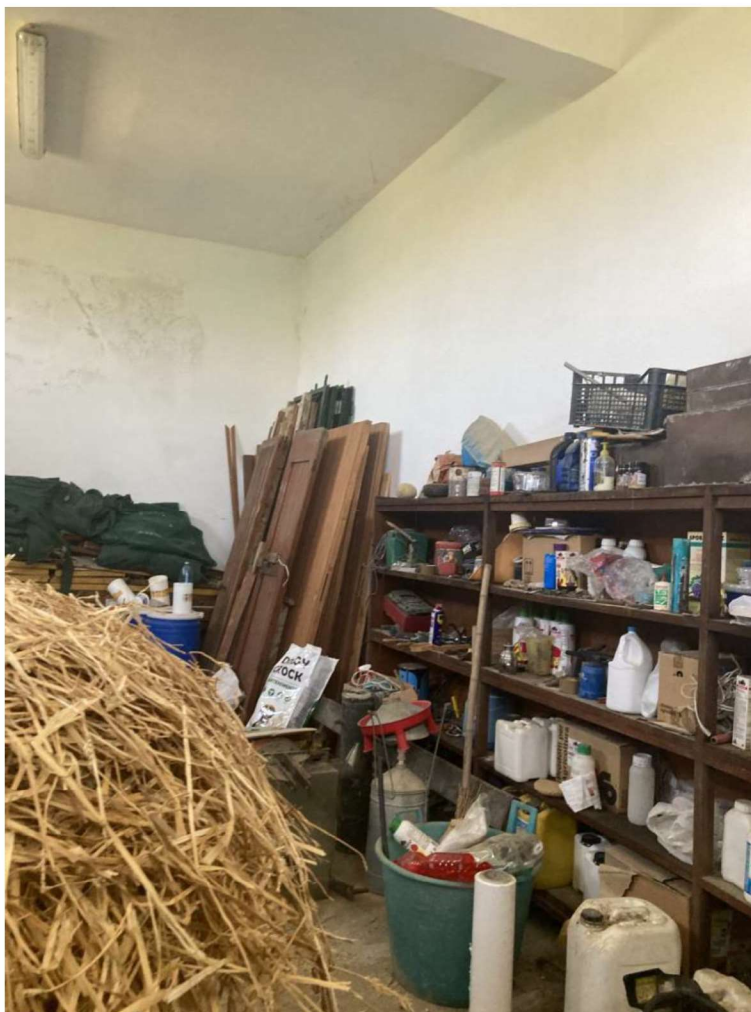
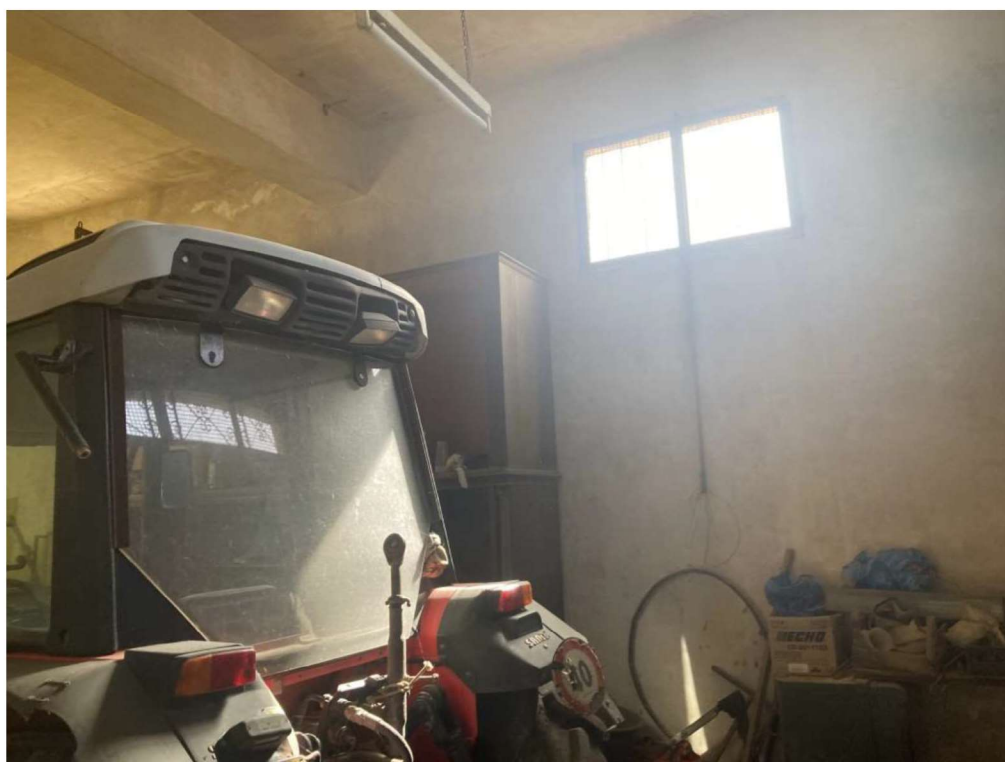
LOTTO N.2

Unità immobiliare con destinazione magazzino e locali di deposito (C/2), unico piano fuori terra, sito in Sambuca di Sicilia (AG), in C.da Sgarretta.

DESCRIZIONE	RILEVATO
Superficie lorda calpestabile	95,00 m ²
TOTALE	95,00 m²

A tale valore occorre però apportare i costi necessari per ottenere giusta Concessione Edilizia in Sanatoria relativamente alla parte in ampliamento, nello specifico:

- PdC in sanatoria € 1.000,00
- Sanatoria strutturale Genio Civile € 1.500,00
- TOTALE € 2.500,00

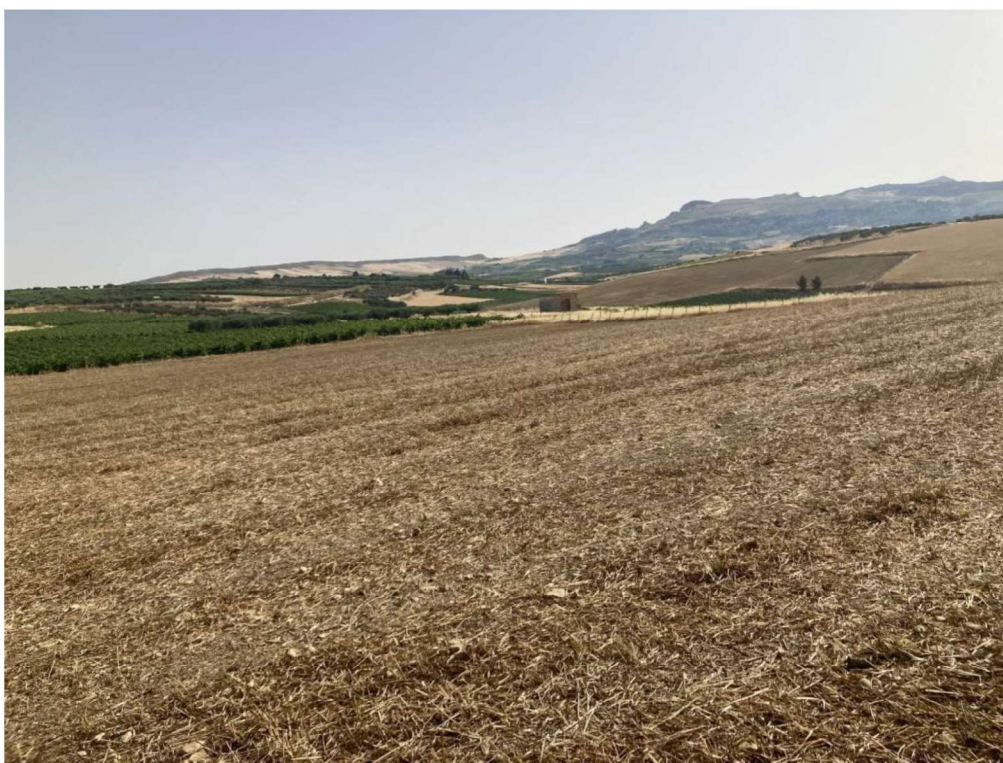
LOTTO N.4

LOTTO 4: Fabbricato rurale sito in Sambuca di Sicilia C.da Sgarretta, lo stesso comunque è stato effettuato un ampliamento senza titolo autorizzativo.

➤ PdC in sanatoria	€ 1.000,00
➤ Sanatoria strutturale Genio Civile	€ 1.500,00
➤ Accatastamento	<u>€ 1.500,00</u>
TOTALE	€ 4.000,00
