# TRIBUNALE DI SIRACUSA – ESECUZIONI IMMOBILIARI

## CONSULENZA TECNICA D'UFFICIO NELLA PROCEDURA IMMOBILIARE N. 152/2022

**C.T.U. incaricato: Arch. Alessandro MAURO**

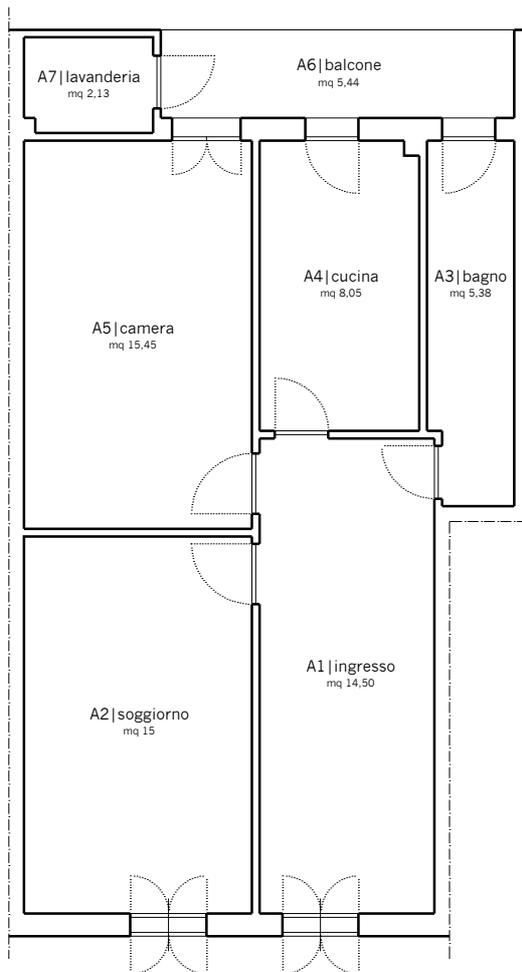
## disegno | 2

Com'è possibile verificare dal disegno e dalle immagini allegate, l'appartamento è composto da tre vani, una cucina e un bagno (disegno 2).

Lotto unico, pianta dell'appartamento\_1:100

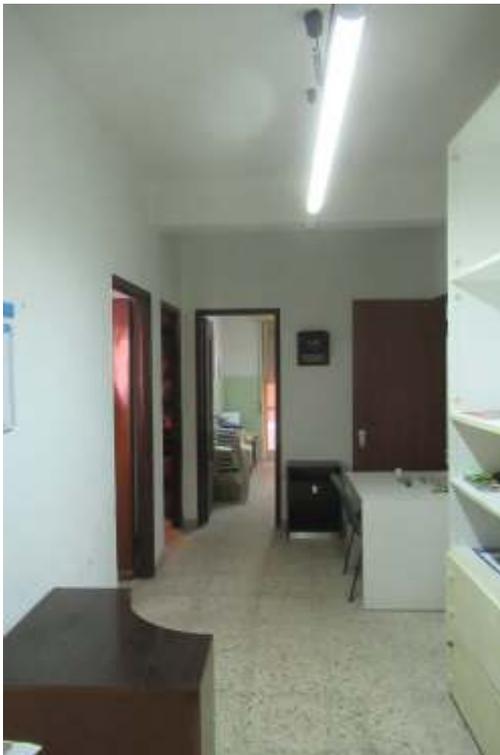
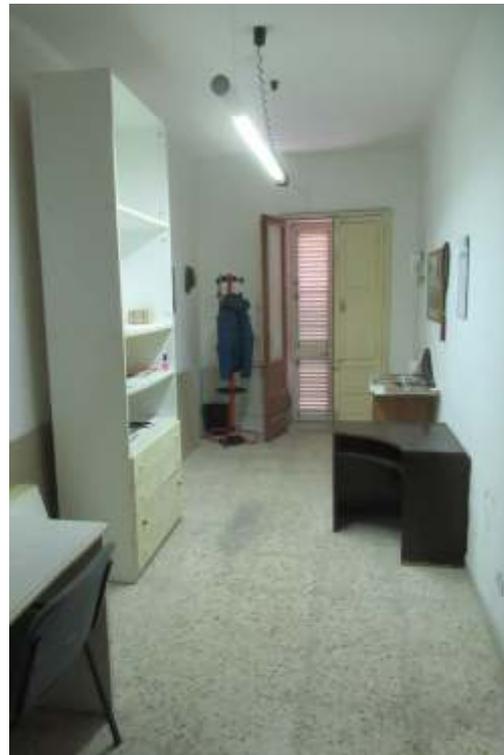
2\_A1|ingresso

Accedendo dalla portafinestra collocata al civico 67 di Via Muscatello si entra su un vano che connette tutti gli ambienti dell'appartamento (A1|ingresso). Questa stanza è ampia 14,5 m<sup>2</sup> ed è dotata di un'unica apertura: la portafinestra d'accesso (foto 2-3).

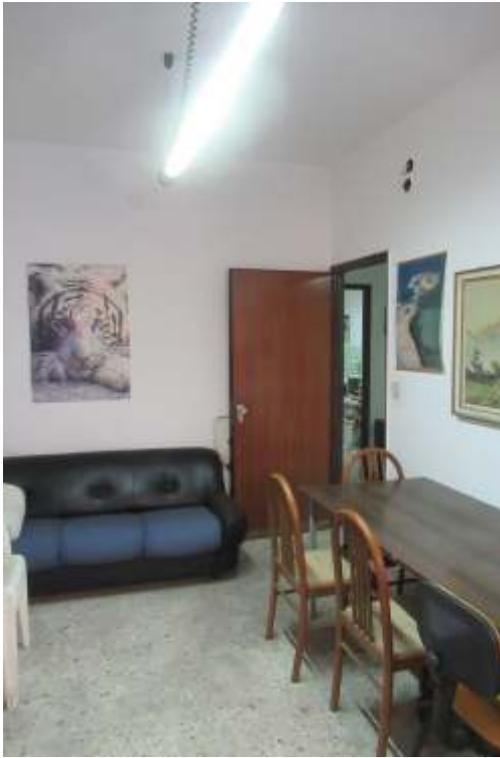
**4** A2|soggiorno

Di fianco all'ingresso è collocata un'altra stanza che possiede una portafinestra con affaccio sulla Via Muscatello (A2|soggiorno), ampia 15 m<sup>2</sup> (foto 4).

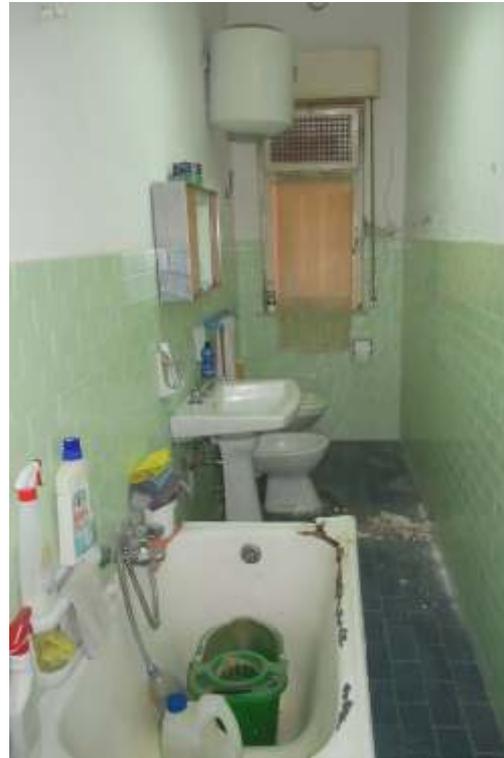
**5** A3|bagno

Il bagno (A3|bagno) è un ambiente molto stretto – è largo appena 115 cm – di 5,38 m<sup>2</sup>, dotato di un lavabo a colonna, vaso igienico, bidet, una vasca da bagno e una finestra (foto 5).

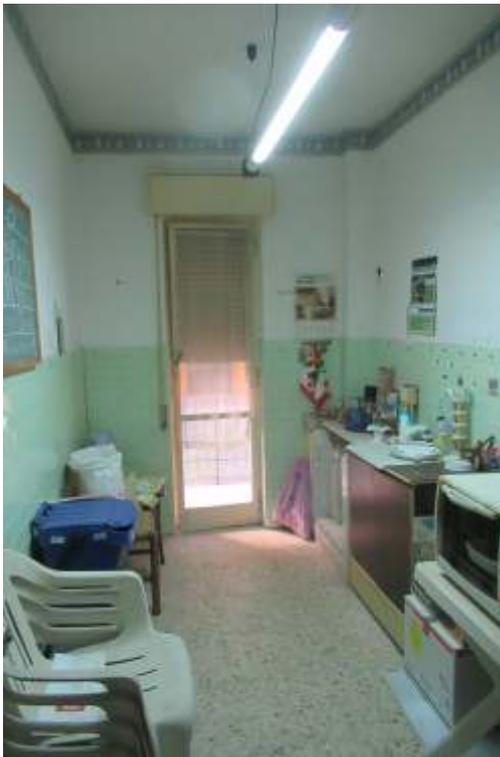
**6** A4|cucina

La stanza successiva è una cucina (A4|cucina), ampia appena 8 m<sup>2</sup>, dotata degli allacci necessari alla installazione di una cucina e di una portafinestra che consente l'accesso al balcone (foto 6).

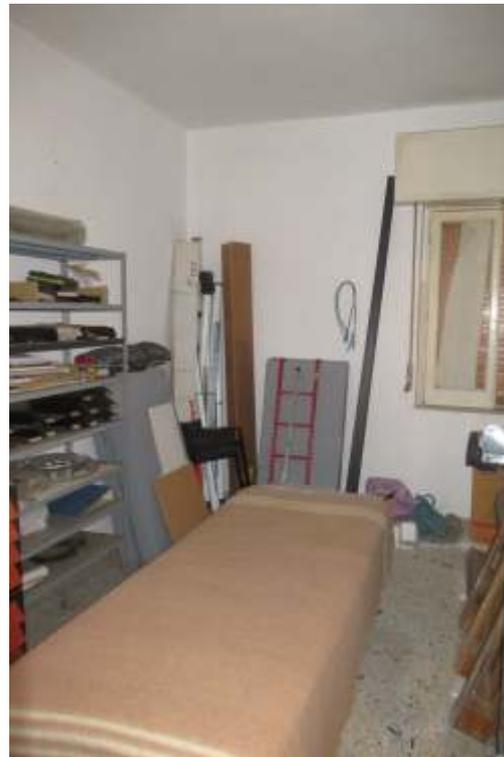
**7** A5|camera

È poi presente una camera, collocata di fianco alla cucina (A5|camera), ampia 15,45 m<sup>2</sup> e dotata di una finestra con affaccio sul balcone (foto 7).

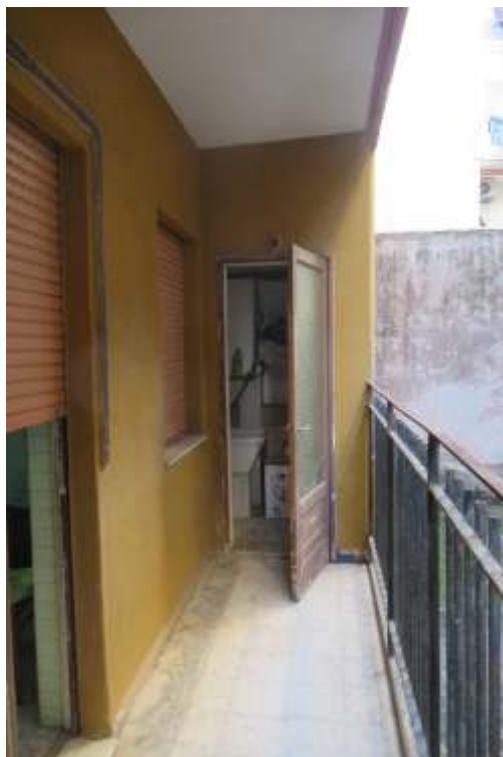
**8** A6 | balcone

Il balcone (A6|balcone) collocato sul retro e sollevato di pochi centimetri rispetto al cortile condominiale è ampio 5,44 m<sup>2</sup> e da esso è possibile accedere alla lavanderia (foto 8).

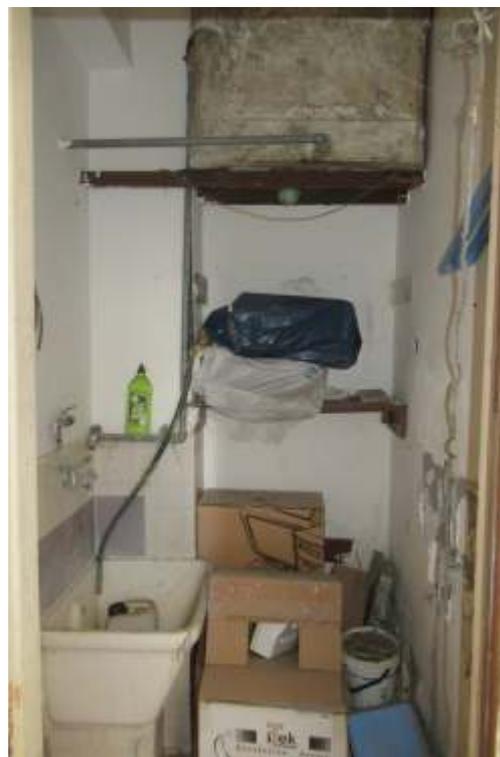
**9** A7 | lavanderia

La lavanderia (A7|lavanderia), infine, è ampia 2,13 m<sup>2</sup>, ed è dotata di un lavatoio (foto 9).
