CONSULENZA TECNICA D'UFFICIO

R.G.Es.: **227-2021**

RELAZIONE DI STIMA

L'appartamento oggetto di stima occupa parte del piano terra rialzato di uno stabile condominiale realizzato dall'IACP tra la fine degli anni '50 e gli inizi degli anni '60. Ricade, come detto, nel Ronco Anapo, traversa della principale via Dessiè.

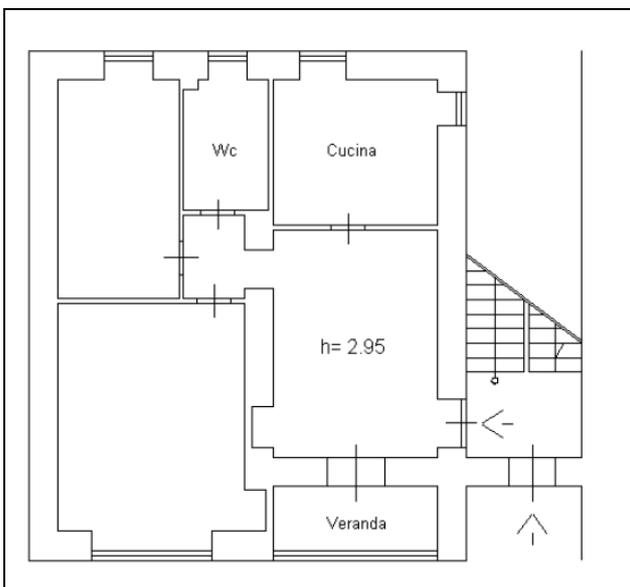
Figura 2: pianta catastale

Nella successiva Fig. 2 è riportata la pianta catastale dell'immobile oggetto di stima; nella Fig. 3 è riportato un estratto del foglio di mappa ove il fabbricato risulta identificato ancora con la particella 355.

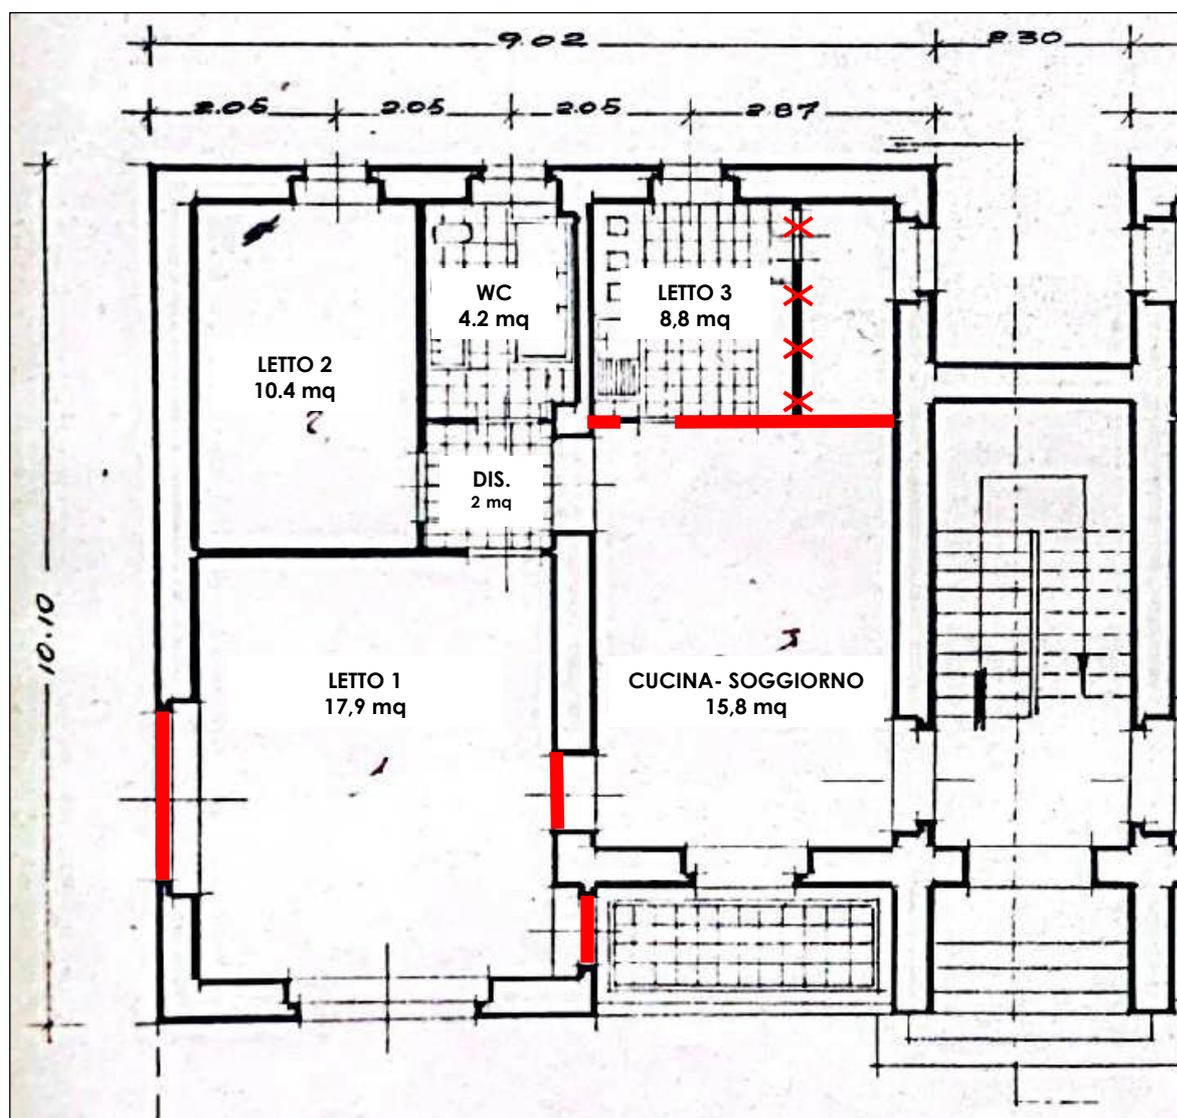
Figura 4: pianta appartamento

Di seguito si riporta la pianta dell'appartamento estratta dagli elaborati di progetto e con segnate, in rosso, le modifiche rilevate.

Nello specifico, le modifiche apportate consistono nella realizzazione dell'ingresso diretto in una camera adibita a cucina-soggiorno; questa è direttamente collegata ad

una camera destinata a letto (letto 3) ed al disimpegno. Da quest'ultimo si accede ad altre 2 camere da letto ed al locale WC.

Rispetto a tale autorizzazione risultano realizzate delle modifiche interne (vedi par. 3) sanabili con pratica CILA a firma di tecnico abilitato rispetto alle quali i costi da sostenere ammontano a circa € 3.000,00 (dicansi € tremila/00).

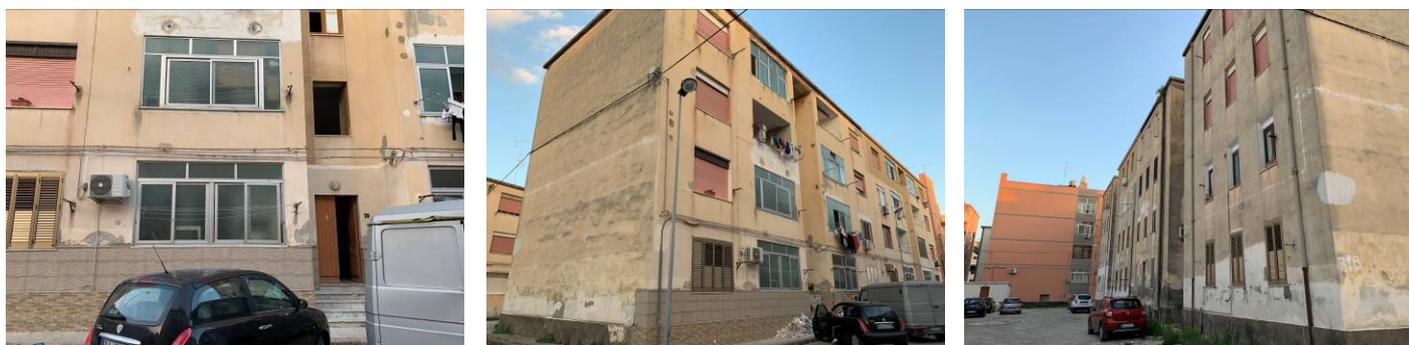
Figura 5: immagini esterne

Le modifiche rilevate nei prospetti, con ogni probabilità, risultano apportate già in fase di costruzione dell'intero complesso residenziale: ne è prova il fatto che tali modifiche risultano comuni a tutti gli appartamenti presenti nello stabile.

Dal punto di vista manutentivo lo stabile condominiale manifesta importanti criticità. Le finiture esterne risultano fortemente degradate; il corpo scala, non ascensorato, necessita di significativi interventi manutentivi agli intonaci ed a pavimentazione e rivestimenti. I cornicioni sommitali dello stabile risultano pericolanti al punto da creare pericolo per la potenziale caduta di calcinacci.

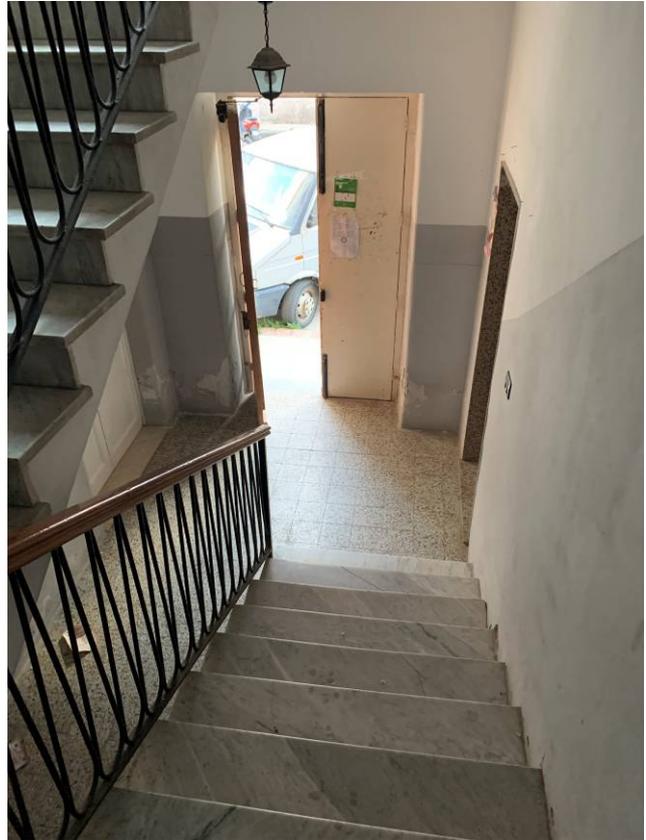
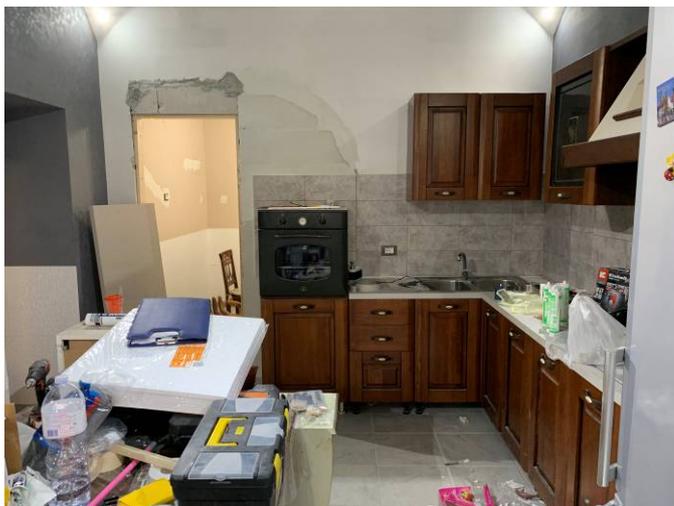
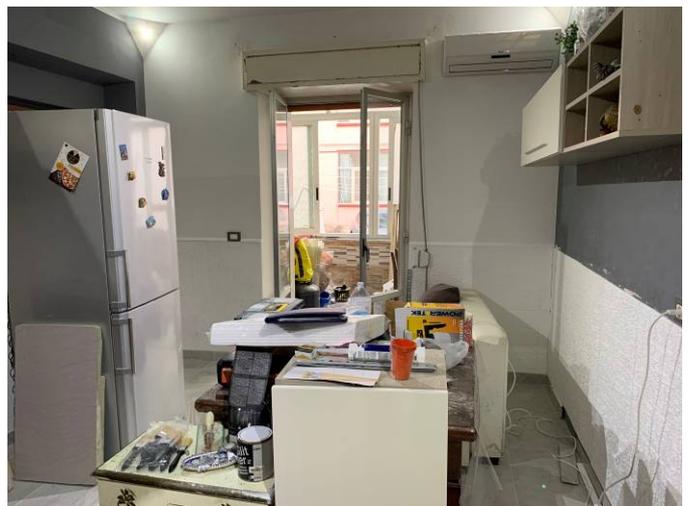
Figura 7: cucina-giorno

L'appartamento, nel corso del sopralluogo, era interessato da interventi di manutenzione. Lo stesso risulta in discreto stato manutentivo. I pavimenti sono in parte in scaglia di marmo ed in parte in gres. Le pareti del WC sono parzialmente rivestite in ceramica, come anche quelli della cucina (in corso di lavori). Le porte interne sono in legno come anche quelle esterne, queste ultime dotate di persiane in alluminio.

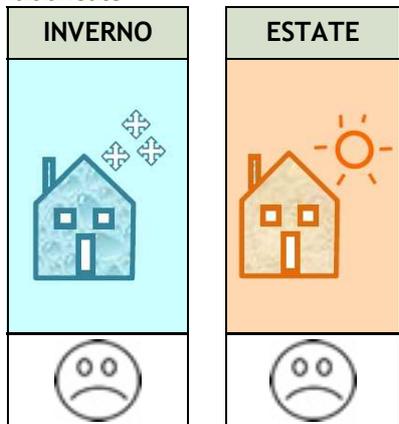
Prestazione energetica del fabbricato

La sezione riporta l'indice di prestazione energetica globale non rinnovabile in funzione del fabbricato e dei servizi energetici presenti, nonché la prestazione energetica del fabbricato, al netto del rendimento degli impianti presenti.
