## TRIBUNALE DI SIRACUSA

### Procedura Esecutiva Immobiliare n°244/2016 R.G.Es.Imm.

**C.T.U. Arch. Giuseppina CORSO**

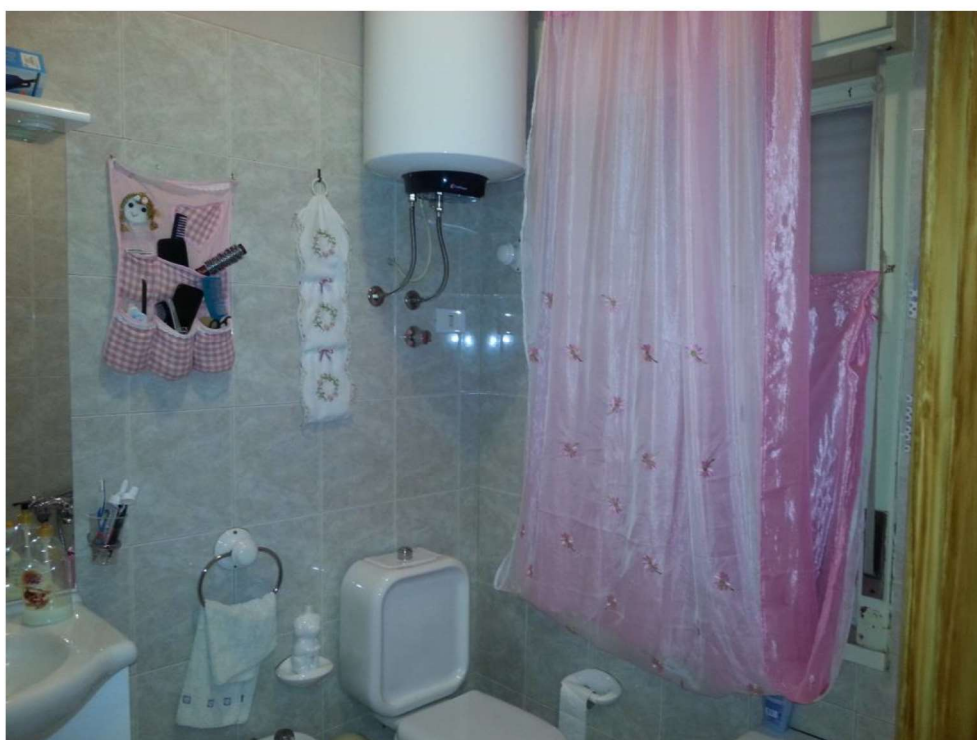
**foto 4\_ vista del bagno al piano terra**

- realizzazione di un bagno e chiusura del sottoscala;

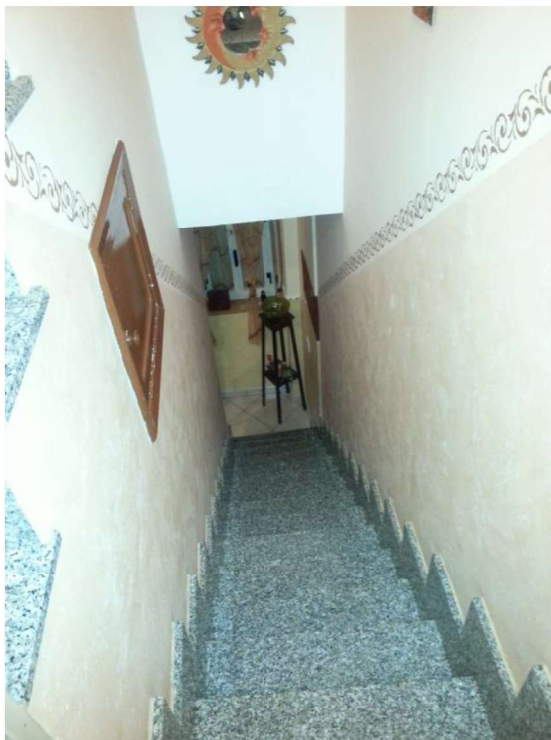
La pavimentazione in ceramica chiara è omogenea in tutta la casa, tranne la scala, realizzata con lastre di marmo e parapetto in alluminio, le pareti e soffitti sono intonacati e rifiniti con idro-pittura colorata, le pareti del bagno sono piastrellate ad un'altezza di circa 1,80 m.

**foto 5\_ vista della scala interna**

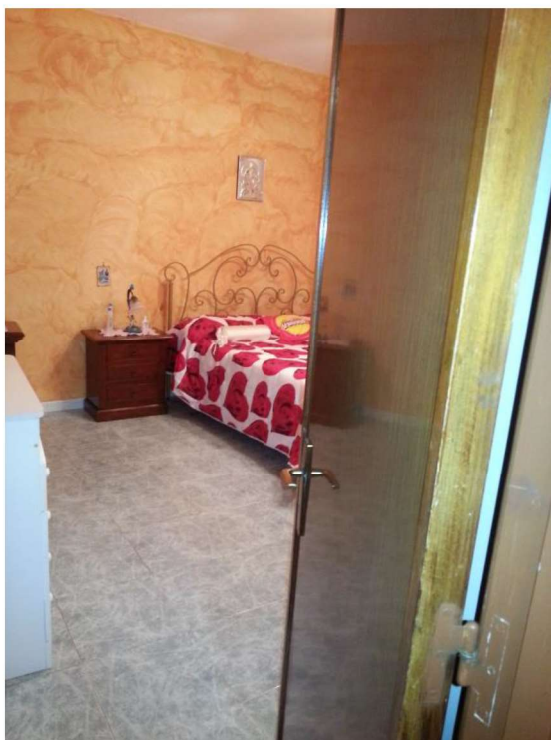
**foto 6\_ vista interna della camera da letto al piano primo**

- demolizione di un tramezzo che suddivide la camera da letto dall'ingresso scala;  
al piano secondo
- suddivisione con tramezzo interno della camera per creare un ripostiglio;
- aumento di cubatura con ampliamento della camera e riduzione dello spazio di pertinenza del terrazzo;

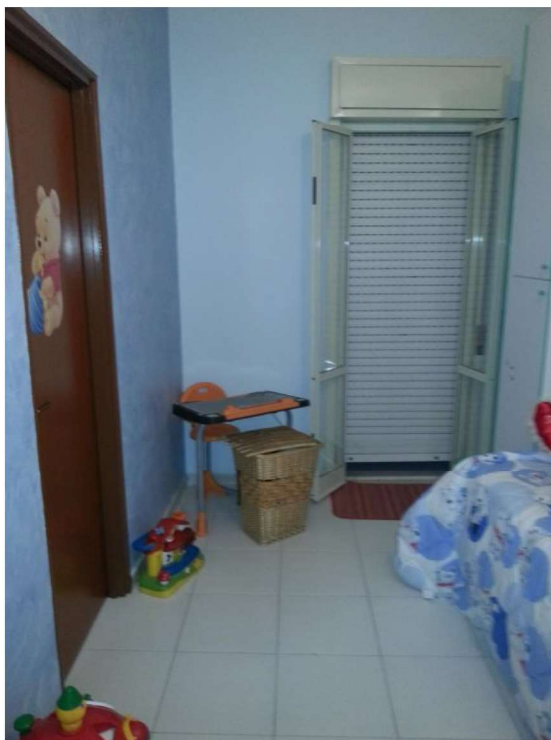
**foto 8\_ vista interna della cameretta al secondo piano**

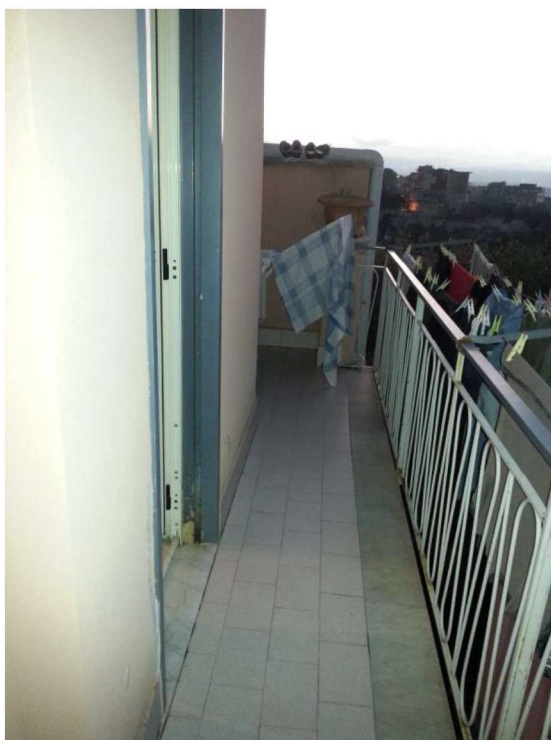
**foto 10\_ vista del terrazzino a livello del secondo piano**

Invece per quanto riguarda **l'aumento di cubatura** con ampliamento della camera e riduzione dello spazio di pertinenza del terrazzo, la difformità risulta essere non sanabile, per quanto detto in precedenza, l'intervento non risulta conforme alle norme urbanistiche vigenti.

Per regolarizzare l'immobile bisognerà ripristinare lo stato dei luoghi, demolendo le parti abusive difformi sia dalla planimetria catastale che dal progetto presentato

all'Ufficio Tecnico, quindi si dovranno affrontare i costi per l'intervento di demolizione e ricostruzione, che si aggirano intorno ai **3.000,00 €**.

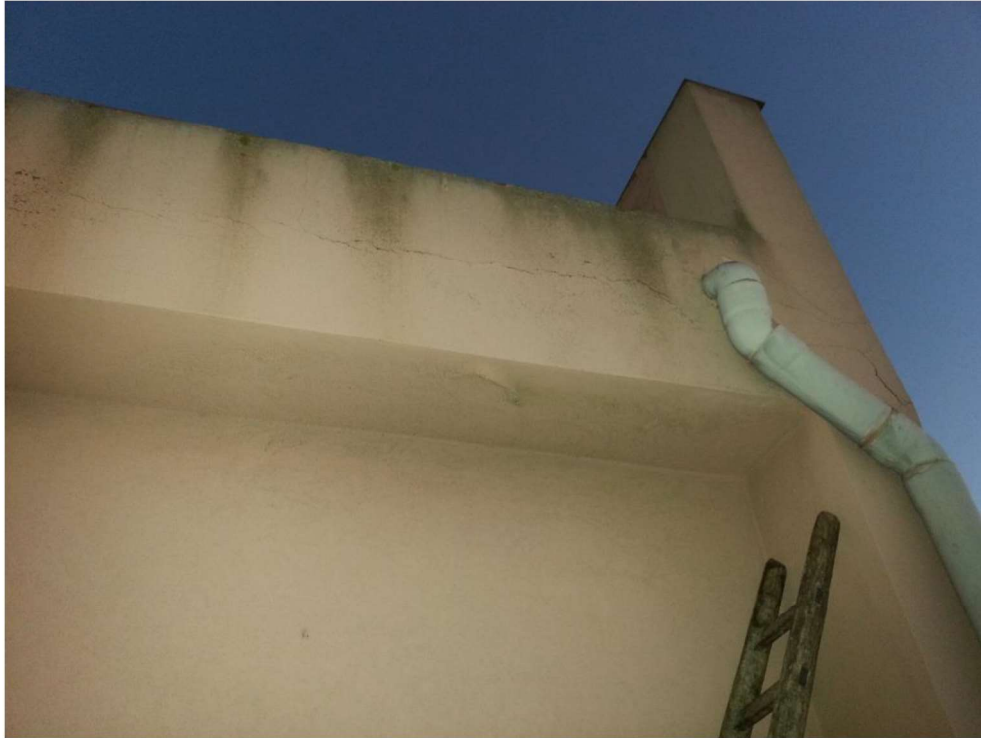
Dal punto di vista conservativo, possiamo dire che l'immobile si presenta in buone condizioni, solo all'esterno in corrispondenza del cornicione presenta segni di umidità e distacchi di intonaco.

**foto 11\_ vista della trave esterna**

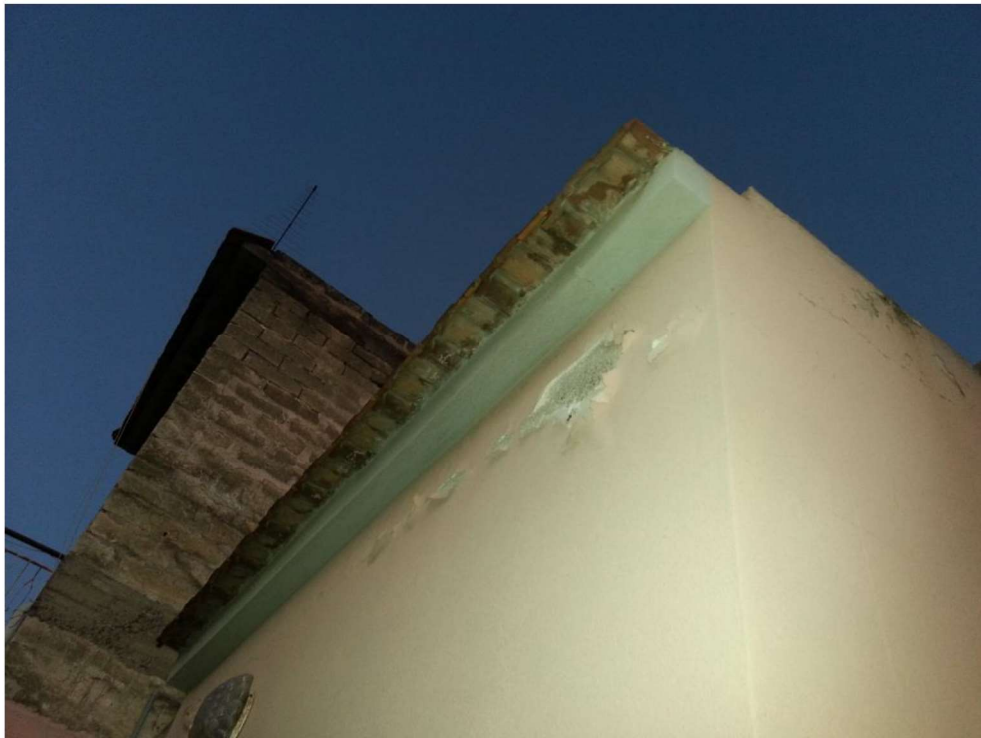
**foto 12\_ vista esterna del distacco d'intonaco**
