TRIBUNALE DI SIRACUSA
sezione esecuzioni immobiliari

CONSULENZA TECNICA D'UFFICIO
nella PROCEDURA ESECUTIVA IMMOBILIARE PROMOSSA DA

procedura n. 219/2020 R.E.I.

RELAZIONE DI CONSULENZA TECNICA D'UFFICIO

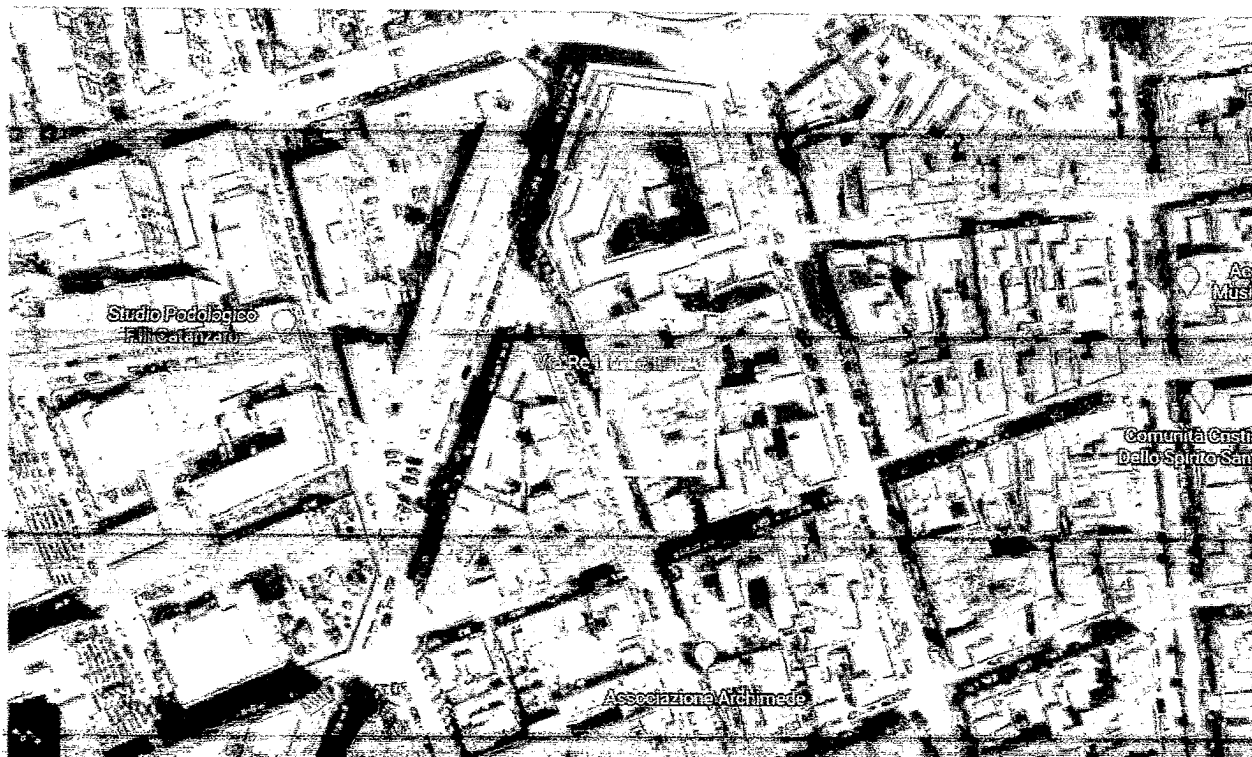
Lo stato di fatto dell'immobile risulta difforme dalla planimetria depositata in data 28/06/2002 prot. 000092895 presso l'Agenzia del Territorio di Siracusa perché sono state effettuate delle modifiche consistenti in:

- o trasformazione e modifica delle aperture in corrispondenza dei prospetti esterni;
- o nuove aperture nei setti murari portanti interni;
- o ~~realizzazione di scala interna in ferro con conseguente formazione di varco nel solaio per il~~ passaggio della stessa;
- o abbassamento della quota di calpestio dell'ambiente disimpegno a piano terra e formazione, ~~all'interno dello stesso, di nuovo solaio, con lo scopo di realizzare la camera 2, accessibile dal~~ piano primo e inesistente nella planimetria catastale;
- o demolizione della scala esterna posta sul lato est.

L'esatta ubicazione dell'immobile è determinata dalle seguenti coordinate GPS: 37°4'18.332"N
15°17'8.201"E.

In tale fase, volendo agire in maniera cautelativa, la sottoscritta ha considerato che dovrà essere ripristinato lo stato dei luoghi alla data del 28/06/2002 (data di presentazione della planimetria presso l'Agenzia del Territorio).

Dal valore venale ottenuto per l'immobile, pertanto, saranno detratte le spese necessarie al ripristino della configurazione originaria, unitamente alle spese tecniche per la presentazione della documentazione agli Enti competenti e una previsione degli oneri da versare agli enti coinvolti.
