PROCEDURA DI ESECUZIONE IMMOBILIARE N. 287/2013

RELAZIONE
DEL CONSULENTE TECNICO DI UFFICIO

Appartamento a Floridia, in Viale Vittorio Veneto n.222, Piano Primo. Individuato al N.C.E.U. del Comune di Floridia al Fgl 19 P.IIa 1907 Sub 4.

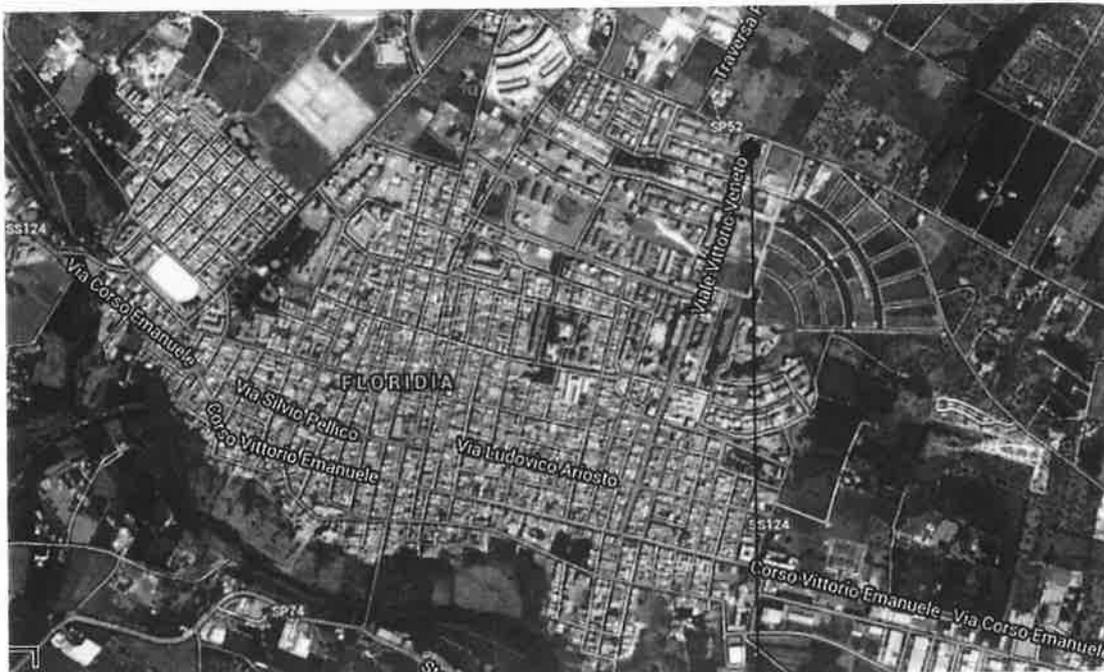
Immobile oggetto di CTU

Appartamento, inserito in uno stabile plurifamiliare, con tre elevazioni fuori terra e con copertura a falde inclinate.

Lo stabile si presenta esternamente in buono stato conservativo e di normale pregio architettonico; il piano terra risulta rivestito con ceramica di colore nocciola mentre i restanti piani sono intonacati con colore di finitura rosa e rifasci di intonaco grigio che evidenziano i piani. Sui prospetti sono presenti dei balconi/verande aggettanti, messi in evidenza da una colorazione grigia per i frontalini e bianca per gli intradossi.
